網走川水系 河川整備計画(案)  
(国管理区間)

平成 27 年 7 月

北 海 道 開 発 局

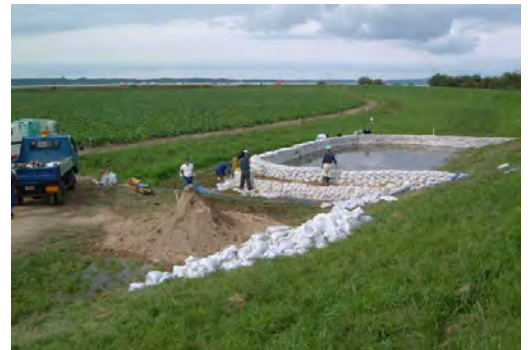
平成 13 年 9 月洪水の状況  
(網走湖住吉地区の漏水時の状況)

平成 4 年 9 月洪水では網走川中流域において大きな被害を受け、以後、網走川中・下流域で、現在まで河道の掘削等の工事を継続している。また、平成 13 年 9 月洪水において、網走湖周辺の堤防では基盤漏水が発生し、堤防決壊のおそれが生じた。このため、平成 14 年以降、網走湖周辺の住吉地区及び本郷地区において堤防の漏水対策を実施した。

また、平成 13 年 9 月洪水では、網走湖の水位が氾濫注意水位を 221 時間に渡って上回り、網走湖周辺の堤防法尻から漏水が発生し、堤防決壊のおそれが生じたため、47 世帯に避難勧告が出された。その後の平成 18 年 10 月洪水では、同じく網走湖の水位が氾濫注意水位を 272 時間に渡って上回り、かつ、既往最高水位を記録した。平成 14 年以降、網走湖周辺の堤防の漏水対策を実施しており、平成 18 年 10 月洪水では漏水の発生はなかった。

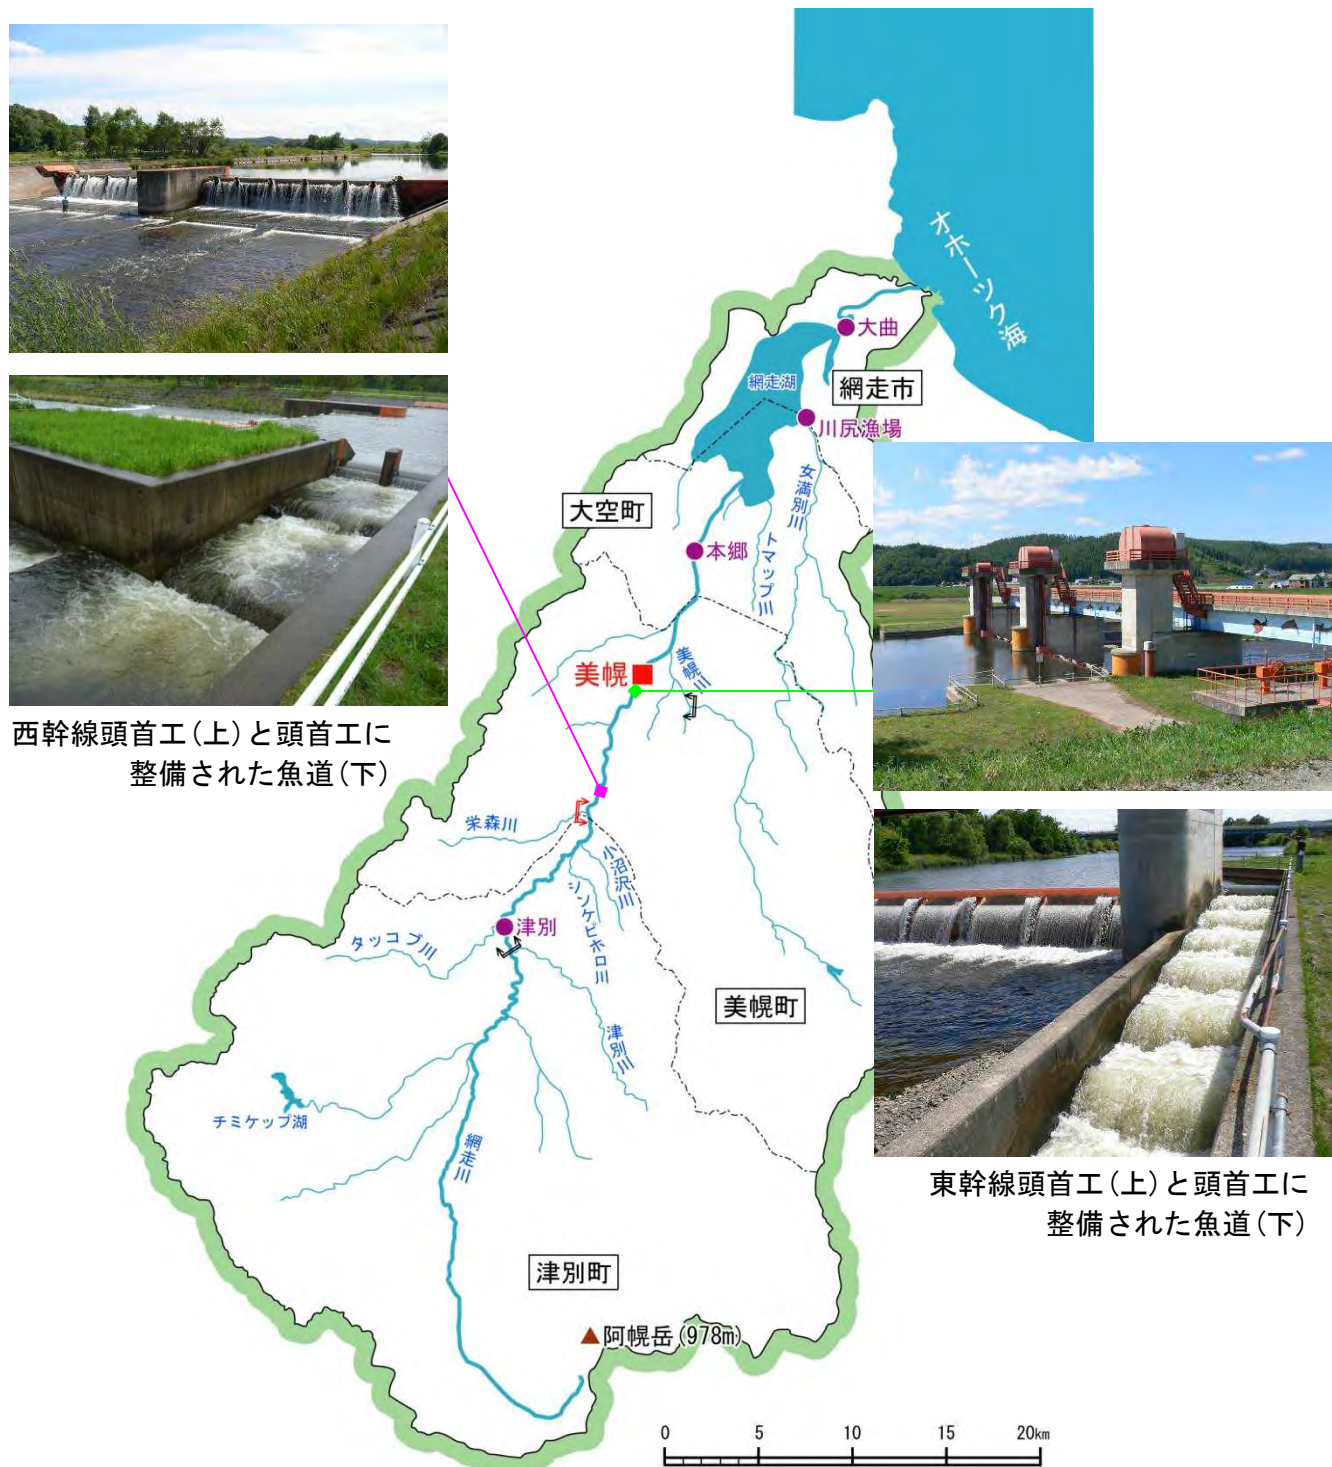
網走川には、水田かんがいのための取水堰（西幹線頭首工、東幹線頭首工）が2箇所設置されている。これらの取水堰には施設管理者による魚道の整備が行われており、サケ、サクラマス、カラフトマス等の遡上が確認されている。しかしながら、遊泳力が小さい小型魚類にとって、現状の魚道構造では移動の支障となっているおそれがあるため、魚道機能を適切に評価・モニタリングする必要がある。

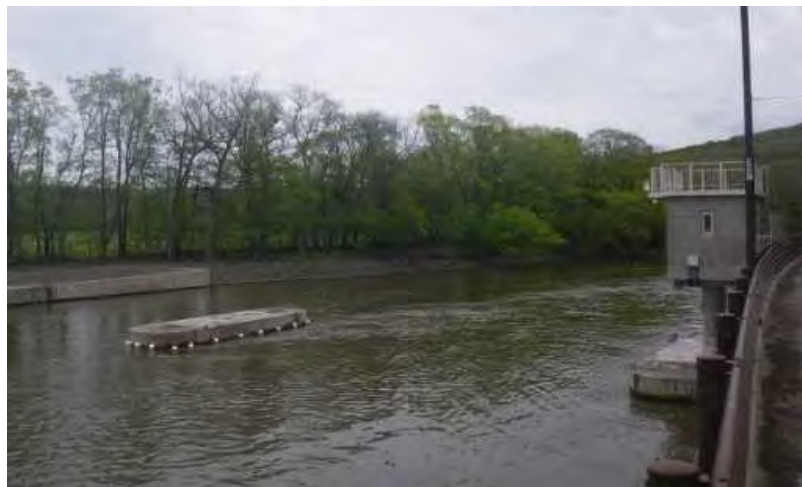
網走川大曲堰

高栄養塩を含み無酸素となっている網走湖内の塩水層の上昇は、アオコや青潮の発生頻度が高まり水質に与える影響が大きいことから、水環境を改善するため、現在の汽水環境を維持しつつ、塩水層を上昇させないよう、海域からの塩水遡上を抑制する網走川大曲堰を運用する。

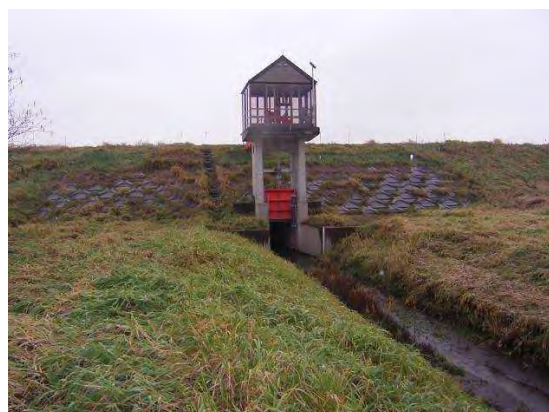
樋門周辺の護岸補修前  
(土砂吸出し等による護岸沈下)

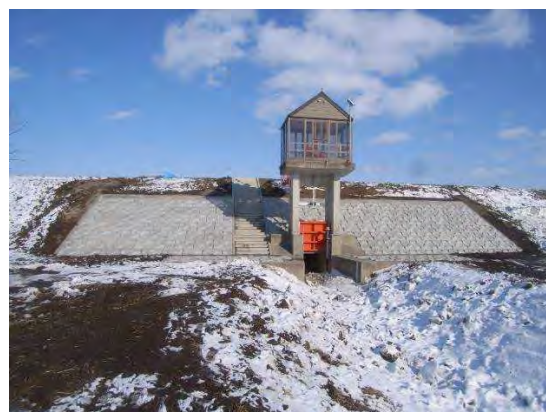
樋門周辺の護岸補修後  
(機能の維持を目的とした補修)

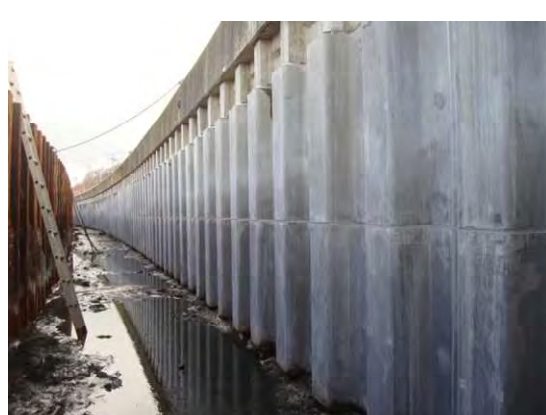
矢板護岸補修後
