サケ科魚類の産卵床調査及び保全対策について

「世界の北海道」を目指して
—北海道総合開発計画—

■北見河川事務所では昨年8月の出水における災害復旧工事を行うにあたり、サケ科魚類の産卵場となる環境の調査を実施し、工事の影響を最小限にするよう努めています。

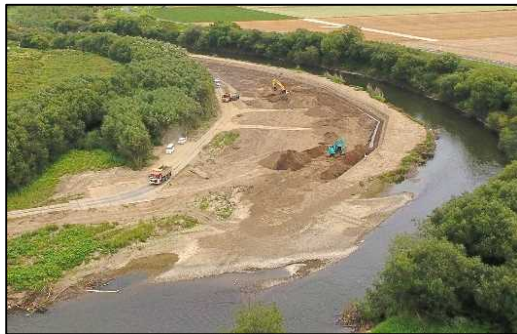
主な災害復旧工事(河道掘削)

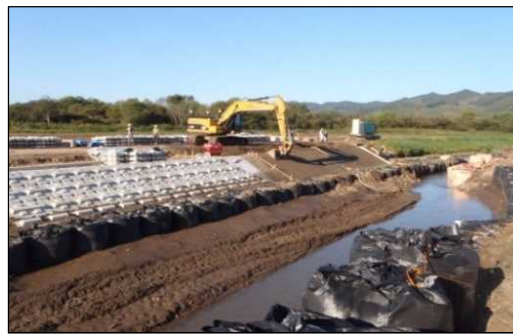
主な災害復旧工事(低水護岸)

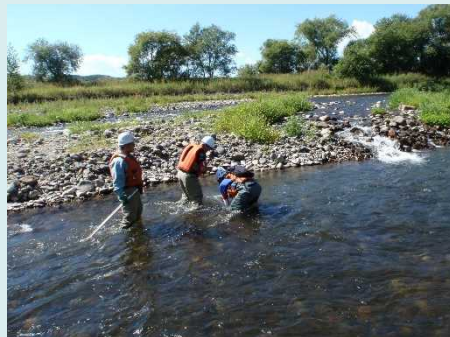
産卵床調査状況

24箇所全ての災害復旧工事箇所において産卵期前に産卵床適地の調査を行い、工事の影響を受ける2箇所の産卵床適地については詳細な調査を実施し、必要に応じて保全対策を行っています。

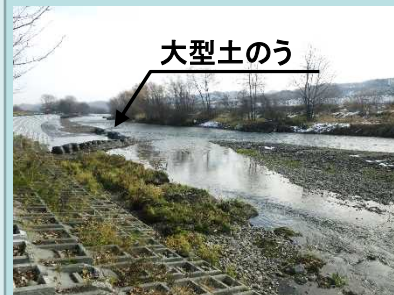
大型土のう

(保全対策)

工事のために設置した大型土のうの撤去を、来春の稚魚降下後に実施することとしました。

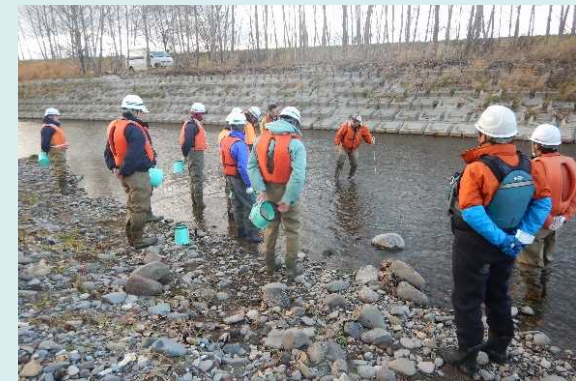
現地での産卵場確認

産卵場がどのような場所に作られやすいのか、産卵時の状況等、職員自らが理解し知識を深めることを目的に、勉強会を11月1日に行いました。
