石狩川（上流）出水の緊急復旧工事について（第3報）

～平成30年7月6日18：00時点～

石狩川(上流)出水の緊急復旧工事について(第3報) 国土交通省

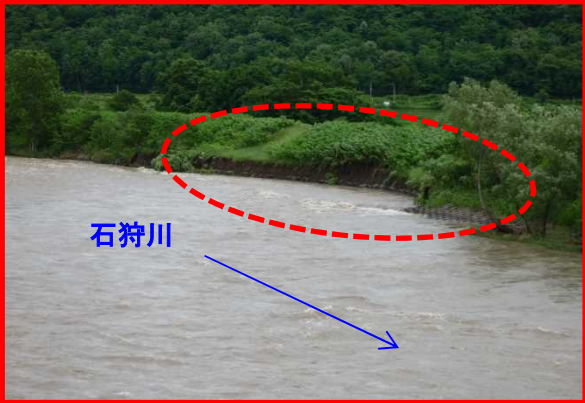
河岸侵食箇所
侵食延長 約130m
愛別町11線地先(豊愛橋上流左岸)

石狩川水系石狩川の国管理区間において、7月2日からの出水の影響による河岸侵食が発生したため、次の出水に備え、24時間体制で平成30年7月7日(土)中の完了を目指して根固めブロックを投入する等、緊急復旧工事を実施しております。

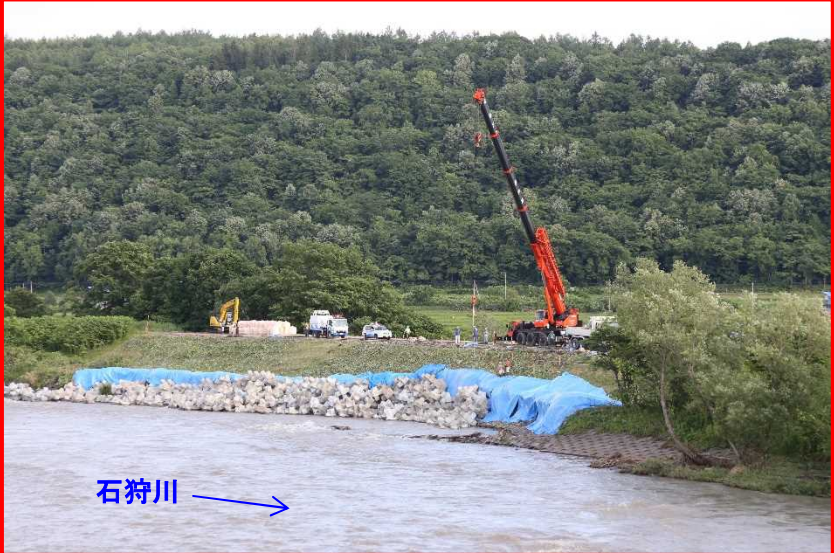
石狩川

- 水系名 石狩川水系
河川名 石狩川
被災箇所 KP184.0付近左岸（愛別町豊愛橋上流）
被災状況 7月2日からの出水の影響による河岸侵食
着手日時 平成30年7月4日（水）18：30
工事内容 根固ブロック投入 550個
完了見込 平成30年7月7日（土）
進捗率 70%
