昔の川の地図(明治時代・33年頃)の上に現在の川の位置を重ねてみると…

び えい がわ か どう 美瑛川の河道きりかえ工事

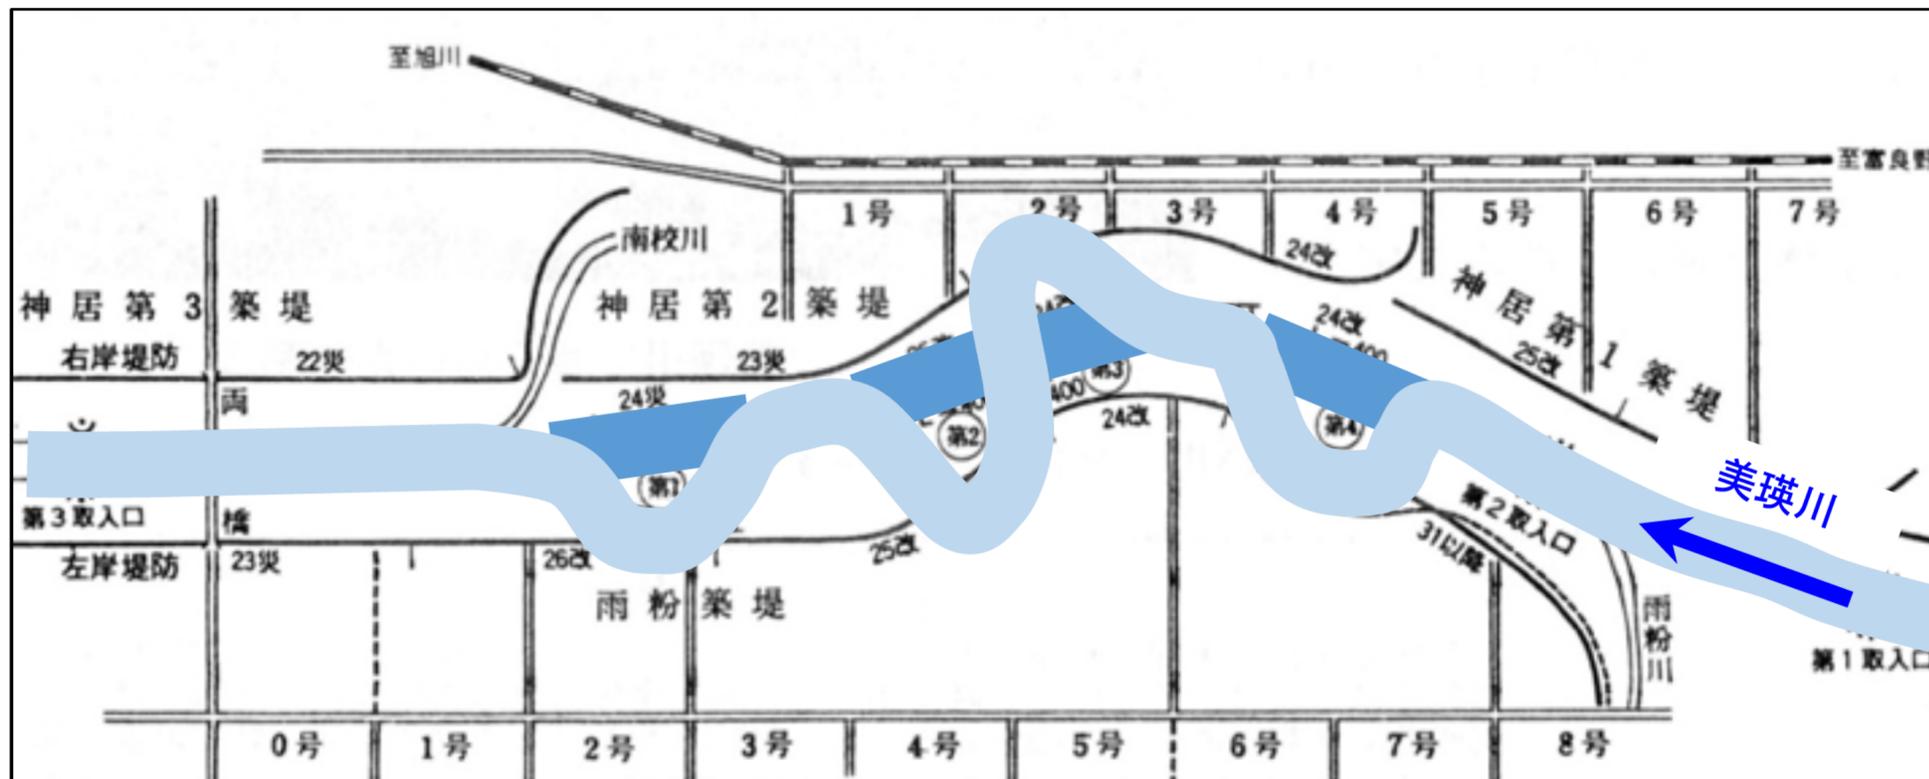
- 美瑛川で最も人家が集中していた両神橋上流では、川が曲がりくねって流れていた。そのため、たくさんの雨が降ると川の水があふれて、水害を引き起こすという問題をかかえていた。
- そこで、水が流れやすいように、曲がりくねった4箇所をまっすぐにする工事が昭和24年～昭和25年にかけて行われた。
