天塩川における魚類等の生息環境保全に関する  
令和 5 年度年次報告書

令和 6 年 3 月 29 日

天塩川魚類生息環境保全に関する専門家会議

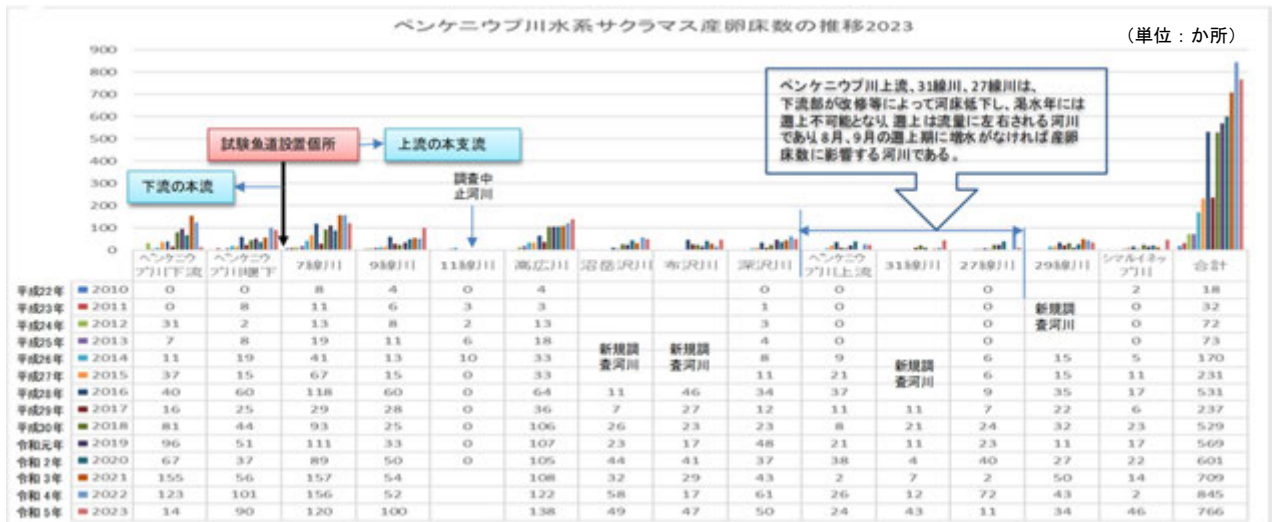
図- 13 ペンケニウプ川のサクラマス産卵床確認数の推移

魚道下流域での産卵床確認数は令和5年は減少しているが、産卵床調査実施以前（令和5年9月17～18日）に比較的大きな増水があり、事前調査時に確認していた産卵床が流出していることが確認されたため、下流域での減少に関係したものと考えられる。また、上流域での産卵床も流出されており、実際には令和4年度を上回る産卵床があったものと推察される。

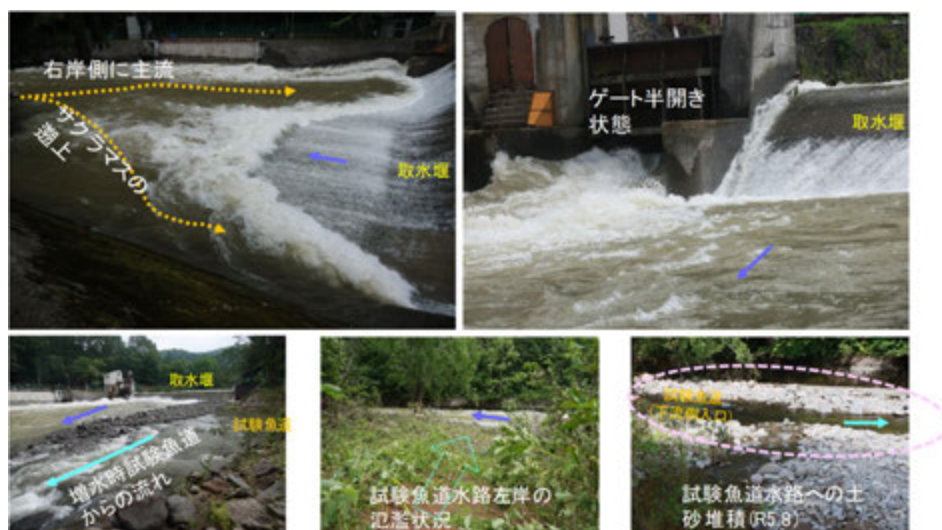
写真-2 取水堰下流の流況と土砂堆積、試験魚道の状況（令和5年8月）

取水堰下流については、固定堰からの越流ではなく土砂吐きゲートからの流れによって上流部に堆積した土砂が流出し、下流部の流水拡散により砂分が堆積するものと考えられ、令和5

年8月の洪水後の魚道入り口部には土砂礫が堆積し、大きな落差となりサクラマス等の移動は困難な状況となっていた。8月、9月と魚道入り口部の礫の撤去を行ったが、堆積土砂が多く人力では困難な状況にあった。しかし、サクラマスは増水時の魚道通水量が増加するタイミングを目掛けて遡上していることが確認された。

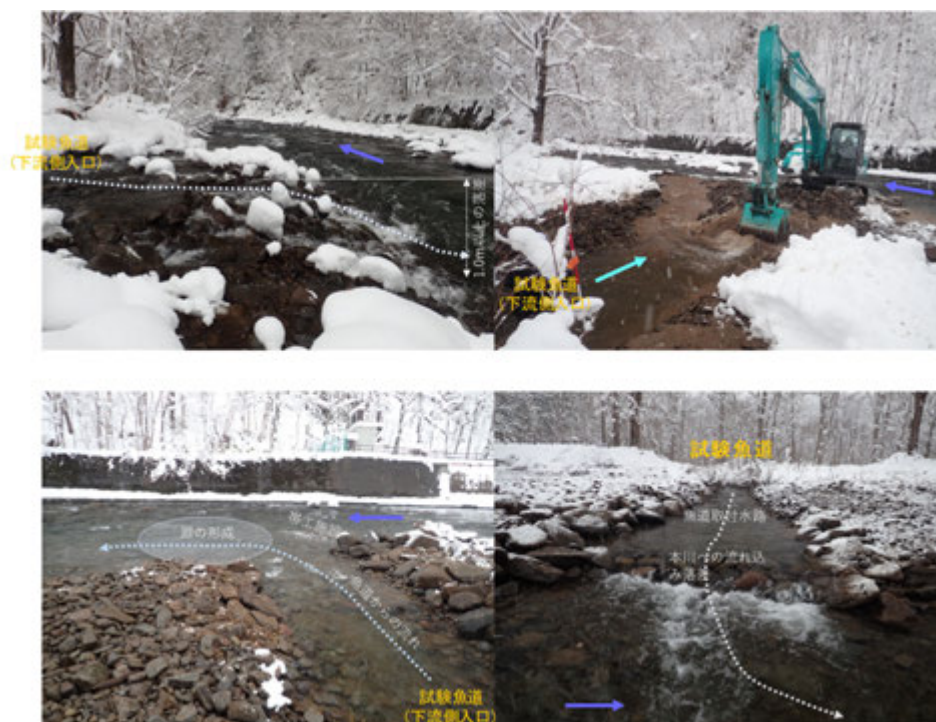
写真-3 魚道水路入口部の土砂堆積による落差解消工事中と施工後の状況

取水堰下流ではサクラマスの遡上効果を図ることから堰直下流の淵に迷入する淵部の水深を浅くするために淵下流部の滞筋を床下げし水深の減少を図ったが、度重なる増水によって掘り下げた滞筋部が流水の集中によって魚道入り口周辺の河床が岩盤まで低下したことによって魚道入り口に落差が生じるとともに、増水時に魚道の誘導水路内に礫が堆積（0.7m～1.0m）したことさらに落差が大きくなった。このため、来年度の春先に遡上するサクラマス遡上への対策として、魚道部への誘導水路に堆積した礫の撤去と入り口部への休憩施設（淵の形成）を設置したほか、堰下流に堆積した礫を取り除き堰下流の深みを埋め戻す修正作業を行った。

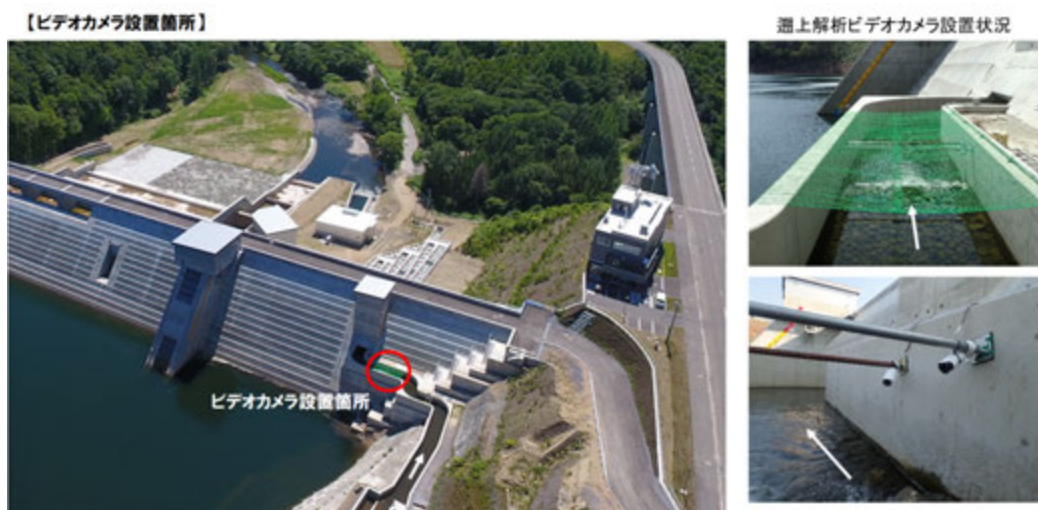
写真- 16 遡上解析ビデオカメラ設置状況

- ・目的：階段式魚道におけるサクラマスの遡上状況を確認するため、サクラマスの遡上状況確認を行う。
- ・内容：階段式魚道を遡上してきたサクラマス親魚について、ダム堤体上流のバイパス水路に設置したビデオカメラでサクラマス親魚の遡上状況の録画撮影を行い、映像解析結果から遡上数を計測した。
- ・時期：カメラ映像解析期間：令和5年5月1日～10月10日
