天塩川における魚類等の生息環境保全に関する
平成 21 年度年次報告書

天塩川魚類生息環境保全に関する専門家会議

天塩川における魚類等の生息環境保全に関する平成 21 年度年次報告書

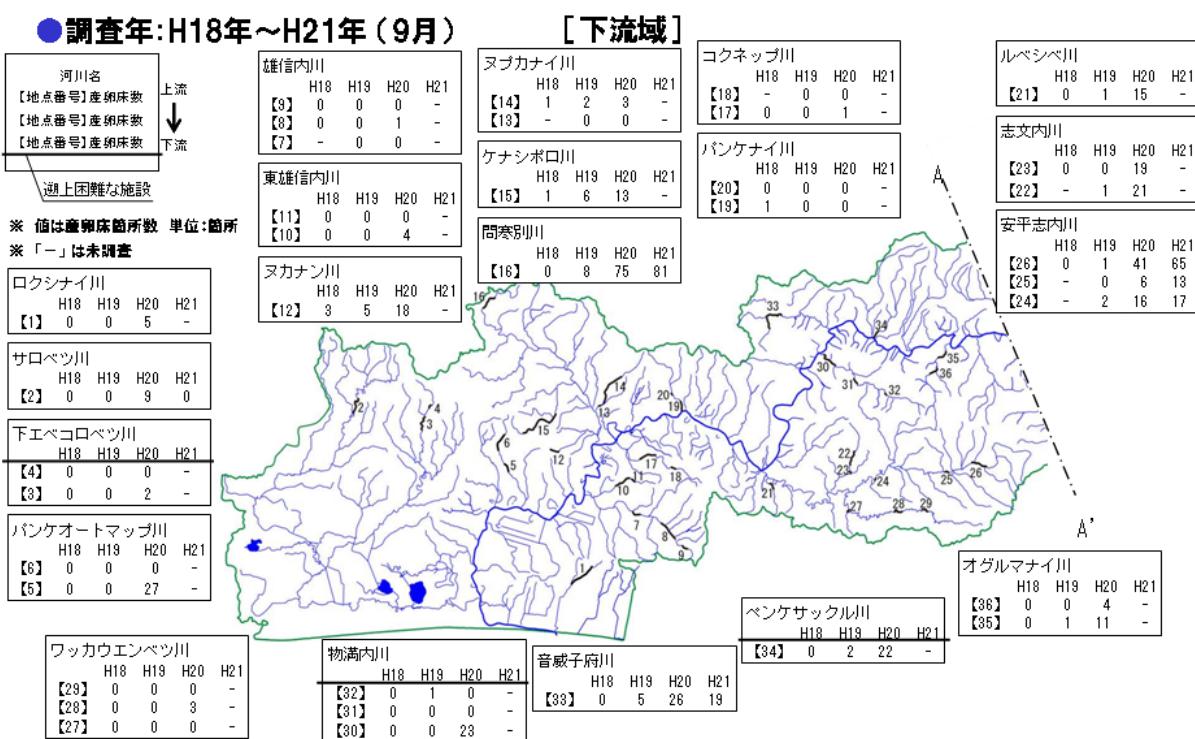
図-1 天塩川流域におけるサクラマス産卵床調査結果（下流域）

各年ごとの産卵床数としては、平成18年、19年は1調査地点あたり10箇所未満がほとんどであるのに対し、平成20年、21年には、10箇所以上の産卵床が多くの調査地点で確認され、例年と比べて多くのサクラマスが遡上したものと考えられる。

なお、平成21年は、今後の魚道整備予定河川(ペンケニウツ川他10河川、表-1 参照)において、横断工作物の上流にて産卵床調査を実施した結果、産卵床が確認されず、遡上障害となっていることが確かめられている。

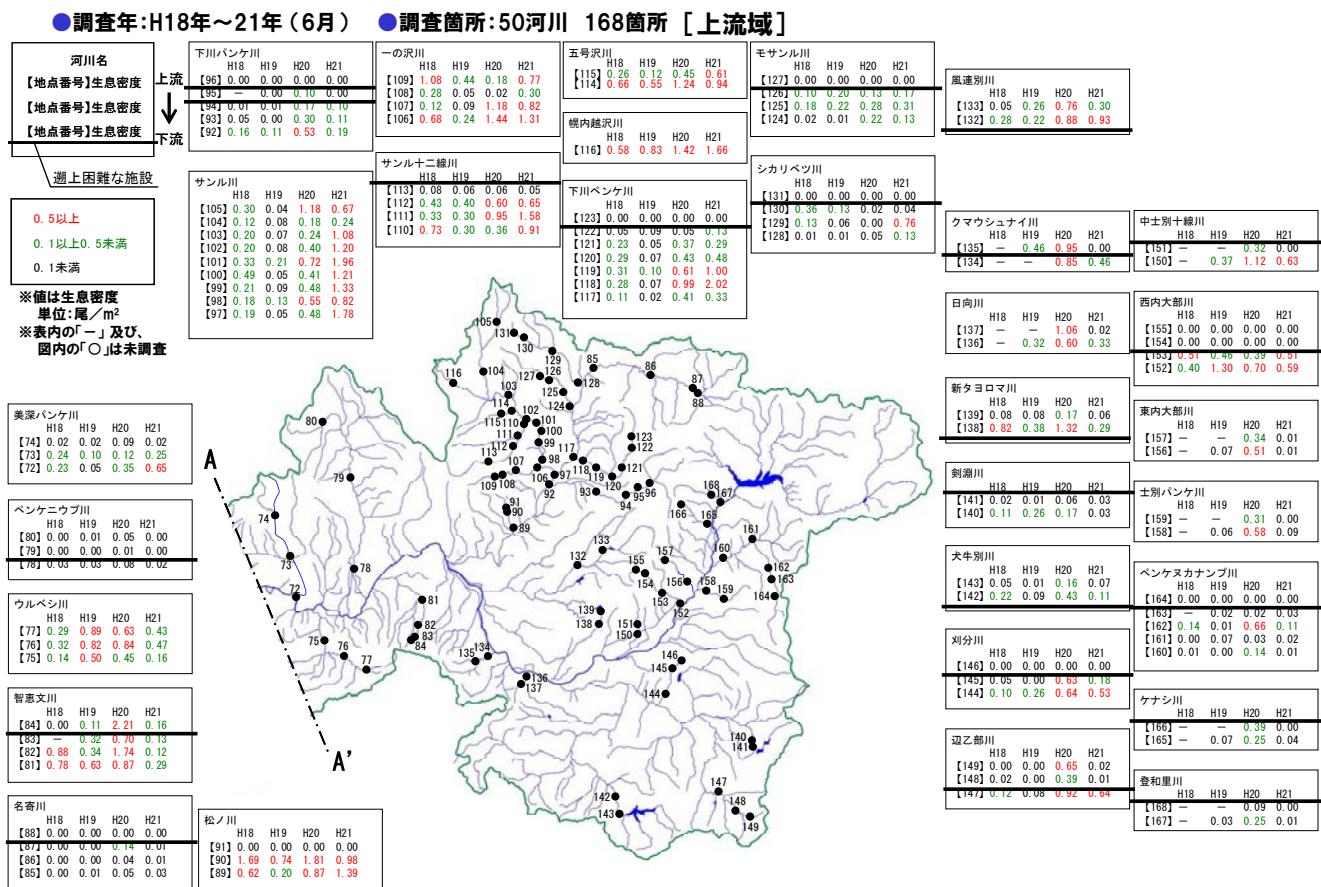
図-4 流域全体のサクラマス幼魚生息密度調査結果（上流域）

各年ごとの生息密度としては、平成18年、19年は全般的に低く、平成20年、21年には高い地点が多く確認されている。

また、地域別には、下流域（河口～問寒別川合流点）では問寒別川、中流域（問寒別川合流点～名寄川合流点）は音威子府川、松ノ川やサンル川、上流域（名寄川合流点より上流）は刈分川や西内大部川で生息密度の高い地点が確認されている。

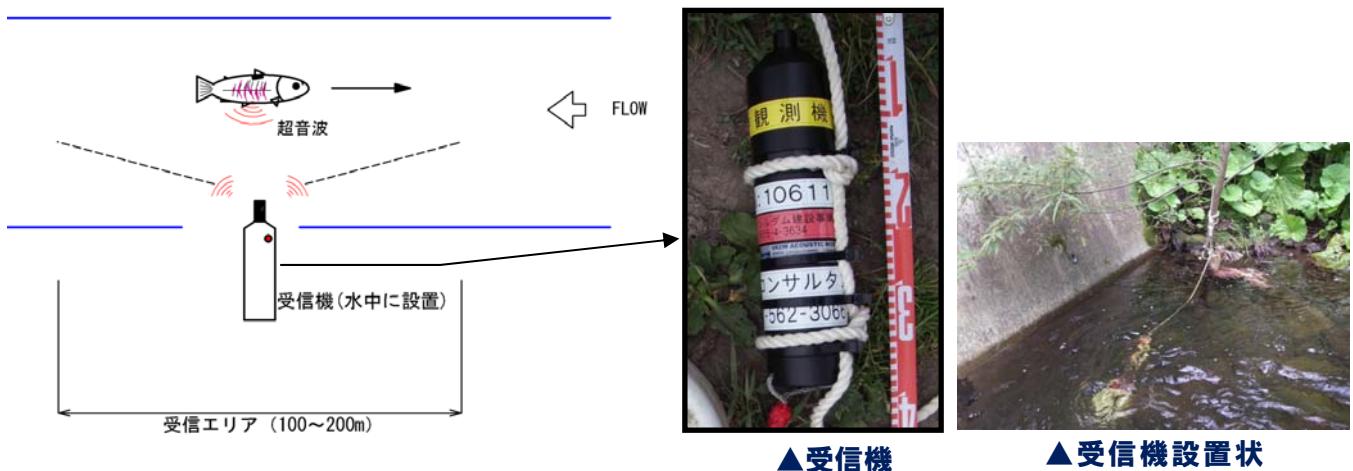
図-5 テレメトリー調査概要図

平成20年度に引き続きサクラマスの名寄川下流からサンル川への遡上行動などを把握する目的で遡上追跡調査を実施した。調査は、サクラマスに超音波発信機を装着させ、定点に受信機を設置し、サクラマス通過日時を把握する方法にて実施した。

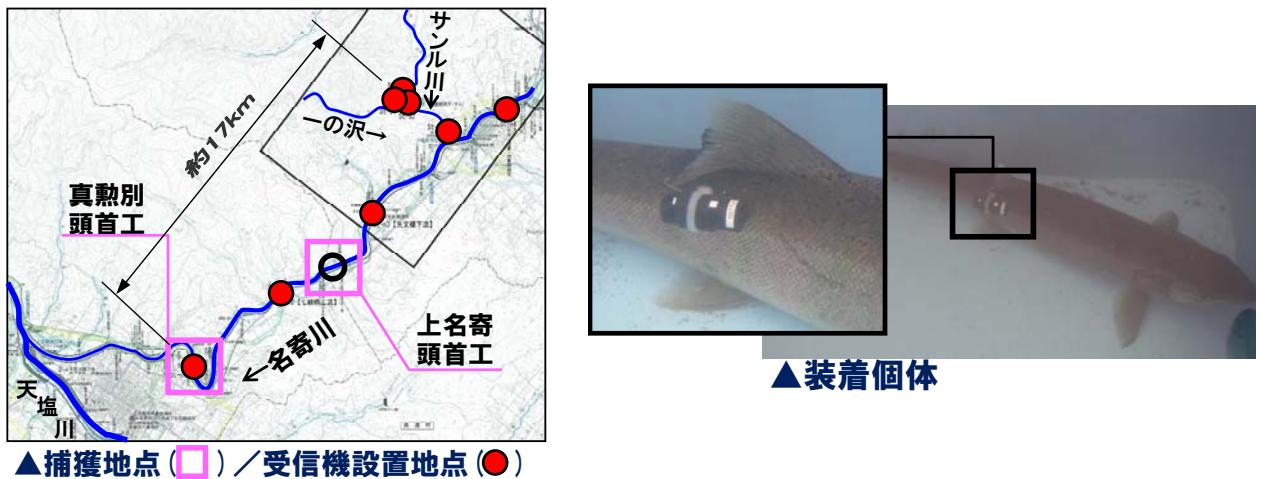
図-6 サクラマス遡上追跡調査位置図（捕獲・発信機装着・放流）

調査は、名寄川の真勲別頭首工から調査用魚道までの約17kmの範囲に受信機を8地点に設置して実施した。

サクラマスの捕獲は、真勲別頭首工と上名寄頭首工の魚道にトラップを設置することにより実施し、8月7日から9月27日までに47個体に発信機を装着させ放流した。

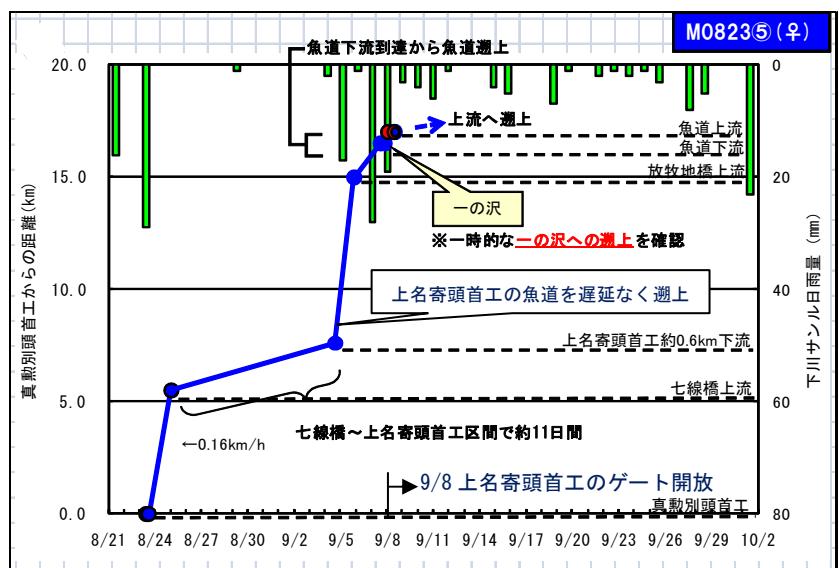
図-7 サクラマス遡上追跡結果

サンル川へ遡上した個体の追跡結果では、8月下旬から9月上旬までの間は名寄川の下流で滞留していたものの、9月上旬の降雨増水に伴い調査用魚道の上流まで遡上していることが把握された。また、この途中に魚道改良した上名寄頭首工があったが、遅延なく遡上したものと考えられる。このような遡上行動は、同時期に放流した他の4個体とも類似していた。

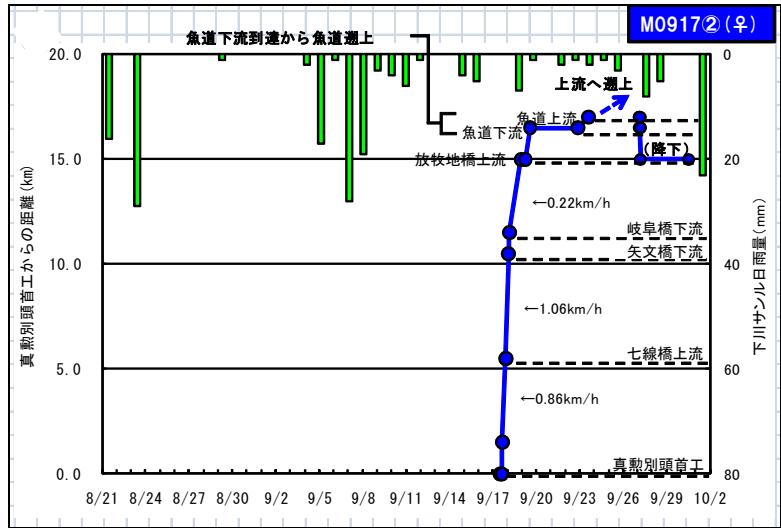
図-8 サクラマス遡上追跡結果

産卵期の9月中旬に発信機を装着し再放流した個体は、わずかな降雨で真勲別頭首工から調査用魚道まで一気に遡上している状況も把握された。また、その後9月下旬には降下する状況も確認されたが、この時期、尾びれが白くなり、産卵を終えた弱ったサクラマスが川の流れに耐えきれず迷入防止スクリーンを降下している状況が目視で多数確認されており、この発信機装着魚も上流で産卵した後に降下したものと考えられる。

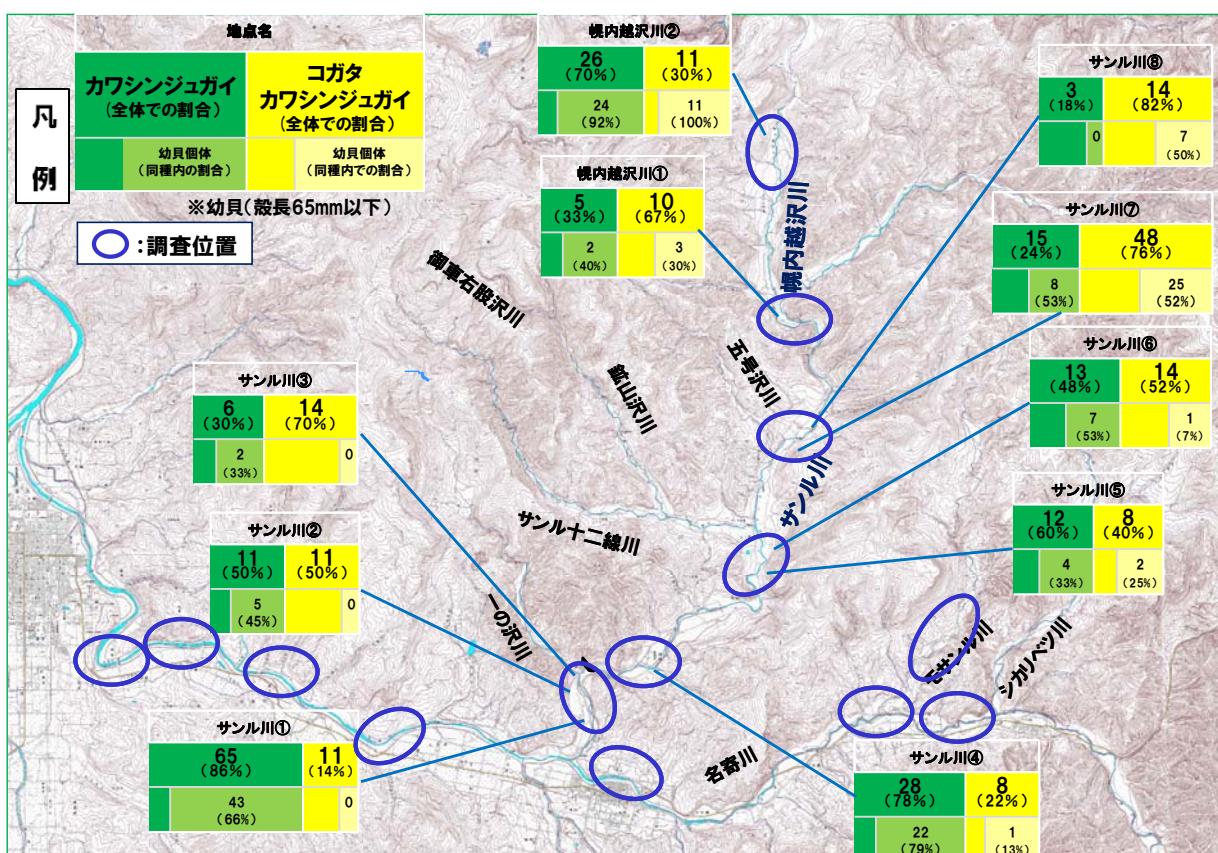
図-9 カワシンジュガイ類 詳細調査結果（サンル川・幌内越沢川）

その結果、サンル川においては、下流ではカワシンジュガイの出現率が高く、上流ではコガタカワシンジュガイの出現率が高いことが確認された。名寄川においては、下流のほとんどの調査地点でカワシンジュガイのみが確認されており、上流においてコガタカワシンジュガイも出現した。特に名寄川支川のモサンル川ではコガタカワシンジュガイの出現率が高かった。

また、幼貝については、カワシンジュガイが名寄川の下流と中流、サンル川の下流と中流で確認数が多く、コガタカワシンジュガイは、サンル川中流、幌内越沢川及びモサンル川上流で確認されていることから、世代交代が行われているものと考えられた。

これらの調査結果から、今後湛水予定区域外への移植に向けた生息適地（移植先）としては、カワシンジュガイまたはコガタカワシンジュガイが多く生息している地点及び幼貝が多く確認され世代交代が行われている地点として、カワシンジュガイは名寄川やサンル川の下流に、コガタカワシンジュガイはモサンル川上流が考えられる。なお、移植先については、河床の安定状況など生息環境としての河床状況調査等を行い選定する必要がある。

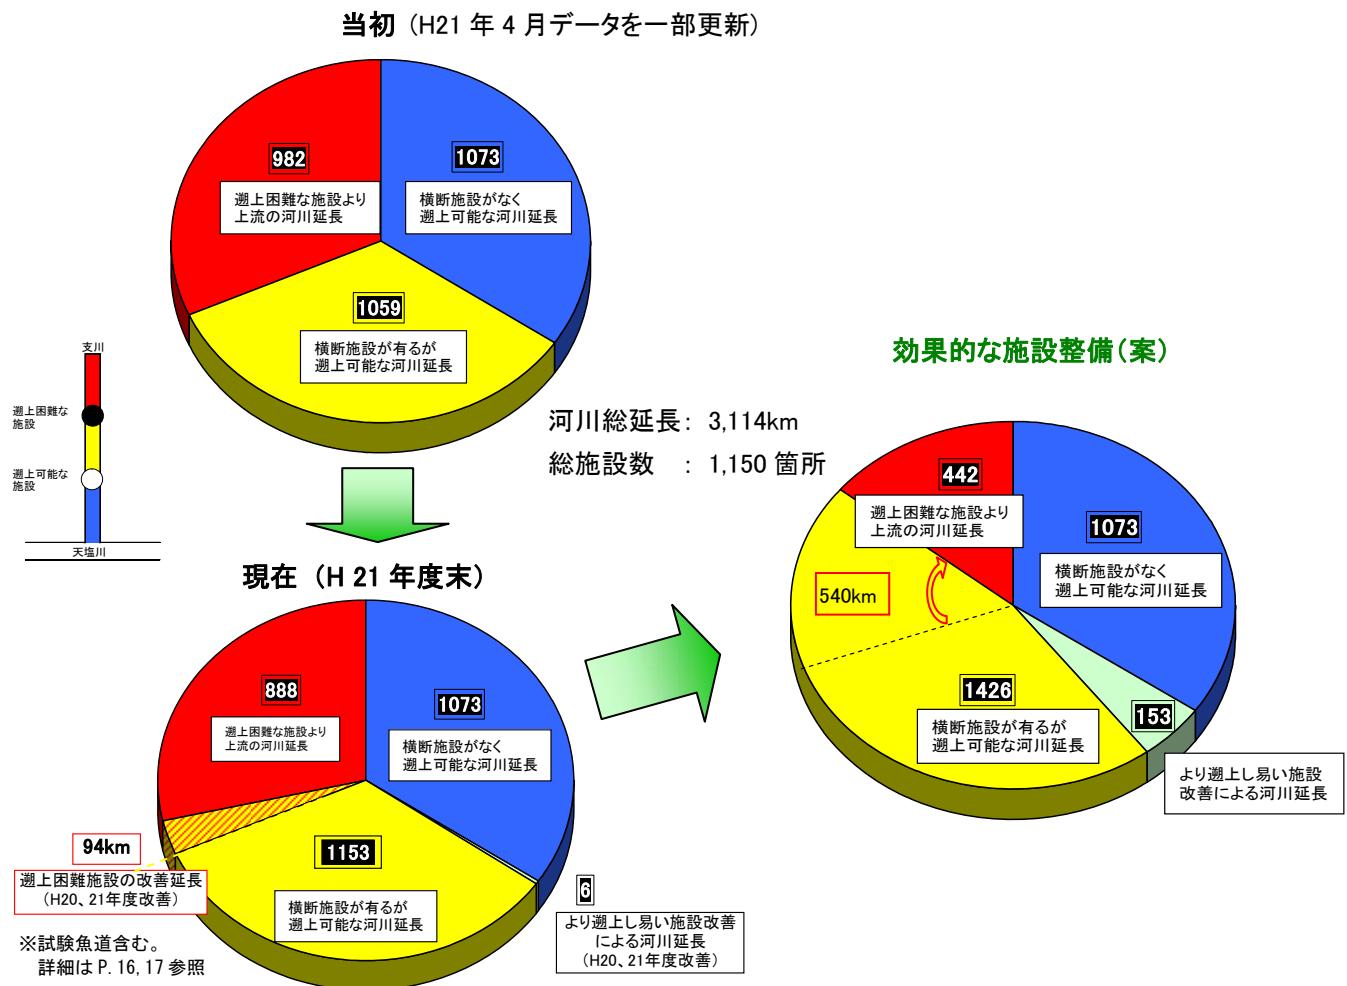
図-11 天塩川流域における魚道遡上環境改善計画図

上記の課題を解決するためには遡上障害となっている全ての横断工作物に魚道を設置するなどの遡上環境改善が望ましいが、それには膨大な時間と費用を要することとなるため、中間取りまとめにおいて、効果的かつ効率的に魚類の遡上環境を改善するための魚道施設整備(案)を策定した。

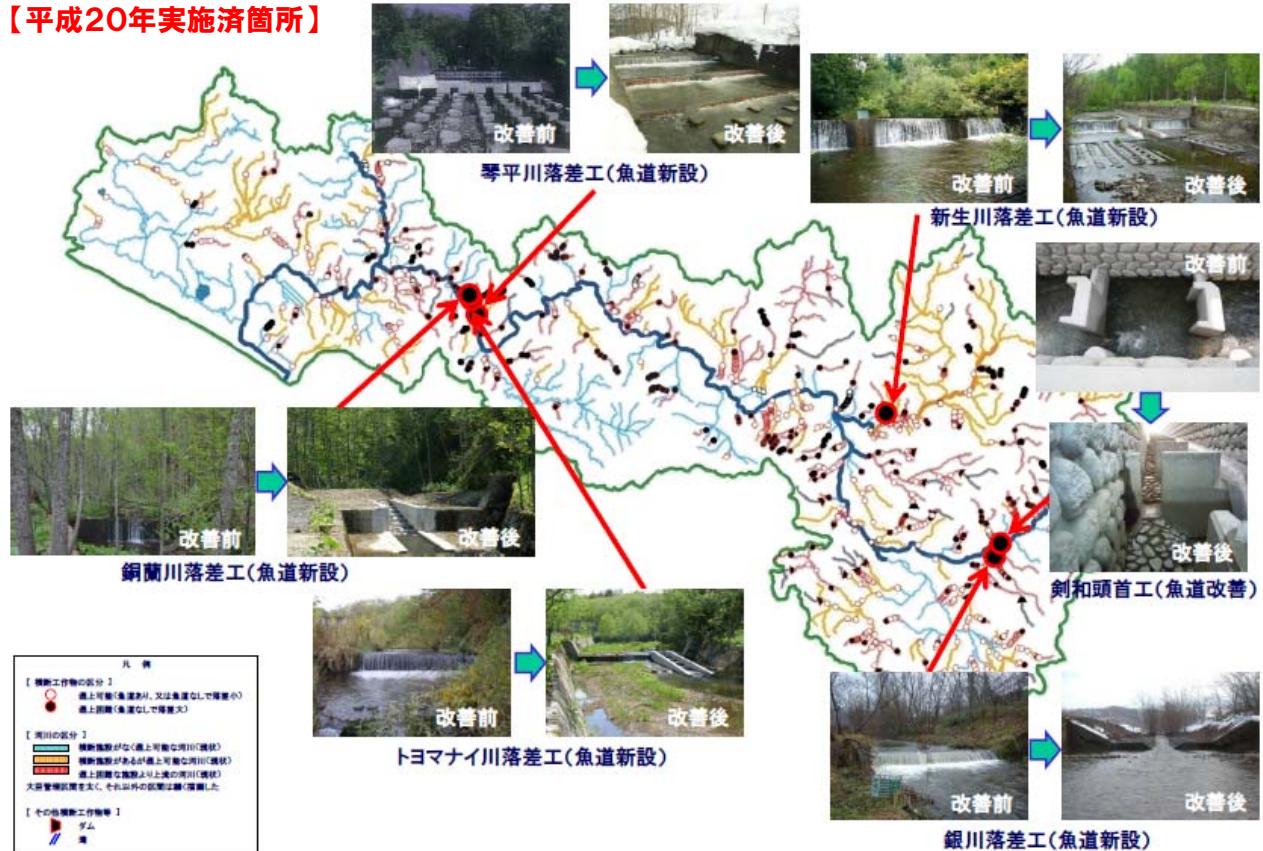
図-12 魚道新設・改善箇所位置図（平成 20 年度実施）

この魚道施設整備(案)をもとに、天塩川流域における魚類等の移動の連続性確保に向けた関係機関連携会議(以下、「関係機関連携会議」^{注1}という)をとおして、関係各機関と連携のうえ、平成20年度においては、5箇所の魚道新設と1箇所の魚道改善を行い、平成21年度においては、4箇所の魚道新設等と5箇所の魚道改善が行われた。

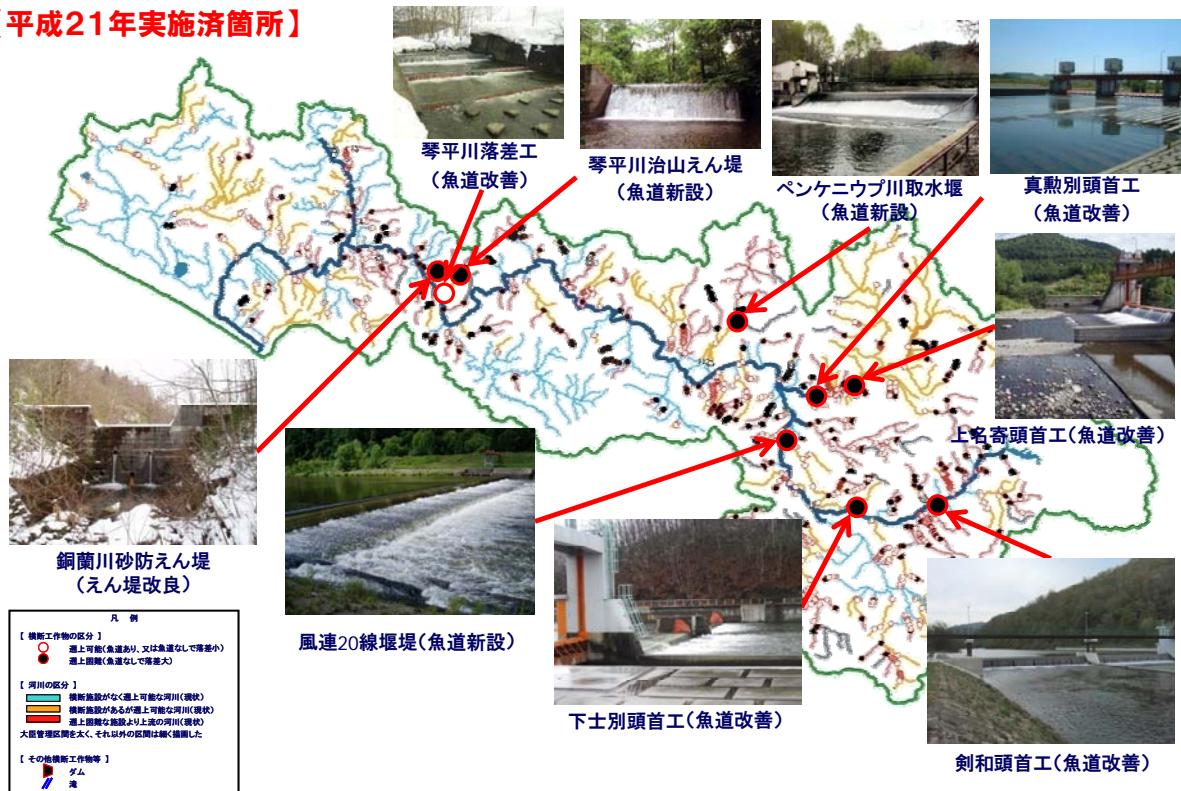
図-13 魚道新設・改善箇所位置図（平成 21 年度実施）

特に、平成21年度は、天塩川本川で唯一魚道が設置されていなかった風連20線堰堤において新たに魚道を設置し、また魚道設置による改善延長が約90kmにおよぶペンケニウップ川取水堰において試験魚道を設置しており、今後の遡上環境の改善が期待される。

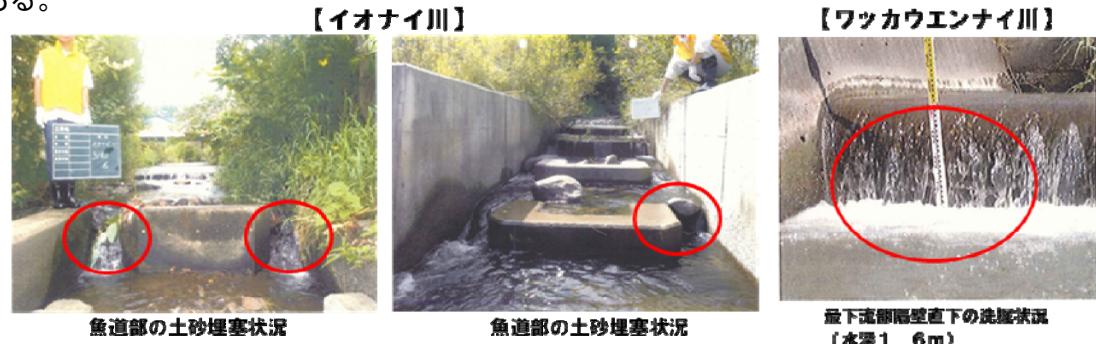
既設魚道の維持管理にあたっては、施設管理者だけでなく市民団体や地元住民等と連携して情報収集を行うことが望ましく、天塩川においては、NPO 法人天塩川リバーネット 21による魚道点検が行われている。土砂埋塞状況や落差状況等の点検結果については、各魚道施設管理者に報告され、土砂埋塞した魚道については、適宜土砂撤去が行われ、魚道流路の確保に向けた取り組みが行われている。

NPO 法人天塩川リバーネット 21による魚道点検状況（平成 21 年度）

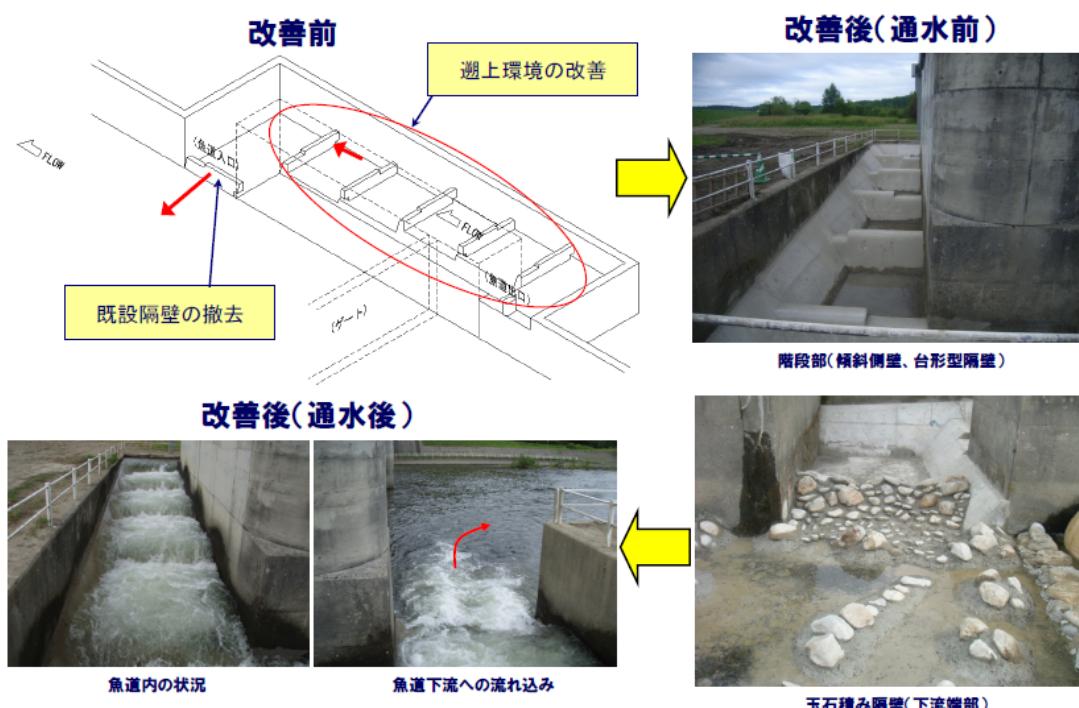
真勲別頭首工における魚道改善状況（名寄川）

また、サンル川よりも下流にある名寄川の頭首工（真勲別頭首工、上名寄頭首工）については、魚道入口部（下流側）がわかりにくく、水面落差が大きかったことから、魚道の下流側でサクラマス親魚が滞留しているなど、サンルダムにおける魚道機能の確認調査に影響が及んでいる可能性があった。このため、真勲別頭首工、上名寄頭首工については、サンル川での魚道機能調査を実施する前の平成 21 年 8 月上旬までに隔壁や側壁の改善、呼び水効果の創出等を行い、遡上環境の改善を図った。

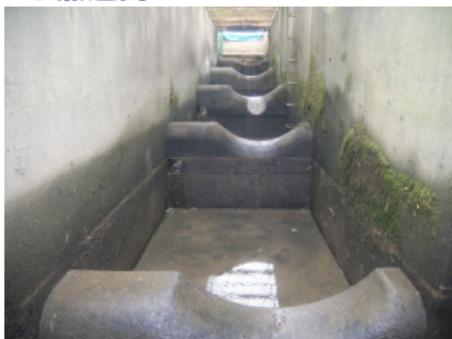
改善前(越流部はく離の発生)

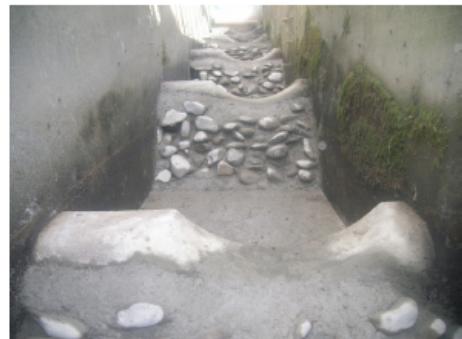
改善後(玉石積みによるはく離の解消)

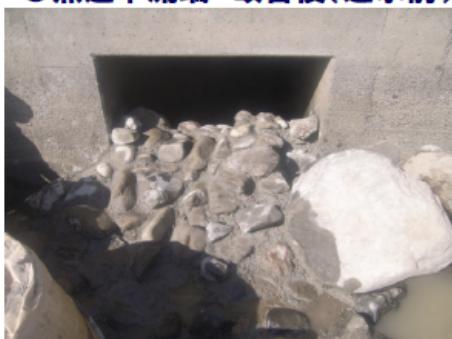
魚道下流端(魚道から河川への流れ込みの創出)

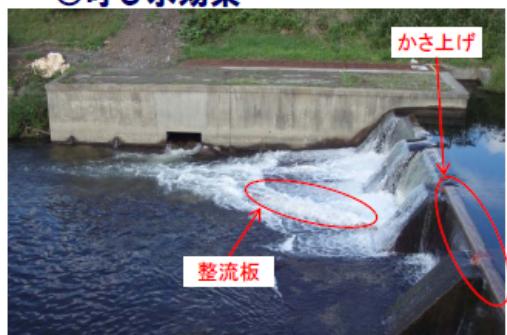
整流板と固定堰のかさ上げ(呼び水効果の創出)

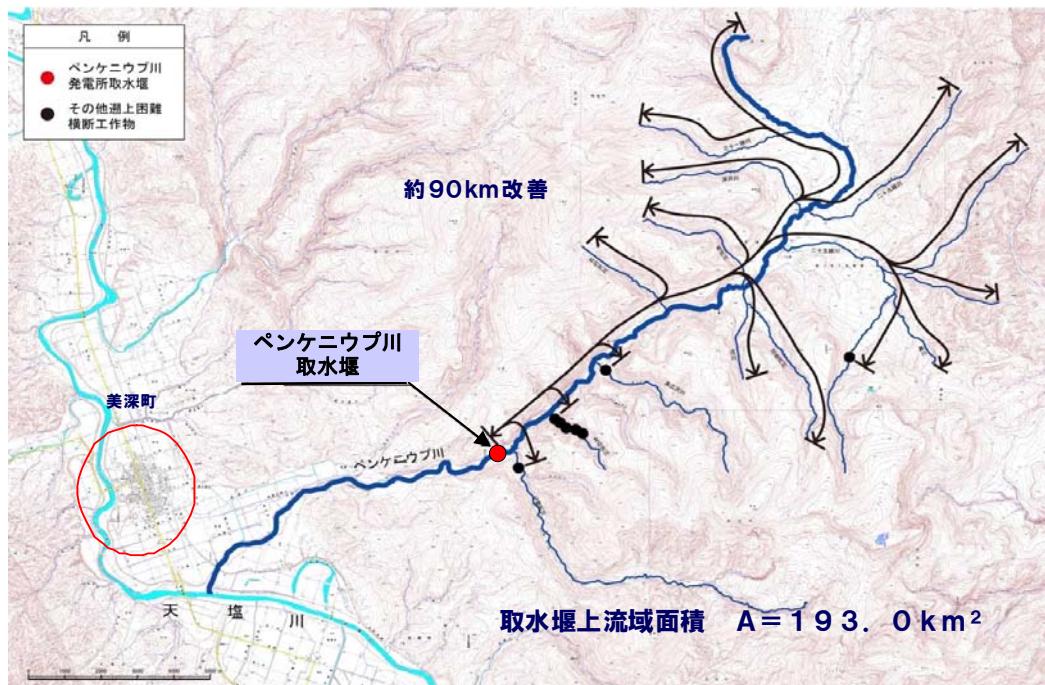
図-16 ペンケニウプ川取水堰に魚道を設置した場合の遡上可能範囲

一方、ペンケニウプ川取水堰の上流域は魚類等の生息や産卵に適した河川環境を有しており、同取水堰に魚道を設置した場合、魚類等の移動可能延長が約90km改善され、魚道の設置効果が大きいことから、遡上障害施設へ魚道整備する効果を把握するには適切な箇所と考えられる。

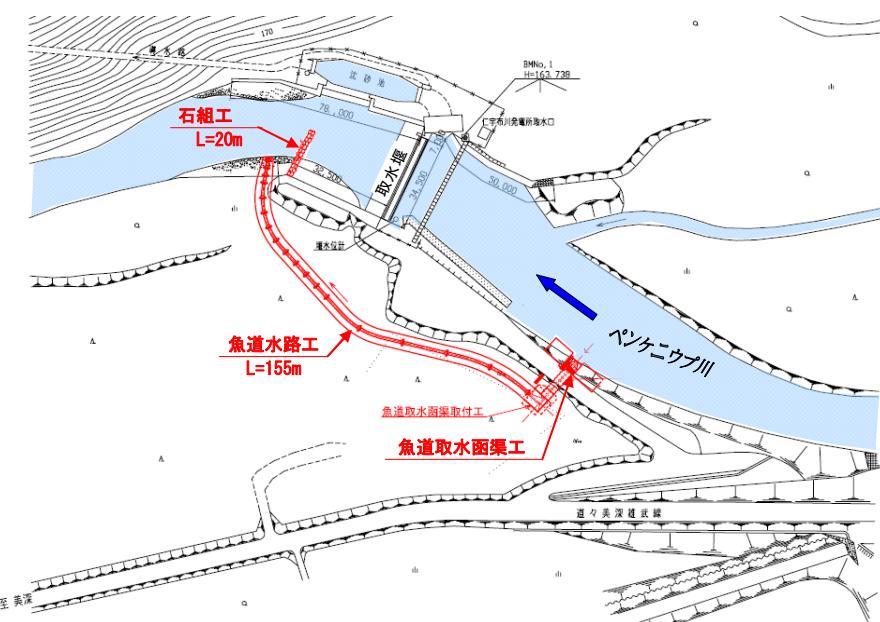
図-17 ペンケニウプ川取水堰試験魚道 平面図

このため、旭川開発建設部では平成21年度にペンケニウプ川取水堰の左岸側を迂回する試験魚道を設置し、平成22年度以降に遡上等の調査を実施して、魚道を設置した効果の把握と、今後、天塩川水系における遡上障害施設へ魚道を設置するための基礎データの収集を行う予定である。

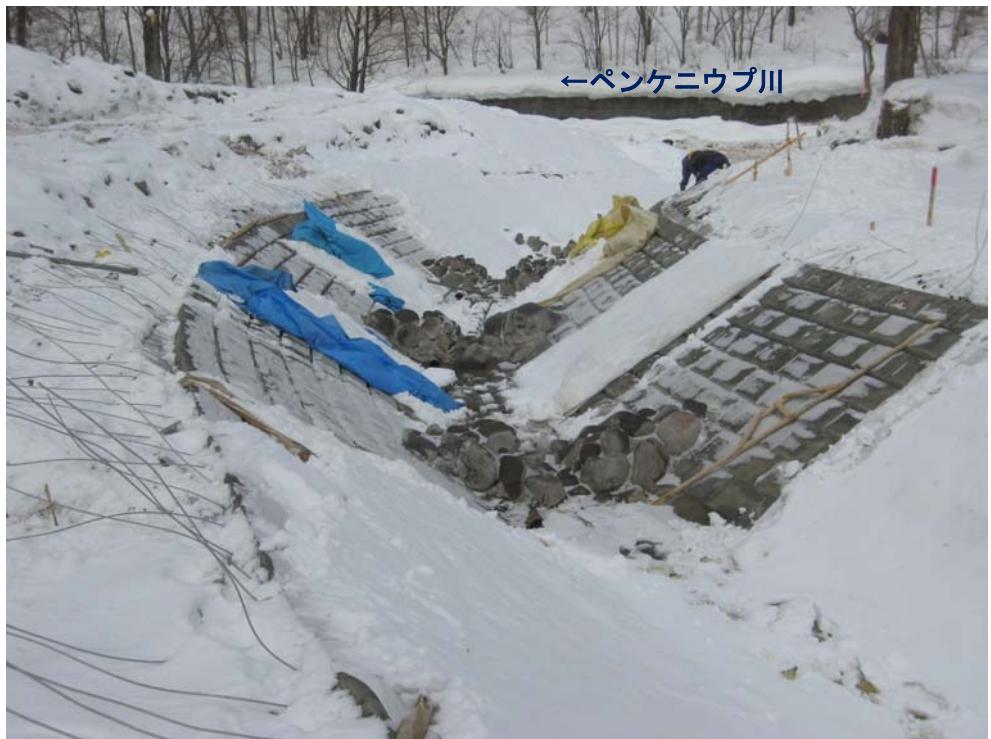
下流側の魚道水路工と石積み隔壁（施工中）

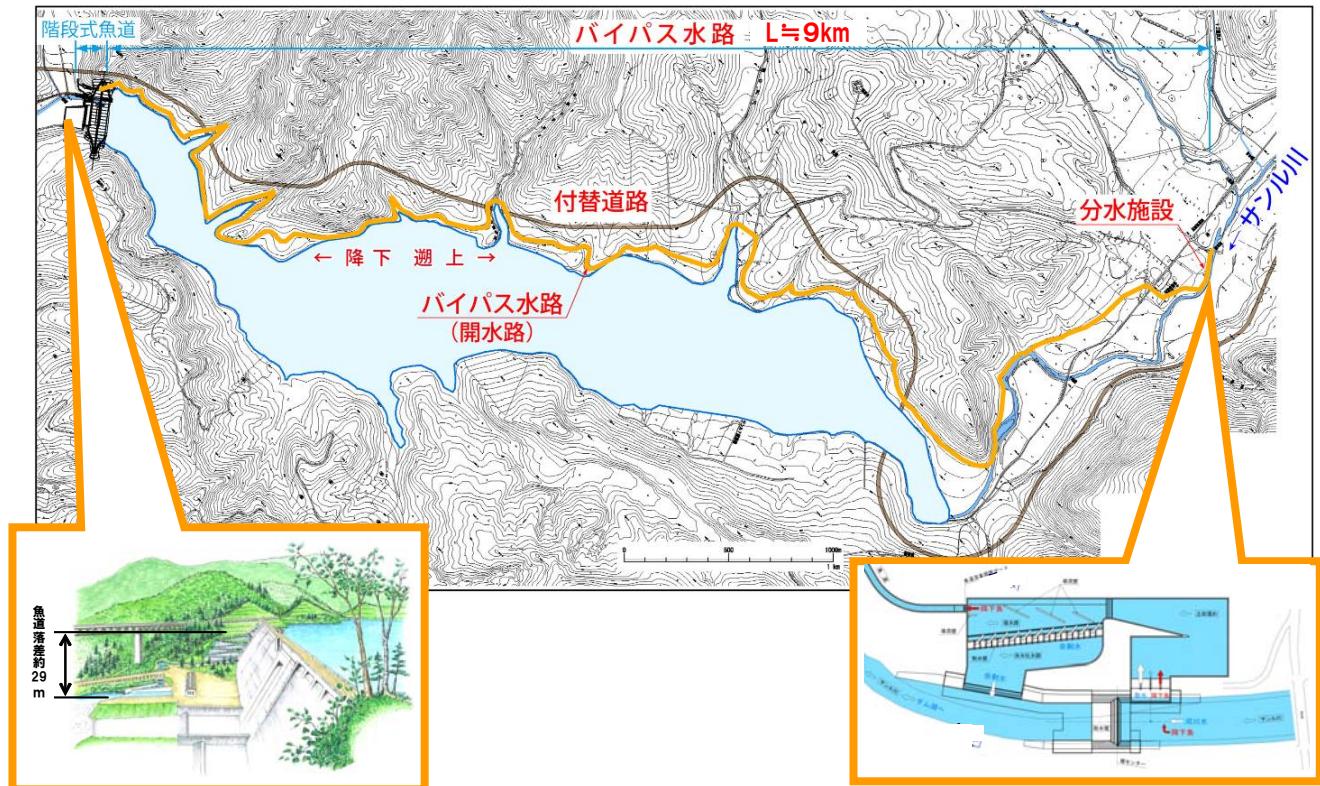
図-18 サンルダム魚道の概要

サンル川には回遊魚としてサクラマスが遡上・降河することから、ダムが建設された場合でも遡上・降河できる環境を確保することが求められている。このため、「中間取りまとめ」においては、ダム湖を通過しないバイパス魚道を基本とし、ダム上流部には、降河してきたサクラマスのスマoltを魚道へ誘導する分水施設を設置し、ダム湖岸沿いにはダム堤体までバイパス水路を配置し、ダム堤体から下流河川までは階段式魚道を配置することとした。

ダム堤体から下流河川までのダム堤体魚道は、ダム堤体右岸の山斜面を利用して階段式魚道を設置するものとし、階段式魚道の形式は、プール式台形断面としている。

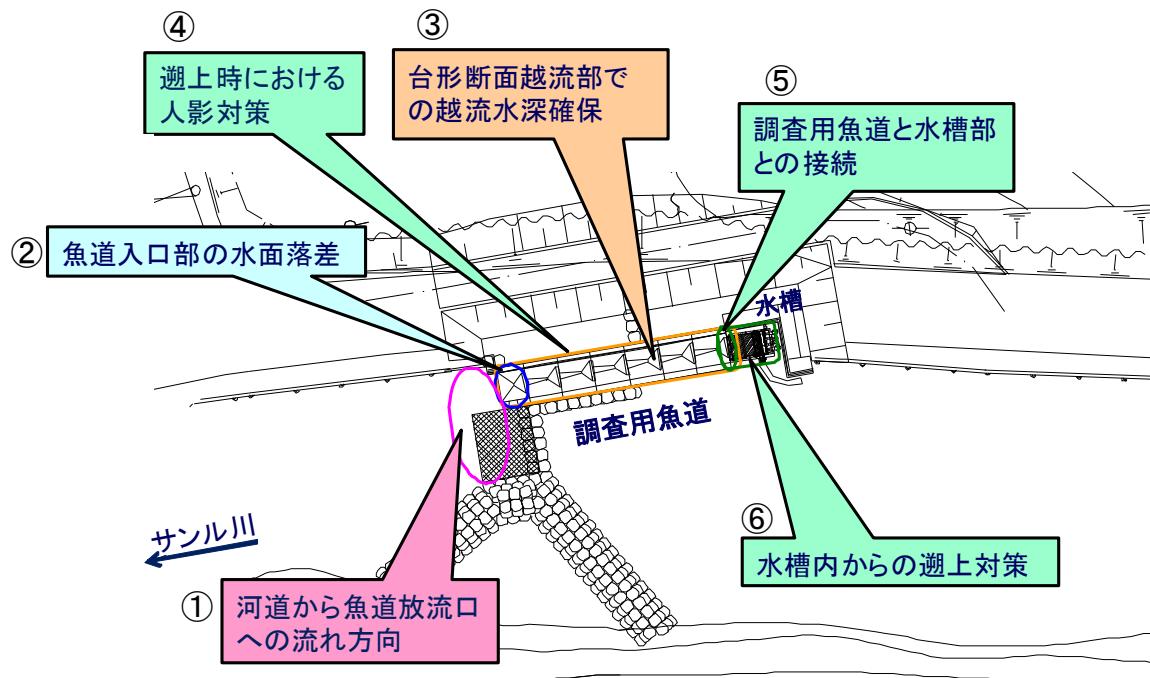
図-19 サンル川調査用魚道改善状況図（平成 21 年度）

平成 20 年度にサンル川調査用魚道を用いてサクラマス親魚の遡上調査を実施し、魚道及び迷入防止施設は概ね機能していることを確認しているが、平成 20 年度の遡上調査結果を踏まえて、平成 21 年度においては、発電放流口に見立てた河道から魚道放流口への流れ方向や魚道入口部の水面落差、隔壁構造を改善するなど調査用魚道の一部改良を行った。

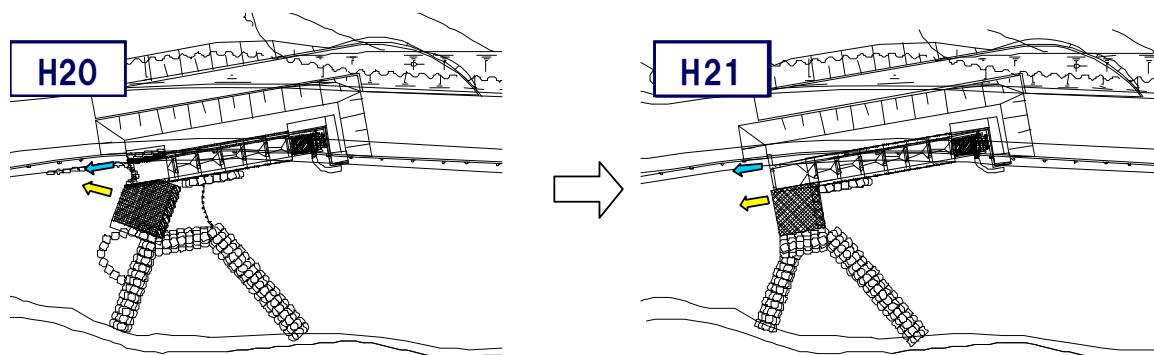
図-20 河道から魚道放流口への流れ方向の改善状況図

魚道からの流れに平行となるように、迷入防止スクリーンの向きを直した状態で再度迷入防止効果を確認することとした。

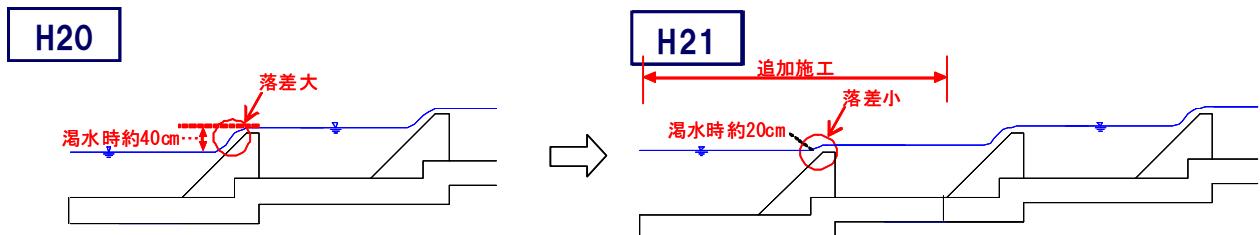
図-21 魚道入口部の水面落差の改善状況図

平成 20 年度の調査用魚道において渇水時に魚道下流端での落差が大きくなつたことから、魚道下流端と河川水位との落差を小さくするため、魚道下流端に隔壁を 1 段追加した。

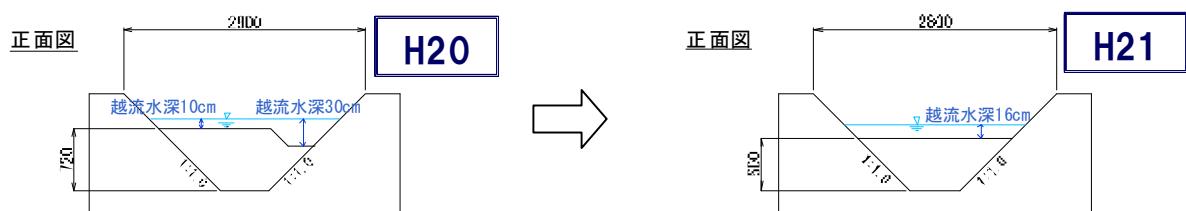
図-22 台形断面越流部での越流形状の変更状況図

平成 20 年度の調査用魚道の隔壁には、頂部の片側に切り欠きがあり、隔壁を越流する左右の水量が大きく違い、流速計測結果からも非対称な流れが起きていたため、切り欠き部を設けない越流形状とした。この越流形状の改善により、均等な越流水深を確保することができ、魚道内の水流の乱れを解消することができた。また、同様な越流形状を有する知床・羅臼における台形断面魚道の事例でも、昨秋カラフトマスやシロザケが 1000 尾程度跳躍することなく連続して遊泳遡上している。

また、魚道から左側・中央・右側の位置別に水槽に遡上する割合を見ると、それぞれ 3 割前後の数値となっている。これは、均等な越流水深を確保するとともに魚道内の水流の乱れを解消するために、切り欠き部を設けない越流形状に改善した効果と推察される。

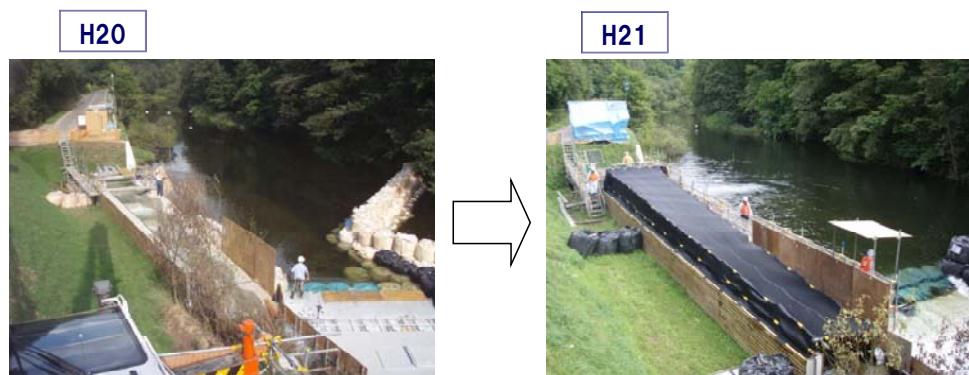
図-23 遮光ネット等による人影対策

サクラマスは敏感な魚であり、人が張り付いて魚道遡上調査を行つた場合、遡上行動に影響を与えることが懸念されるため、遮光ネットや樹木を用いた遡上環境の改善を行つた。

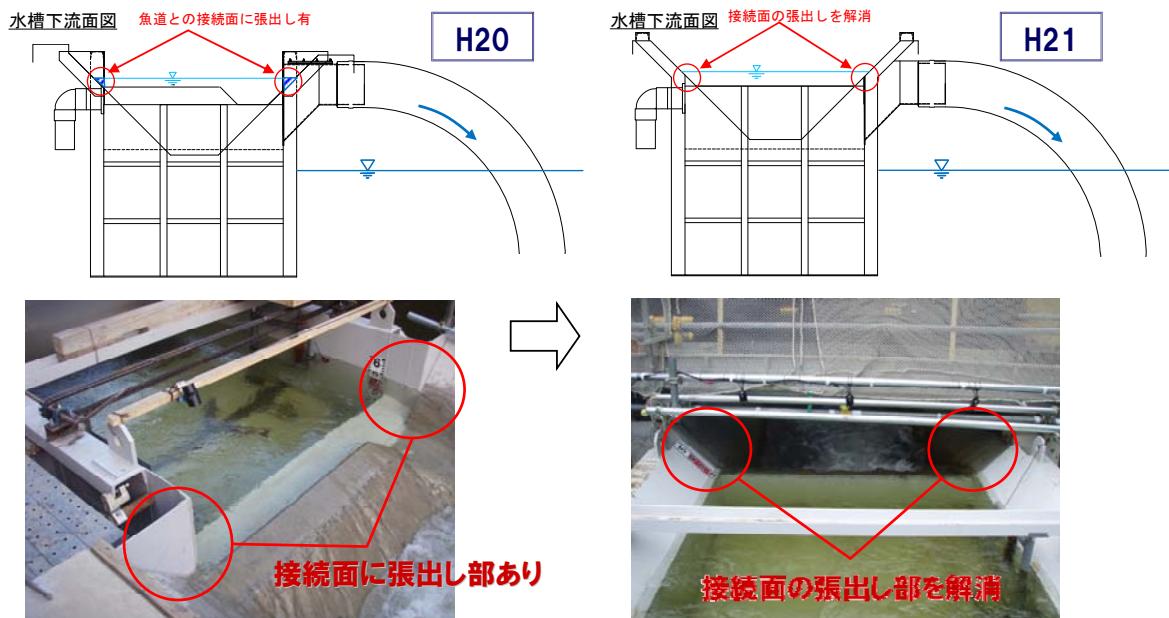
図-24 調査用魚道と水槽との接続部の改善状況

下流の傾斜している魚道側壁との接続部が少し張出した形で水槽が設置されていることで遡上しにくい形状となっていた。このため、接続面の張出し部をなくしてスムーズな接続部となるよう改善を行った。

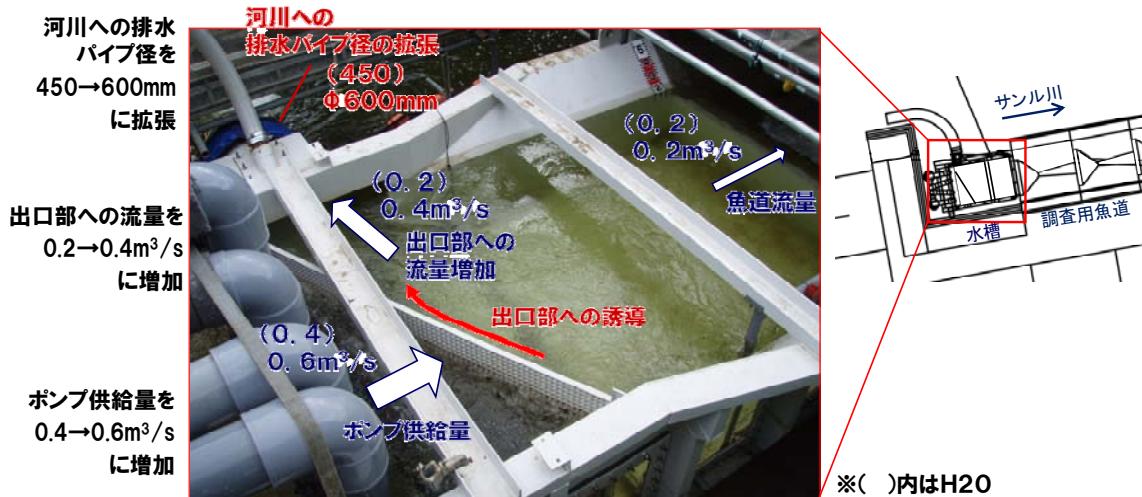
図-25 水槽内から河川出口部への誘導改善状況

上流端の水槽まで遡上したサクラマスが再度魚道へ戻ることがないように、水槽から上流側の河川に誘導するため、河川出口部への流量の増加を行った。

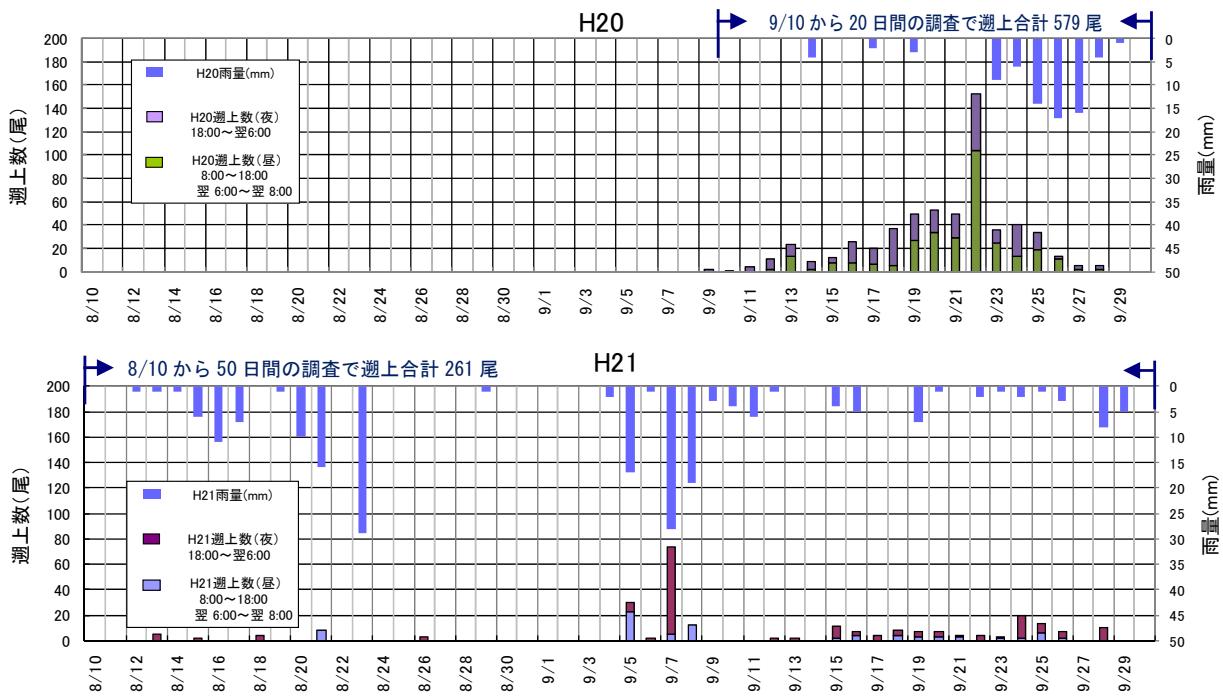
図-26 調査用魚道における遡上調査結果（平成 20 年と平成 21 年との比較）

遡上調査の結果として 8 月の遡上状況では、20mm 程度の雨では遡上に大きく影響する雨量とはなっておらず、また、夜に遡上する傾向が見受けられた。9月初旬（7 日）には 28mm の雨量で 74 尾が遡上し、産卵期と思われる 9 月下旬には、降雨とは関係なく遡上する状況が見受けられた。

8 月 10 日から 50 日間調査した結果は、合計で 261 尾の遡上数となり、平成 20 年度に 9 月 10 日から 20 日間調査した結果では 579 尾であり、遡上数としては半減する結果となつた。

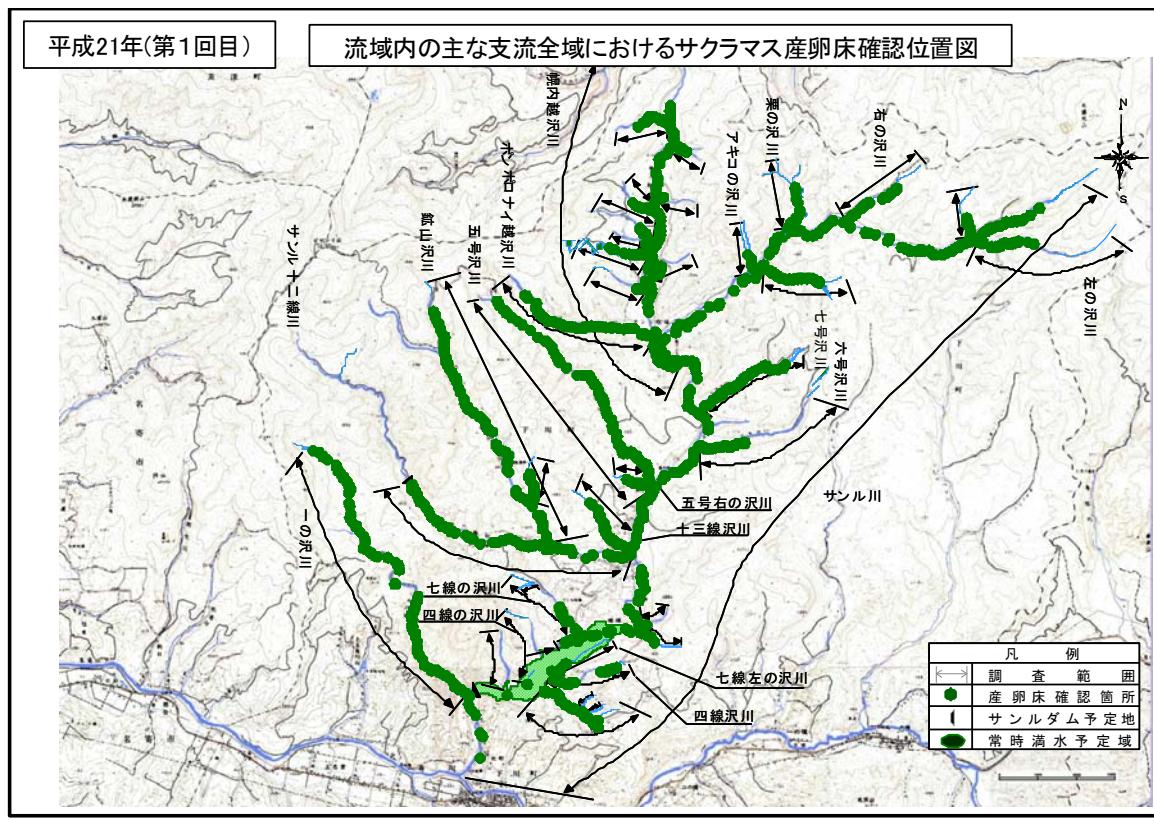
図-27 平成 21 年 サンル川流域産卵床調査結果（第 1 回目 H21. 9. 14～23）

一方、平成 21 年 9 月中旬に実施した産卵床調査（第 1 回目）の結果、4,566 箇所の産卵床（平成 20 年の産卵床調査では総産卵床確認数は 4,639 箇所）が確認されていることから、遡上調査中の 9 月中旬には既に多くのサクラマスが調査用魚道上流のサンル川に遡上していたと考えられる。

総産卵床確認数 4,566箇所…① うち、常時満水予定域における確認数 196箇所…② ②/① 4.29%

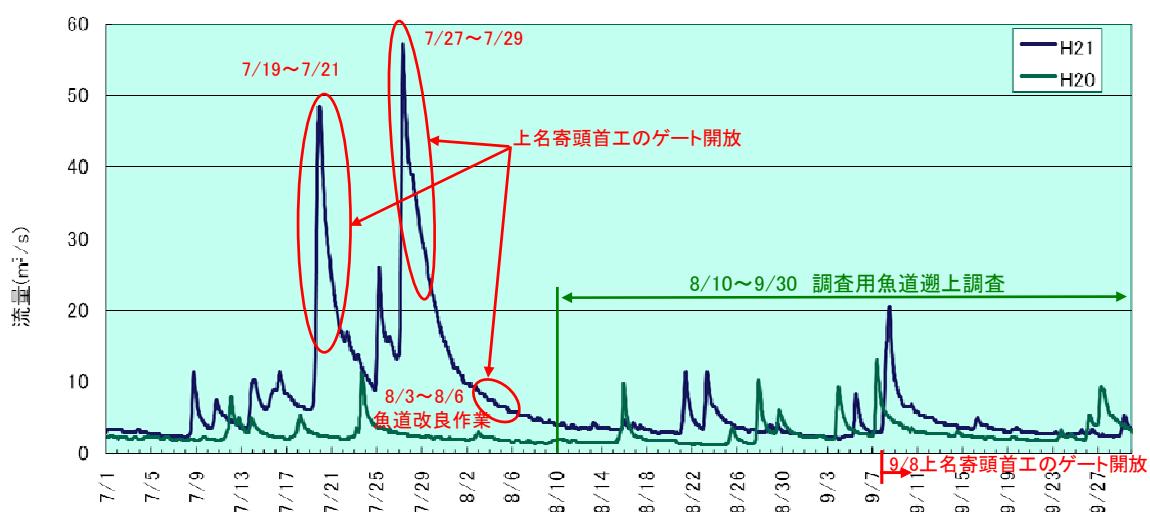
図-28 サンル川流量（平成 21 年 7 月～9 月）

遡上調査中の 9 月中旬に多数のサクラマスが遡上していた原因としては、平成 21 年 7 月に降雨出水があり下流の上名寄頭首工ゲートを開放していたことにより、遡上調査以前の 7 月に多くのサクラマスが既にサンル川を遡上していたものと考えられる。

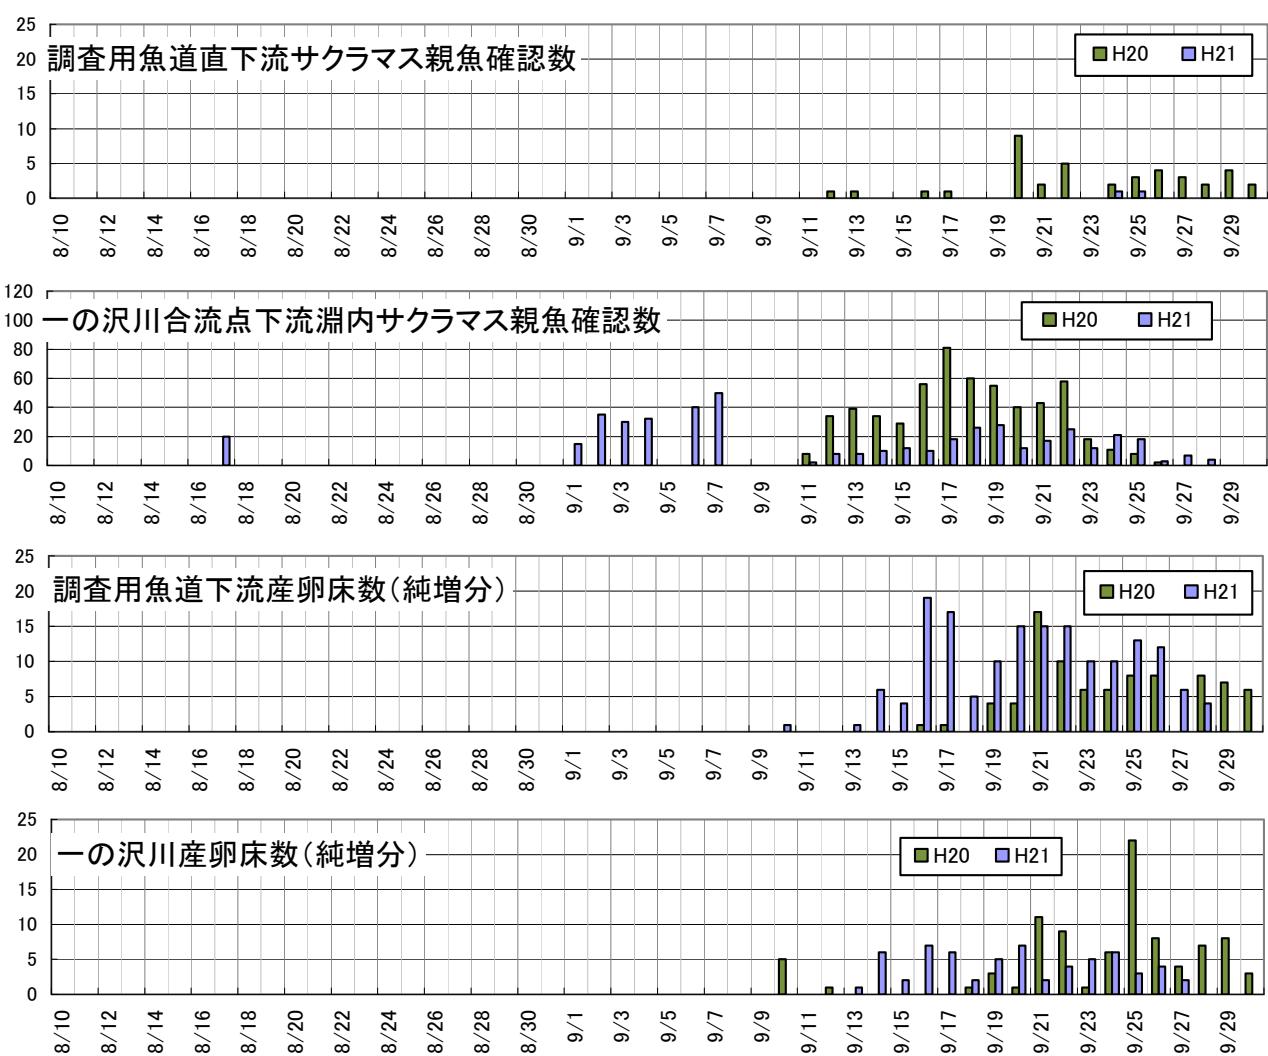
図-29 調査用魚道下流におけるサクラマス親魚及び産卵床確認数
(H20年とH21年の比較)

また、遡上調査期間中に一の沢合流点下流淵内に滞留していたサクラマスは、9月10日には0尾となっており、9月上旬の降雨増水により一斉に調査用魚道等を遡上したことが伺え、それ以降も下流淵内に滞留するものは順次調査用魚道等を遡上したと考えられる。さらに、調査用魚道直下流では、平成20年度には数多くのサクラマスの滞留が確認されたが、平成21年度には同一個体と思われる1個体が2日間確認されたのみで、調査用魚道を改善した効果と考えられる。

そのほか、調査用魚道より下流部のサンル川で9月下旬に産卵床が増加しているが、産卵期となりサンル川下流から遡上してきたサクラマスが産卵適地として選択したものと考えられる。この原因としては、平成20年同様に平成21年も産卵期（9月）に遡上を促す大きな出水が少なかったことが原因の一つと考えられる。

また、平成 21 年度は平成 20 年度に比べて、調査用魚道直下で確認されたサクラマス親魚が減少していること、及びサクラマス親魚に比べて遡上能力が劣ると言われるカラフトマス親魚のほか、ヤマメ等の小型魚の遡上も多く確認しており、調査用魚道の改善効果があり、魚道及び迷入防止施設は十分に機能したものと考えられる。

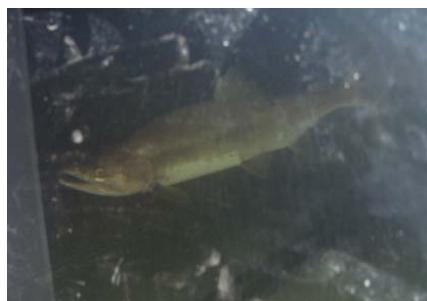
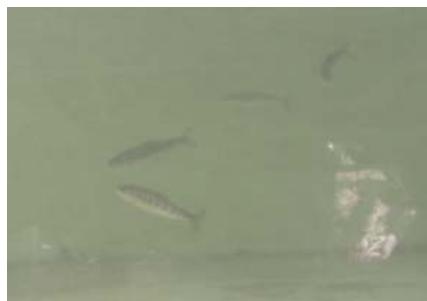
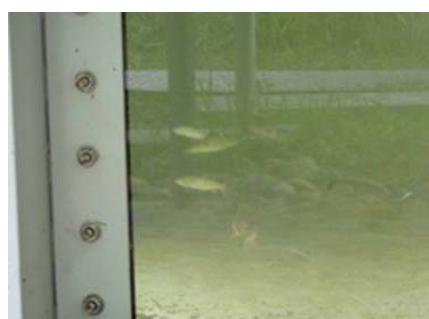
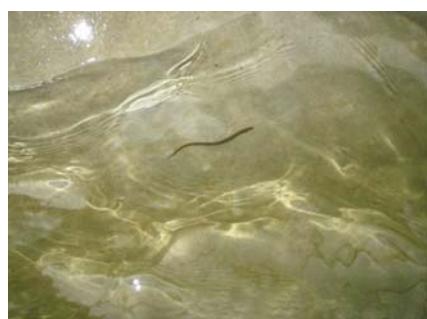
調査用魚道を遡上した魚類

カラフトマス（8/13 初遡上魚）

サクラマス幼魚（ヤマメ）

ウグイ

ヤツメ類

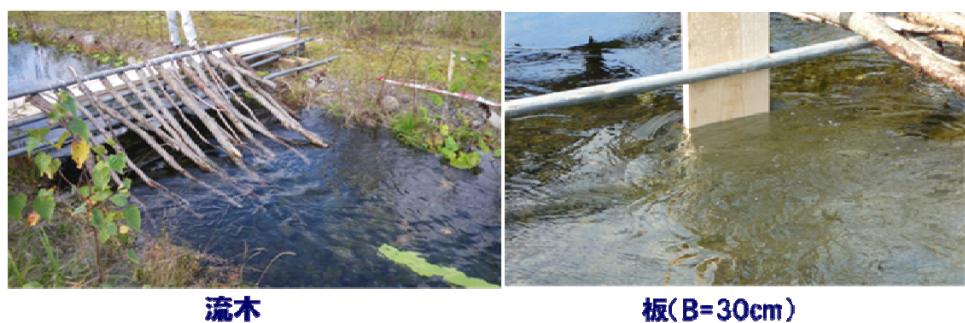
試験は、流木や伐採木等を用いて実施した結果、幅30cm程度の木材を立てる方法がより遡上意欲を向上させる流れとなった。あわせて魚の隠れ場所を創出するための空中カバー(橋)を丸太等で必要に応じて設置することが効果的であると考えられた。

試験の実施状況
