天塩川における魚類等の生息環境保全に関する
平成 21 年度年次報告書

天塩川魚類生息環境保全に関する専門家会議

天塩川における魚類等の生息環境保全に関する平成 21 年度年次報告書

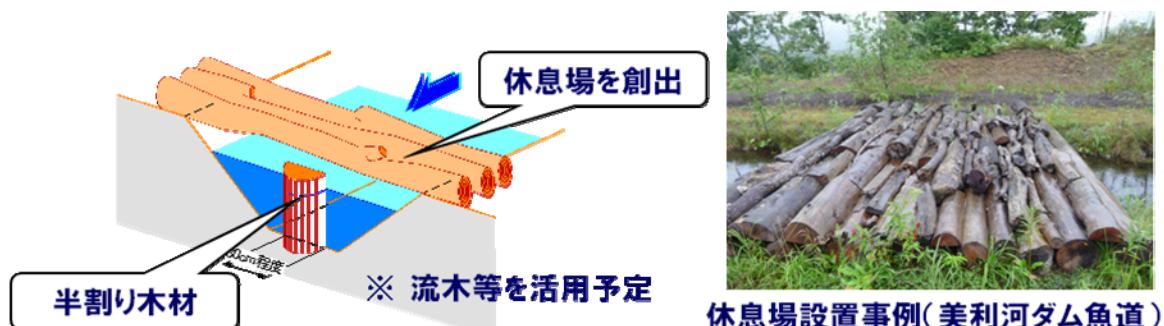
図-30 バイパス水路のせせらぎ創出と休息場の概要

試験は、流木や伐採木等を用いて実施した結果、幅30cm程度の木材を立てる方法がより遡上意欲を向上させる流れとなった。あわせて魚の隠れ場所を創出するための空中カバー(橋)を丸太等で必要に応じて設置することが効果的であると考えられた。

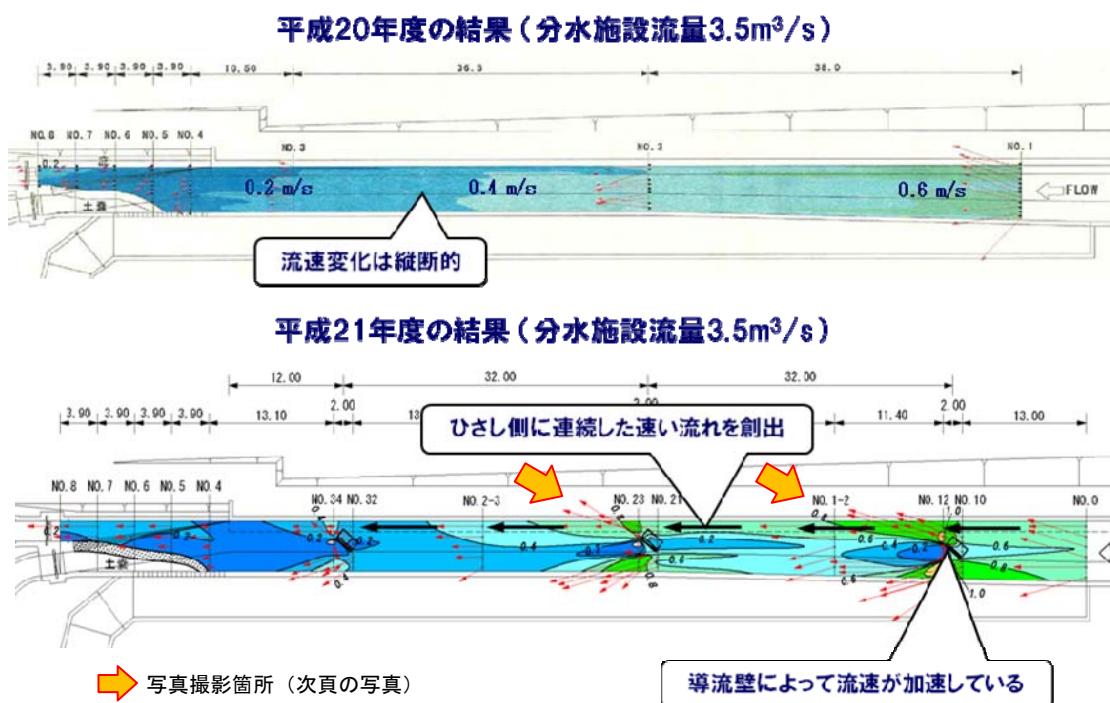
図-31 美利河ダム魚道流況調査結果（導流壁の有無の結果）

サンルダムの分水施設では、スモルトの降下を促進するため、分水施設内に導流壁を設置することとしている。この導流壁の設置効果を検証するため、美利河ダムの分水施設において導流壁を3箇所設置し、スモルト降下の状況確認及び分水施設内の流況調査を行った。

調査の結果、導流壁により流速が増加し、スモルトはひさし側の加速した流れにのって速やかに降下したことから、分水施設への導流壁の設置は効果があると確認された。

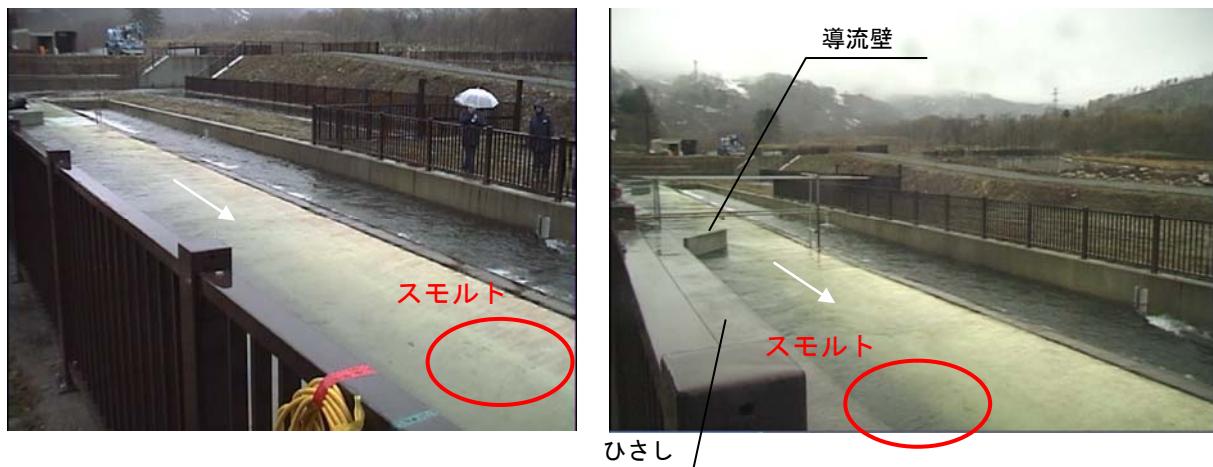
美利河ダム魚道スモルト降下状況

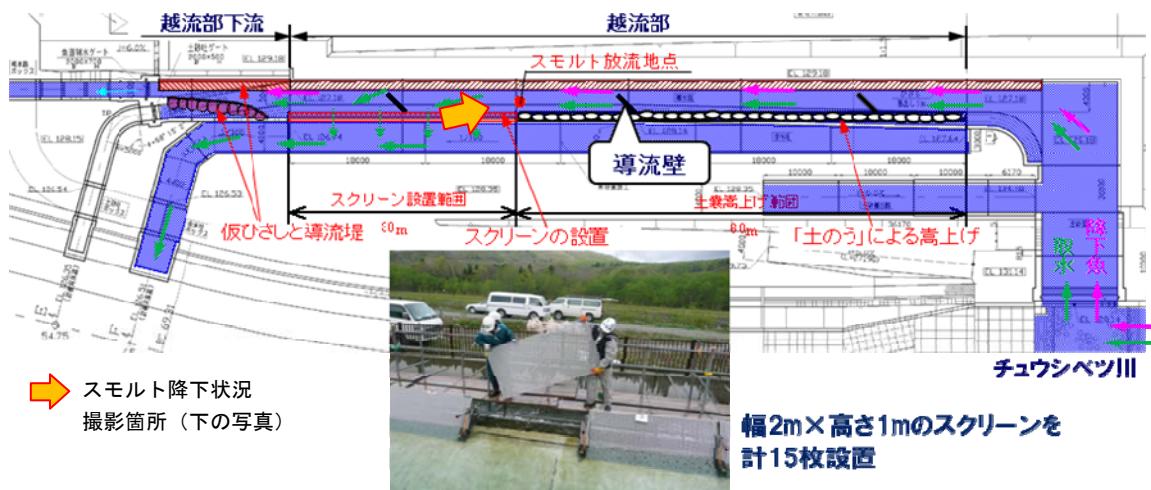
図-32 美利河ダムスクリーン試験

サンルダム分水施設のスクリーン部においては、流下してきた落ち葉や枝等の塵芥物の付着による目詰まりや、スモルト降下への影響が懸念されるため、美利河ダムの分水施設においてスクリーンを用いた試験を行った。越流部におけるスクリーンへの余剰水の接近流速は、サンルダム分水施設で予定している接近流速と同程度(0.5m/s)になるよう土のうで越流部の嵩上げ等をした上でスクリーン試験を行った。

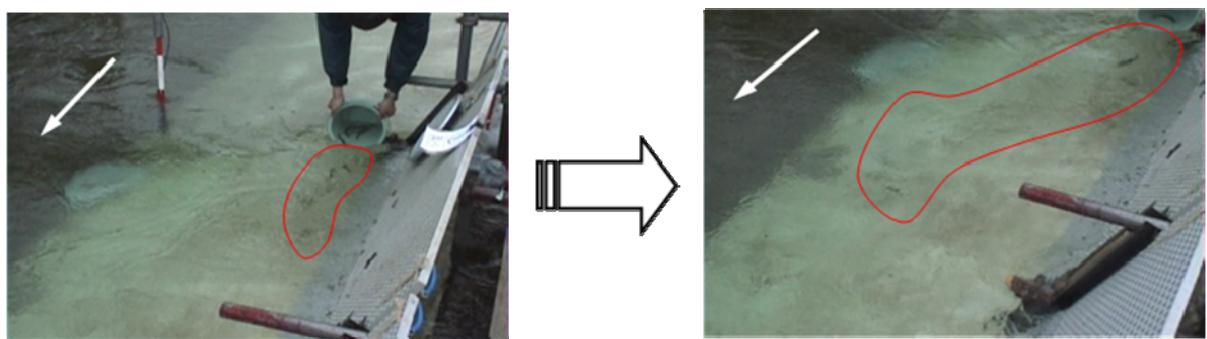
試験の結果、現地で捕獲した天然スモルトをスクリーン近傍で放流した場合においても、直ちに低照度のひさし側に移動して降下した。

スモルト降下状況

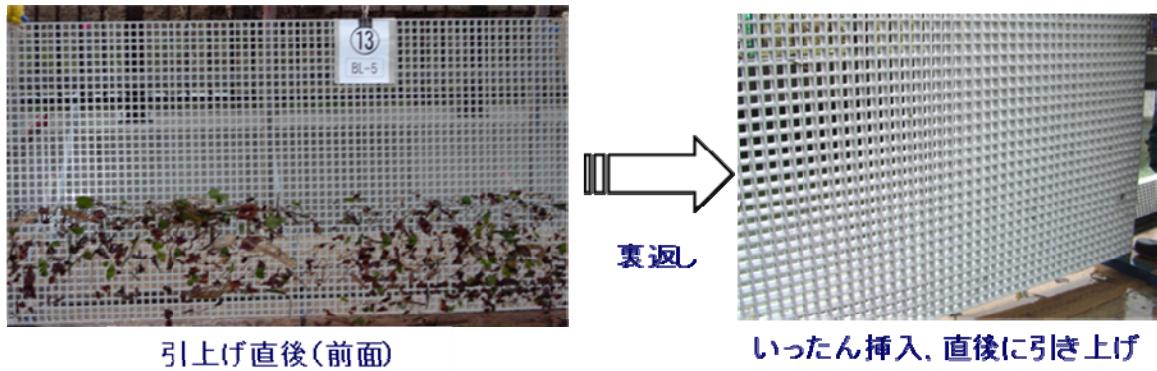
また、降下するスモルトは、スクリーン部に再接近することはなかったので、人力によるスクリーン裏返しでの塵芥物（落ち葉や枝等）の除去方法で十分対応可能であることが判った。

美利河ダム魚道 スクリーンの塵芥物（落ち葉や枝等）の除去状況

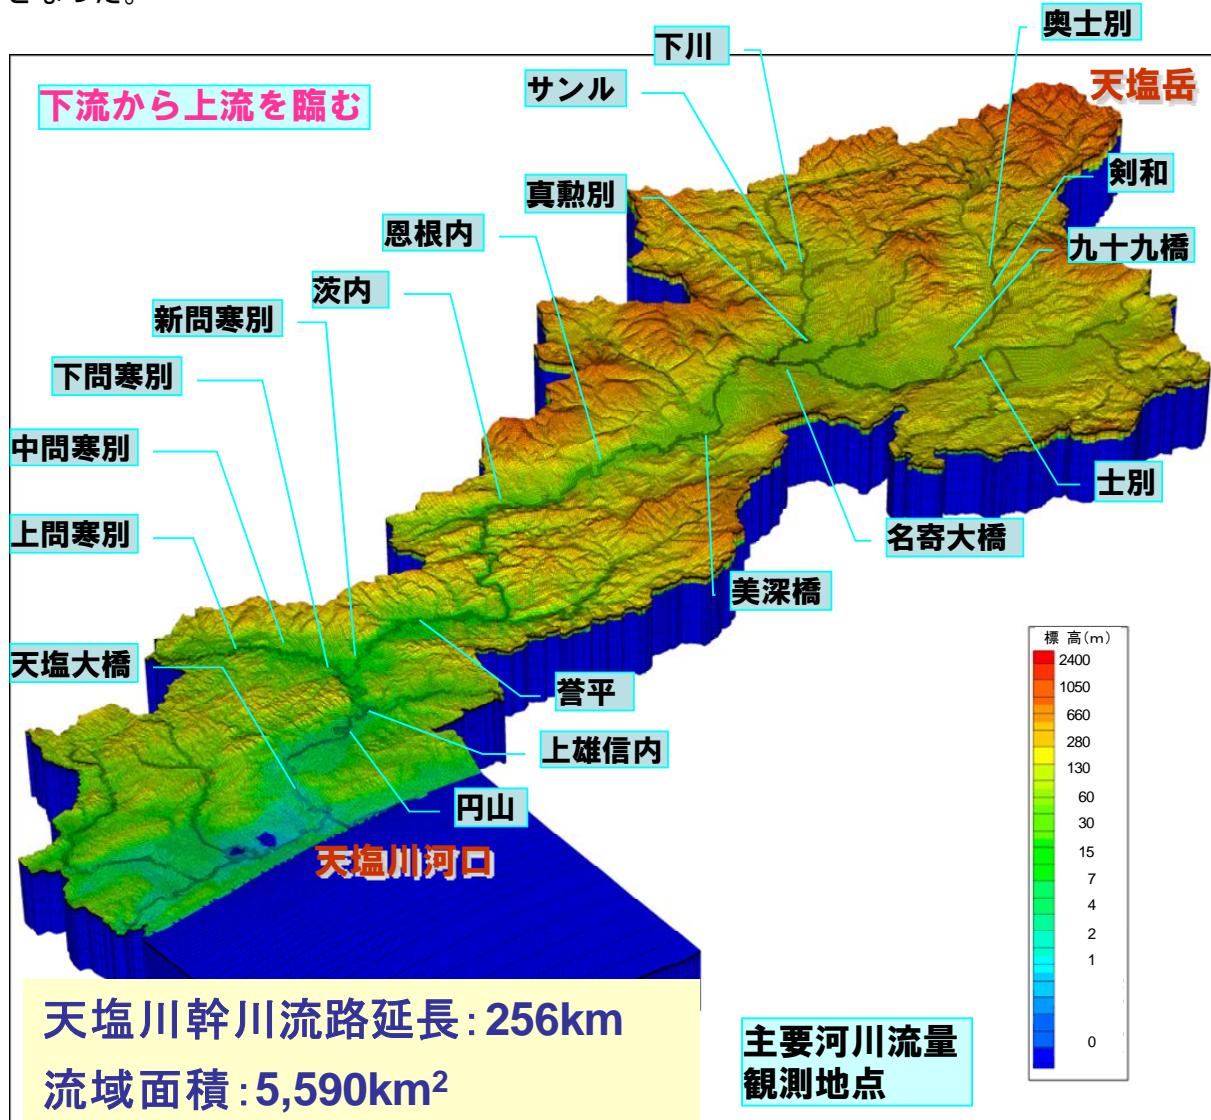
図-33 3 次元格子モデル

3 次元を構成する格子は、河道の周辺は 10~250m、その周辺の平野域は 250m 程度、山地域は最大で 500m 程度の水平幅とした。深度方向では、地表付近の格子は 1~10m の細かい幅で、深度方向へは厚い幅とし、モデルの厚さは 5,000m とした。その結果、総格子数は、2,784,453 となった。

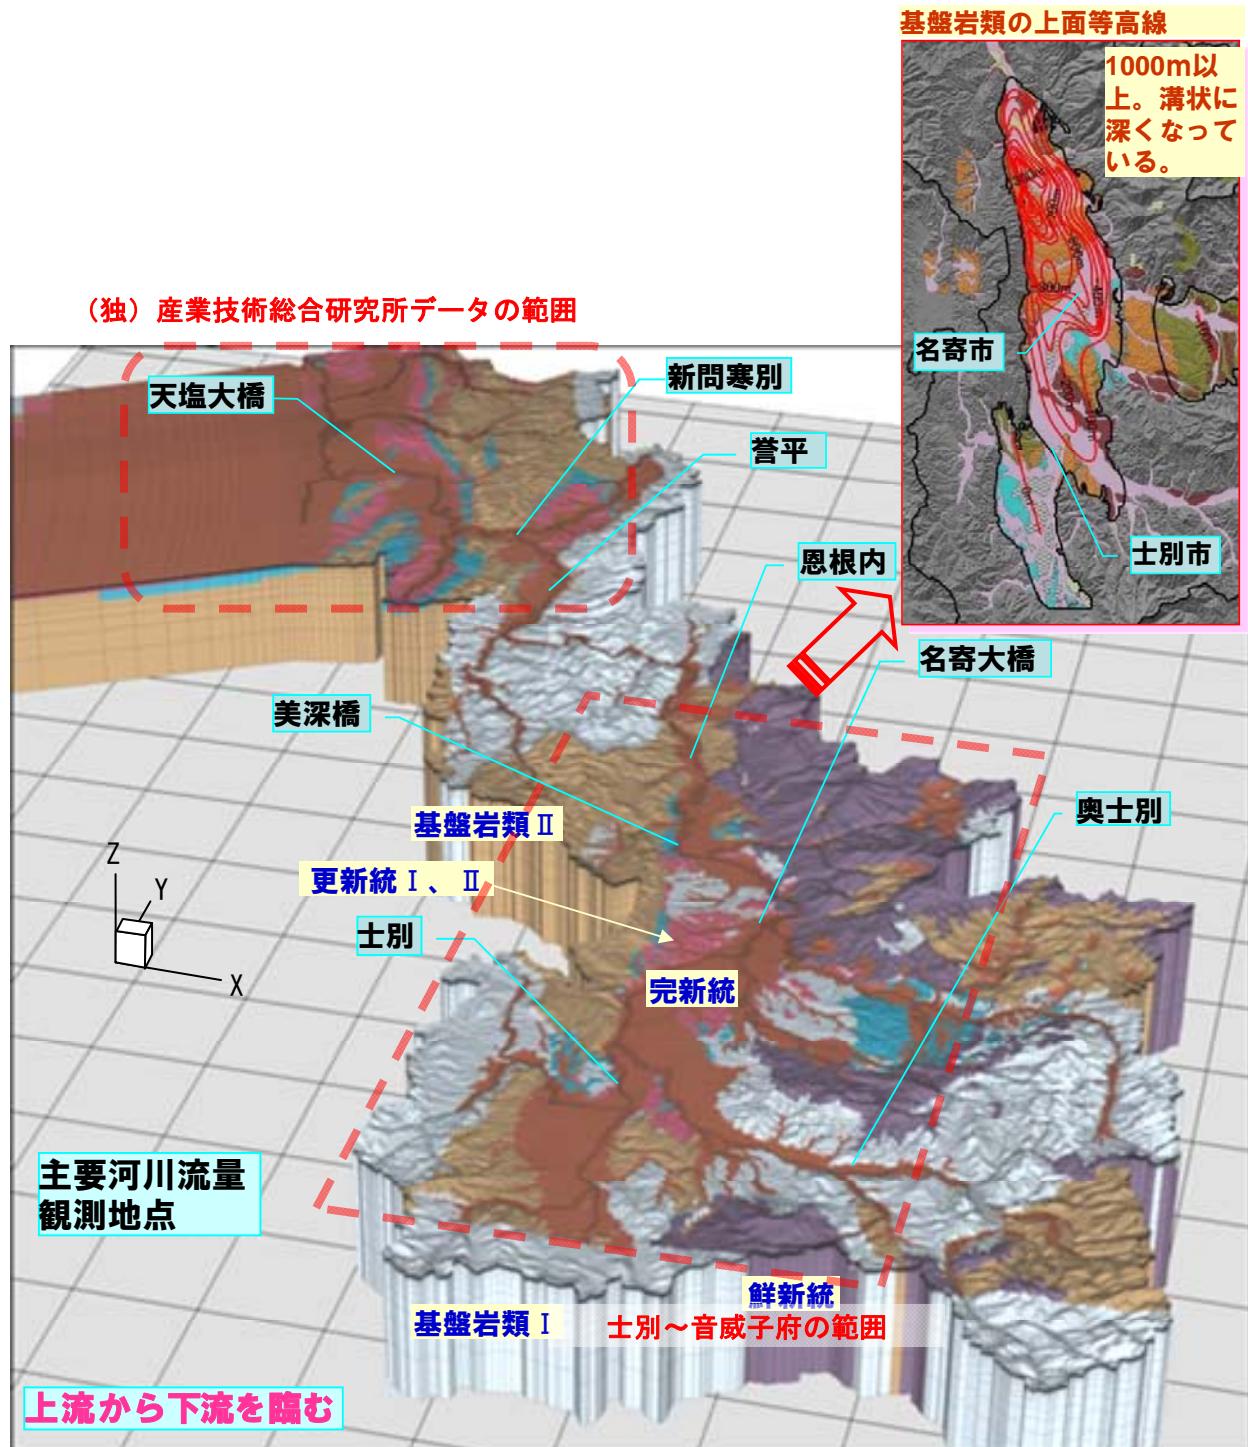
図-34 地質モデル（3次元）

天塩川流域の地質モデルは、既往の地質文献と（独）産業技術総合研究所地図資源環境研究部門が構築している天塩川下流域の地下水流动モデルのデータを用いて作成した。

天塩川流域の地質構成としては、新第三紀以前の古い基盤岩類の上に、これより透水性の良い鮮新世、更新世、完新世の地層が分布している。

また、士別市から音威子府村にかけて、鮮新統の地層が深さ 1000m以上まで堆積する埋没谷が存在する。

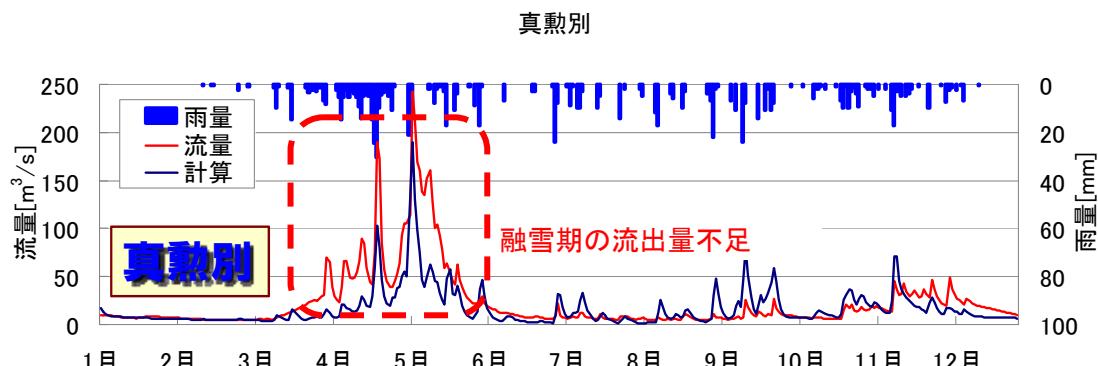
図-35 降水量を標高補正した流出量計算（2004 年）

標高が高くなると降水量が多くなることから、降水量の標高補正を行った。その結果、夏季から秋季の流出量の再現性は良好となったものの、融雪期の流出量が少ない計算結果となった。

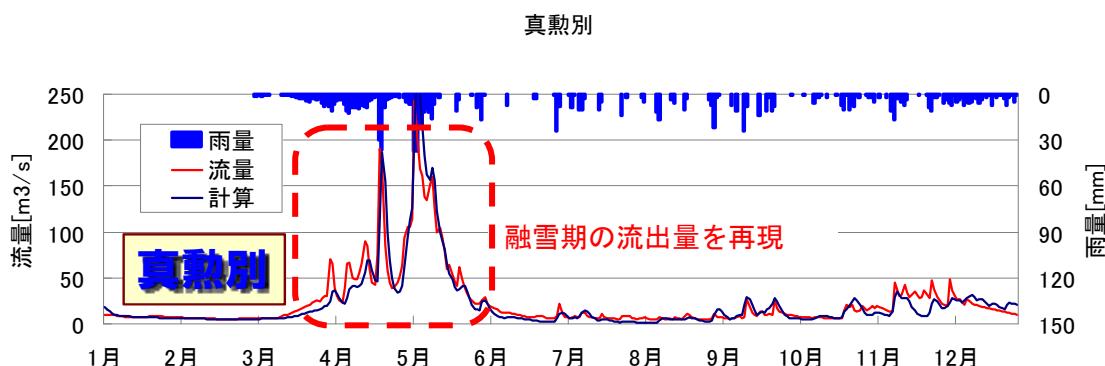
図-36 流出量から日融雪・日降水量を推定して入力データとした流出量計算（2004 年）

このため、観測河川流量（ハイドログラフ）を再現するための融雪水量と降水量の総量を観測地点の流域ごとに推定し、地下水水流動解析の入力データとした。

以上のように、観測河川流量から年融雪・降水量を推定した場合、実際に観測されている値よりも 1.55 倍の年融雪・降水量が流域全体で多く降っている可能性が推察された。

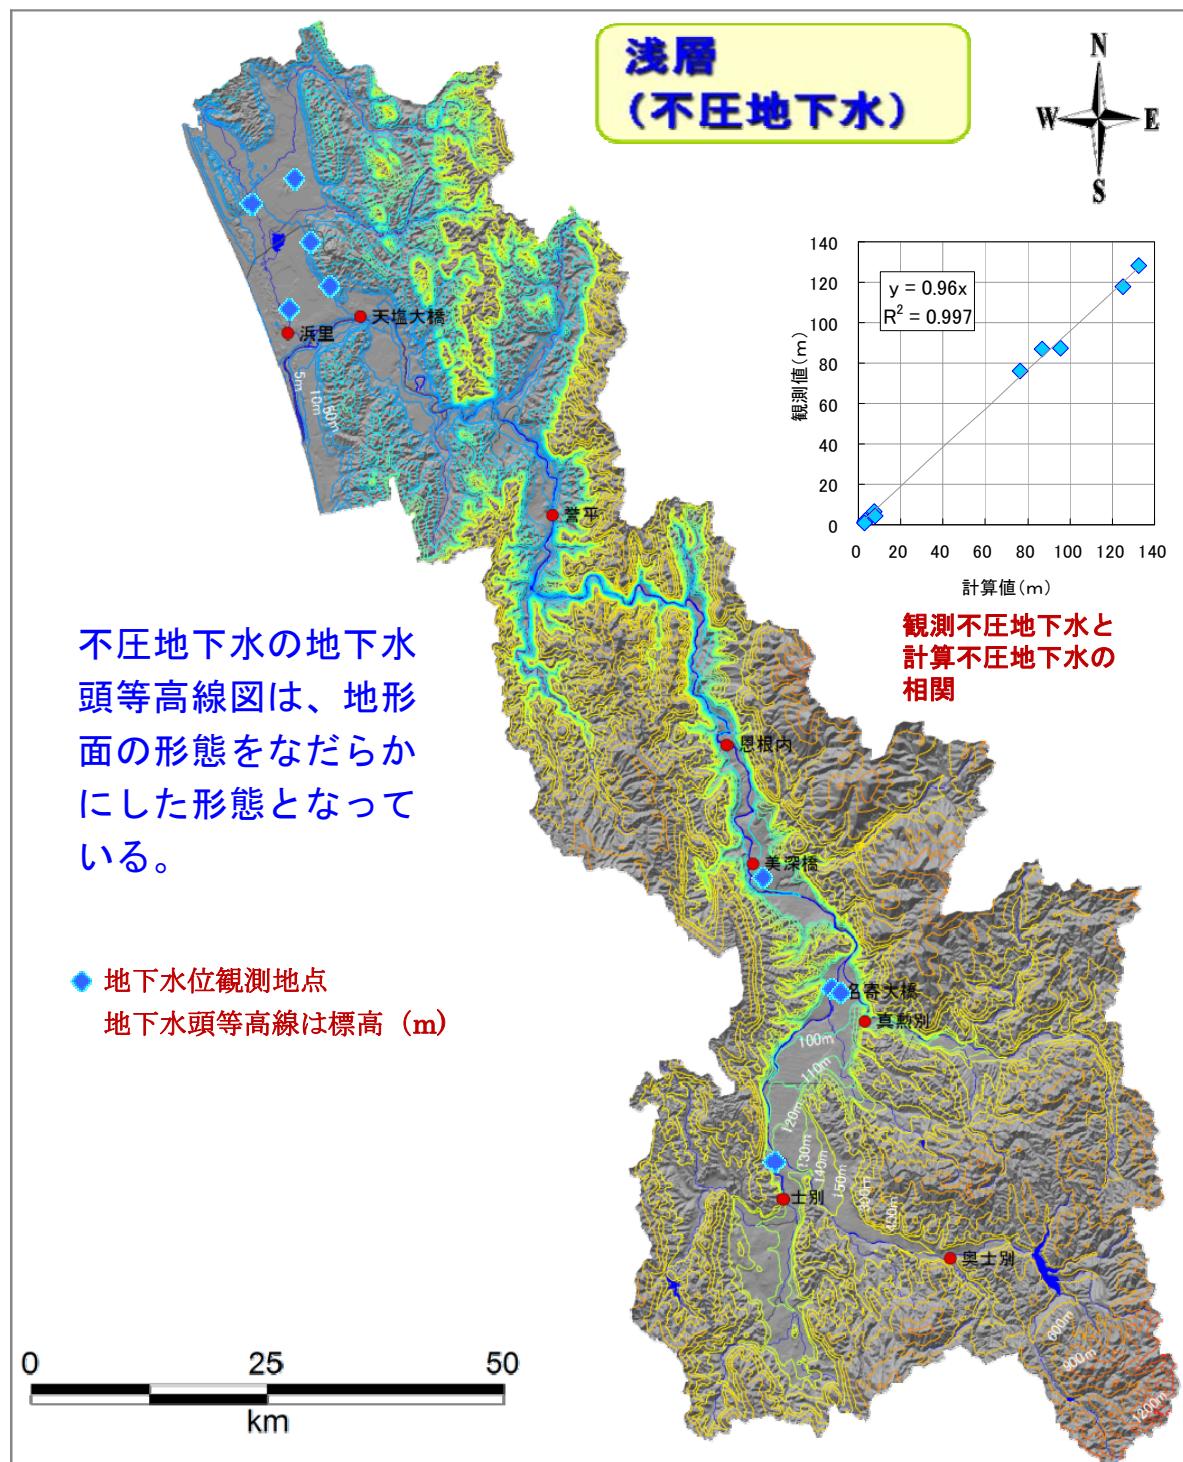
図-37 地下水の水等等高線図

平水年（2004年）における地下水流动解析の結果、観測不圧地下水位と計算不圧地下水位はほぼ同程度の値となっており、計算の再現性が確認された。

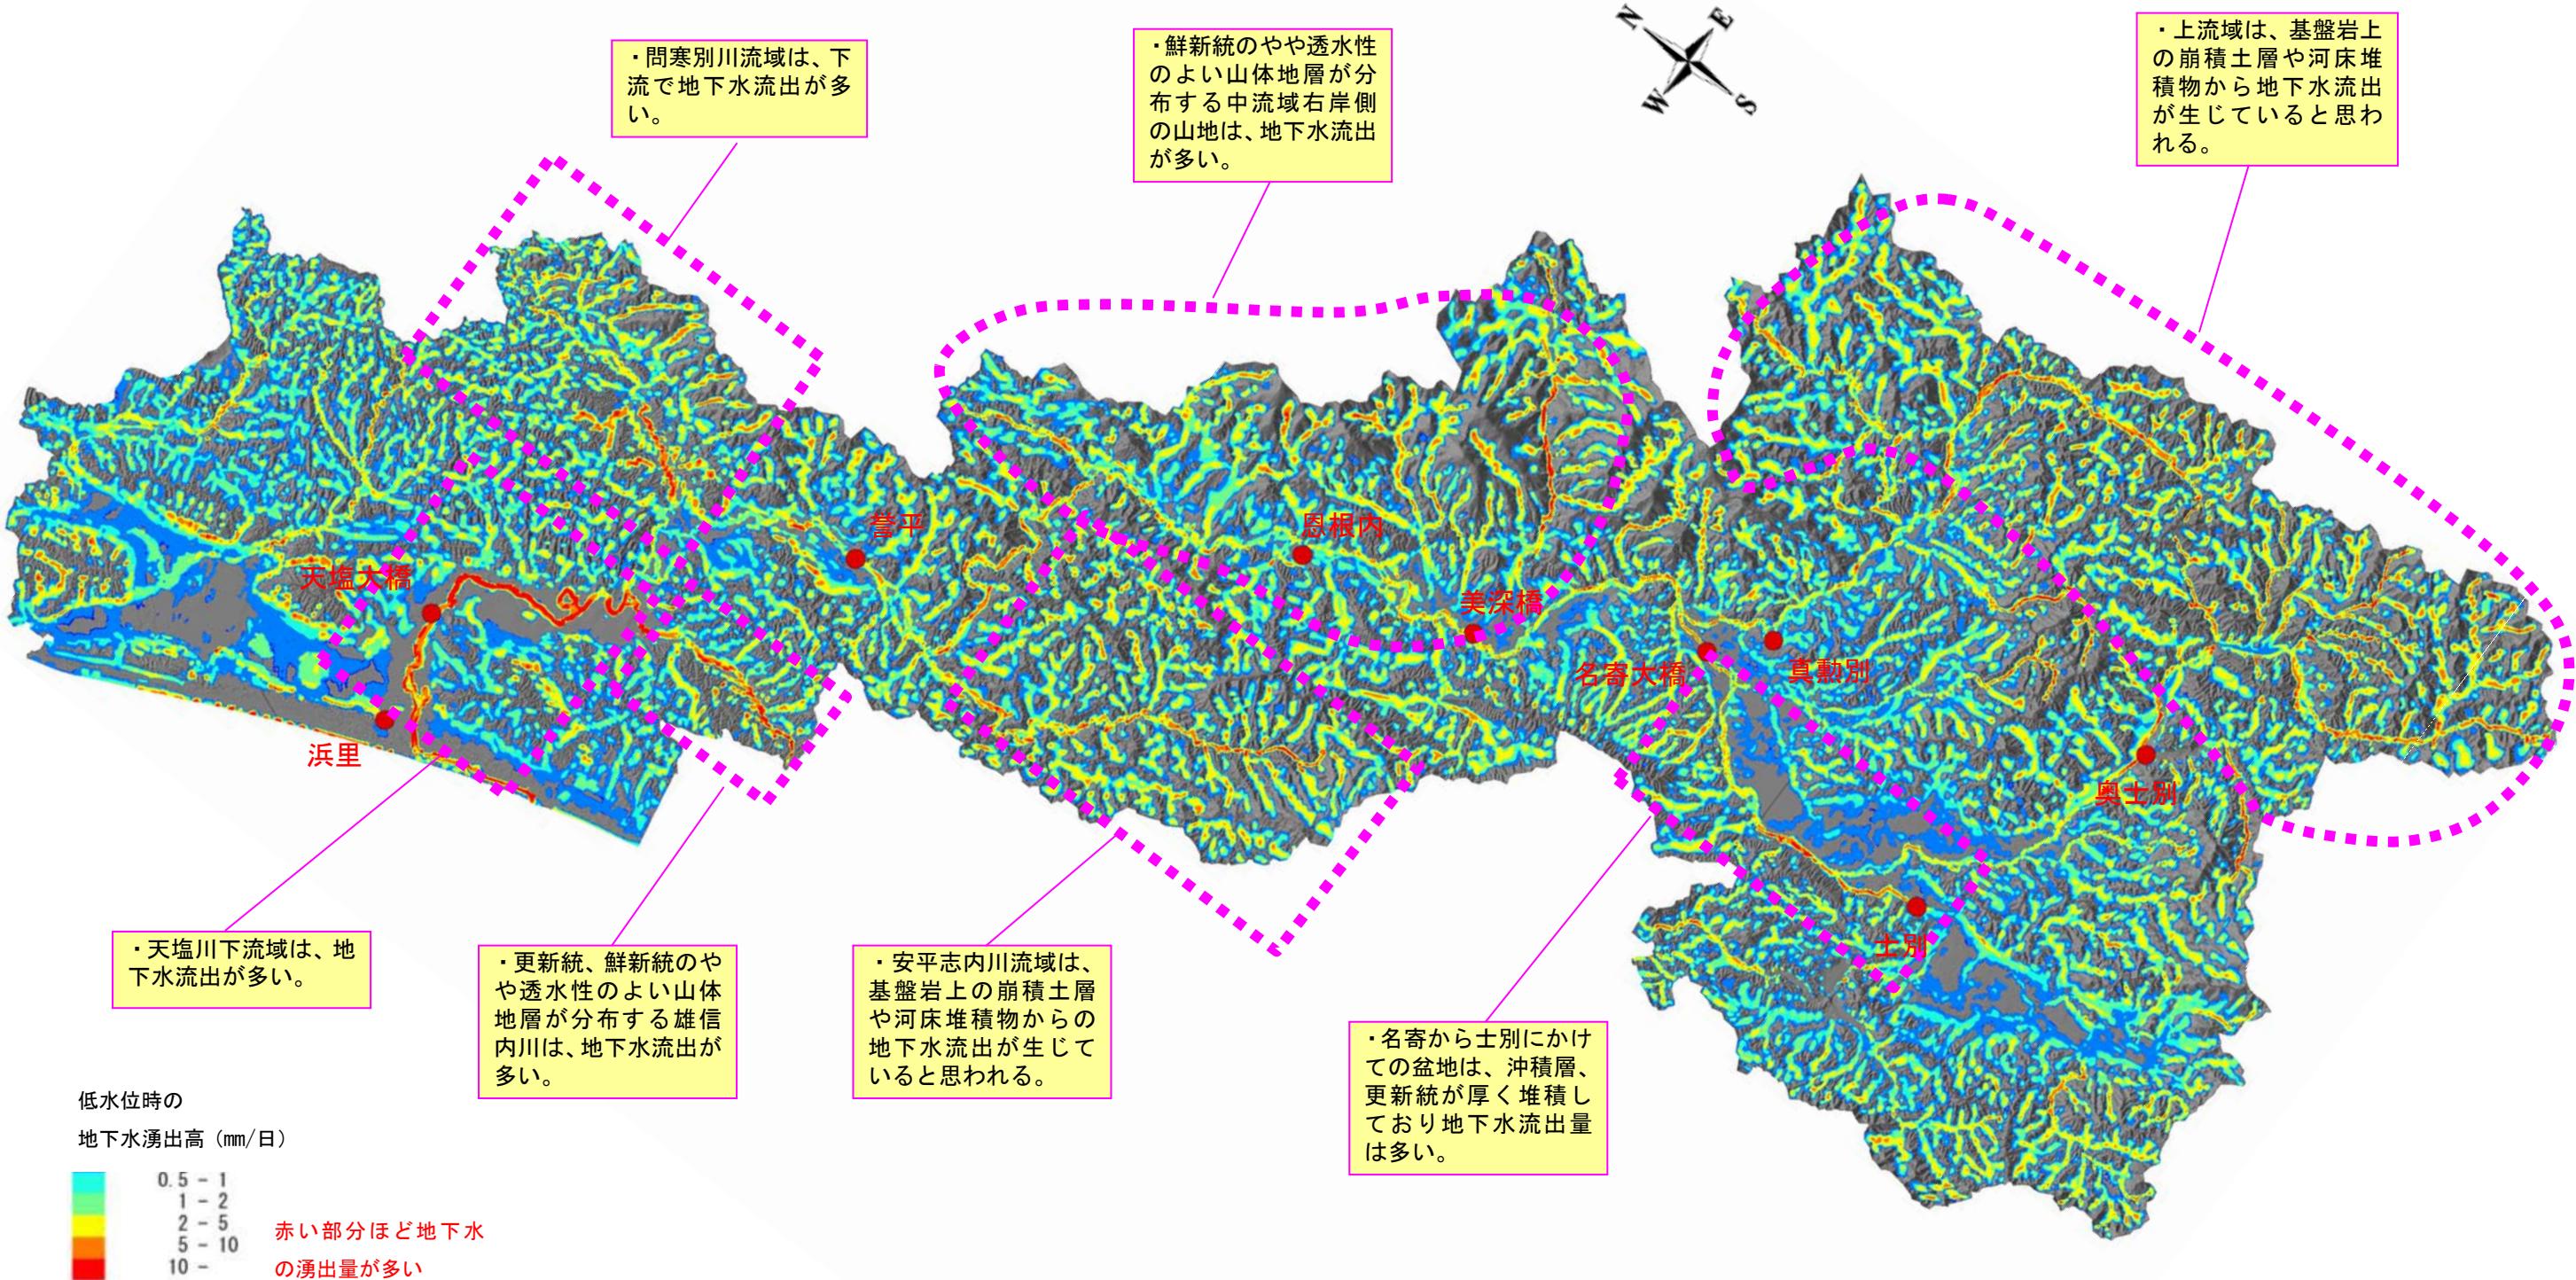
図-38 河川への地下水湧出状況

また、全流域の低水位時（夏季）における河川への地下水湧出状況を計算した。その結果、地形状況、山体地質の状況によって地下水の流出しやすさの特徴が形成されていると考えられる。下図に、天塩川流域内の各地域の湧出状況についてまとめた。

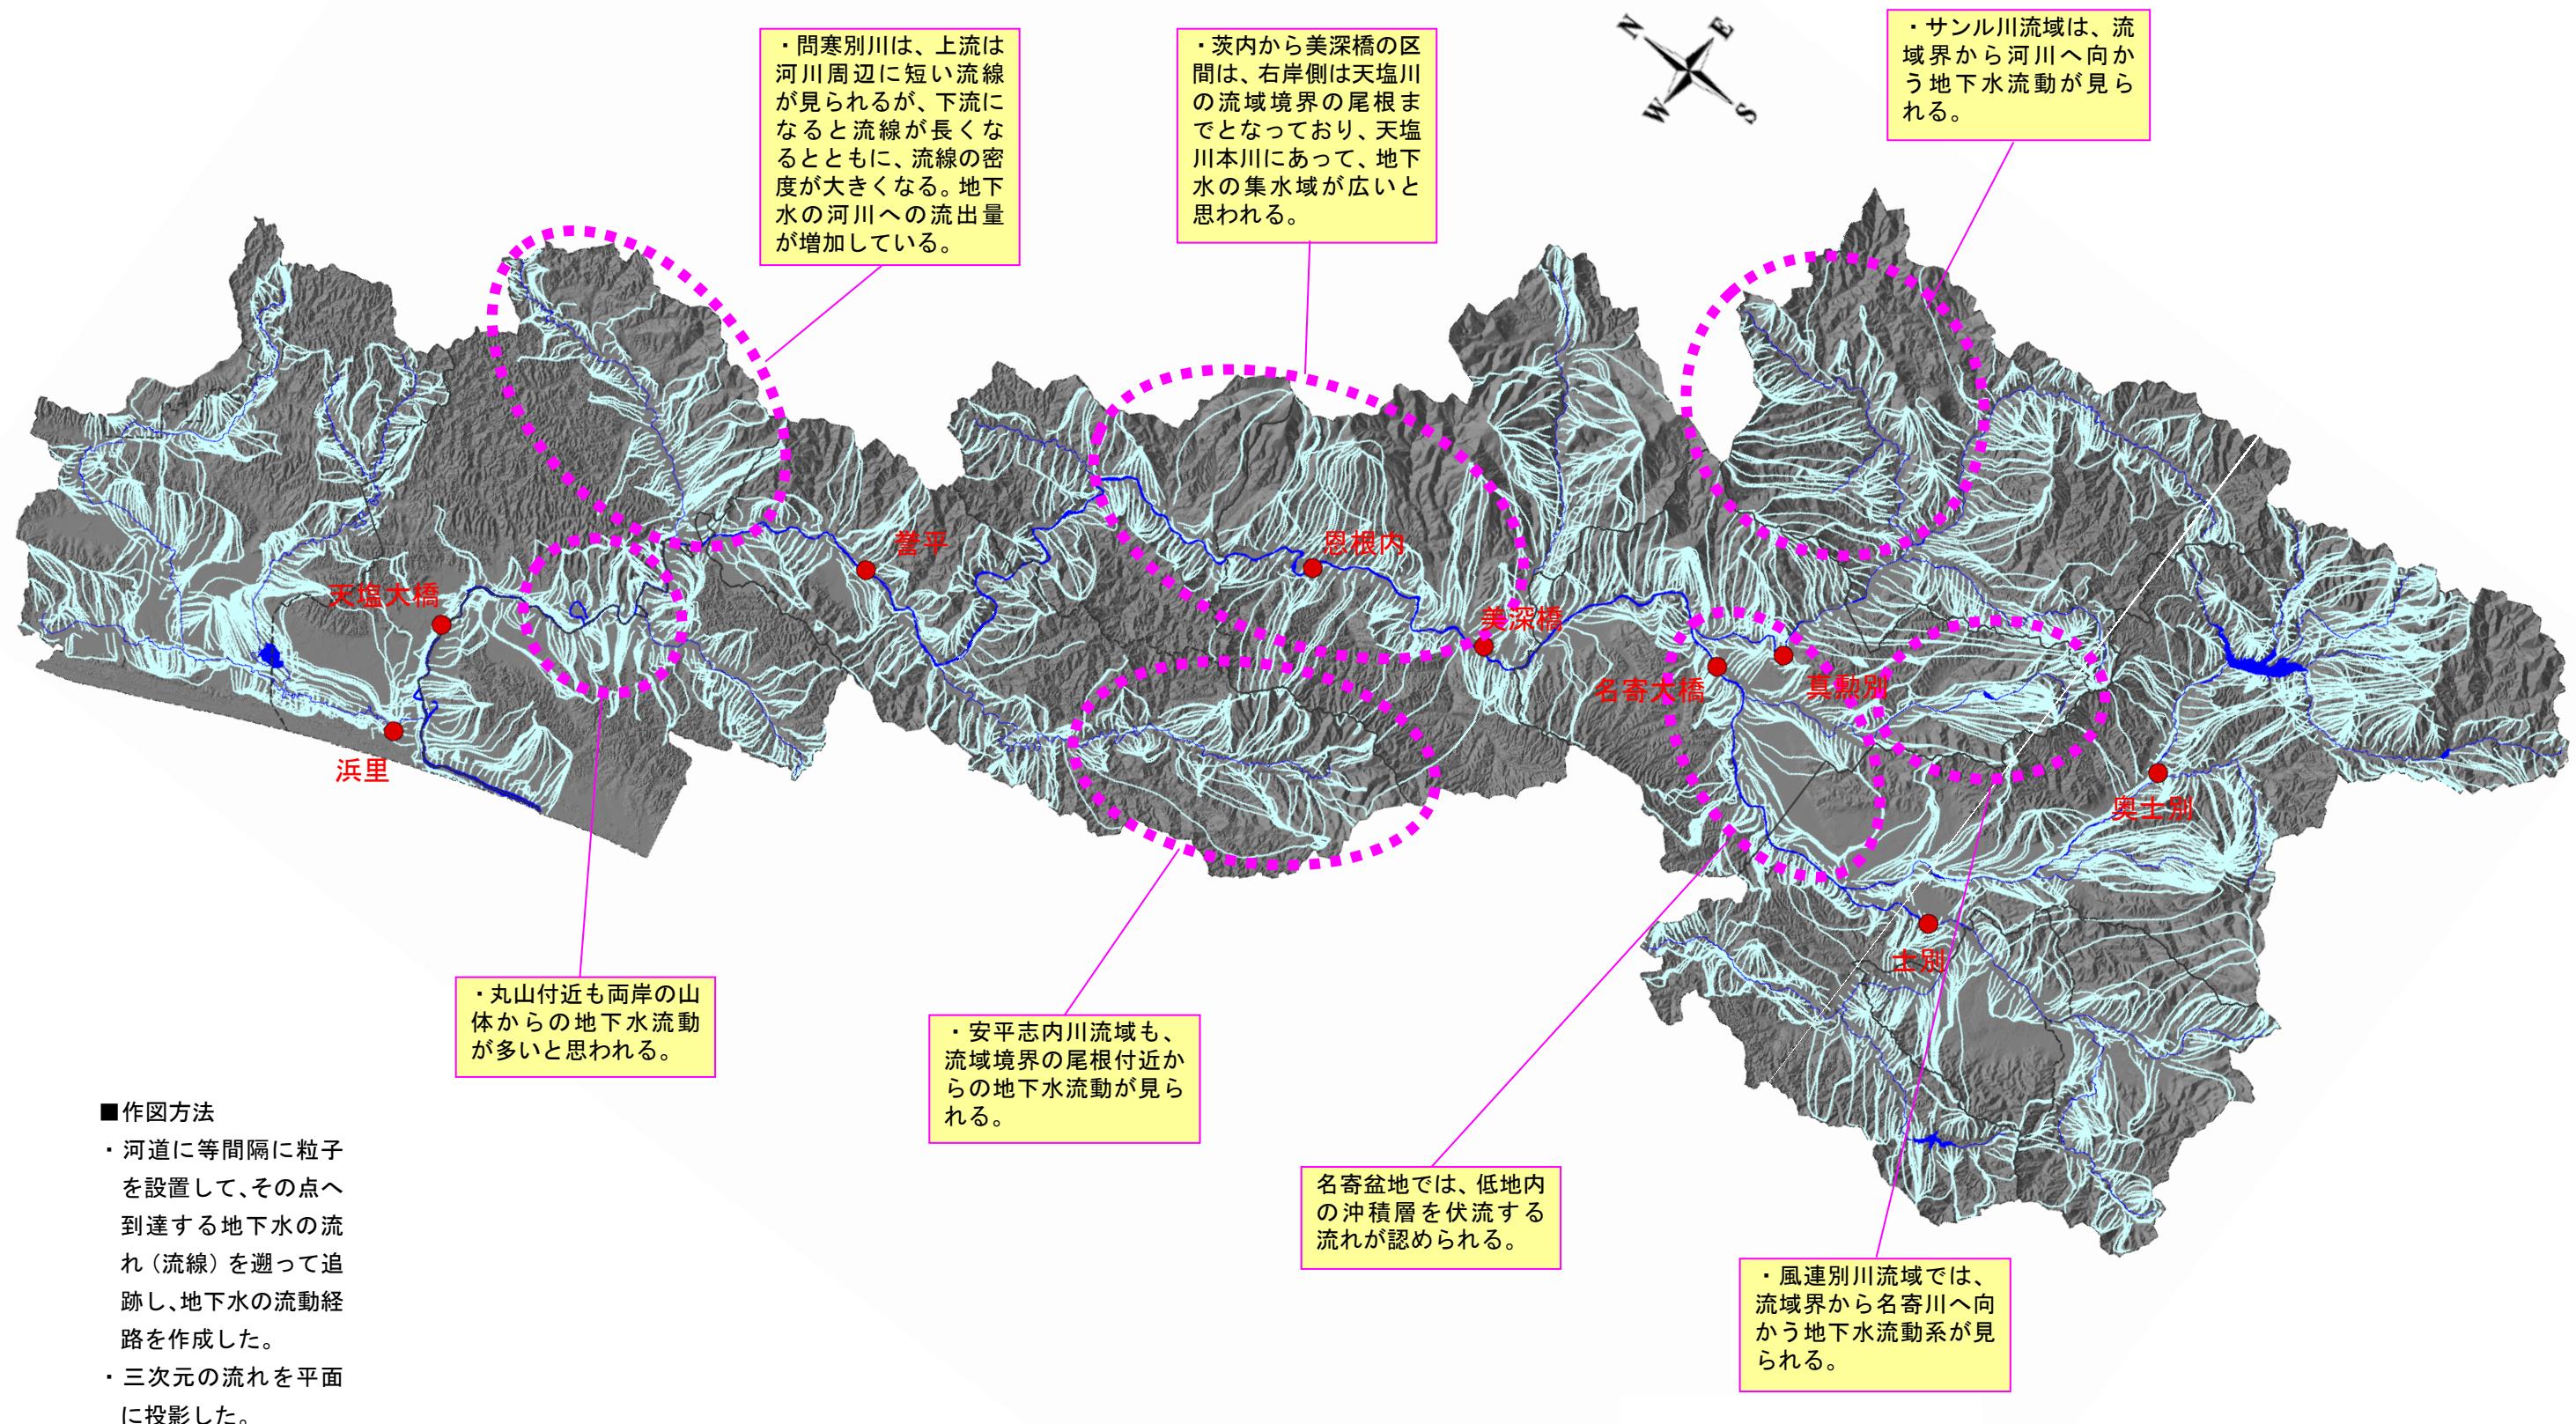
図-39 地下水流動状況

次に、全流域の河川へ流出する地下水の流動状況を計算した。河川へ流出する地下水は、概ね地形の形態（勾配）に沿って山頂部、斜面上部から河川へ向かう流れであり、山頂部から放射状に河道へ向かう流線が描かれた。また、白い流線が込み入る場所は、地下水の流動量が多いと推察できる場所である。下図に、天塩川流域内の各地域の地下水流動状況についてまとめた。

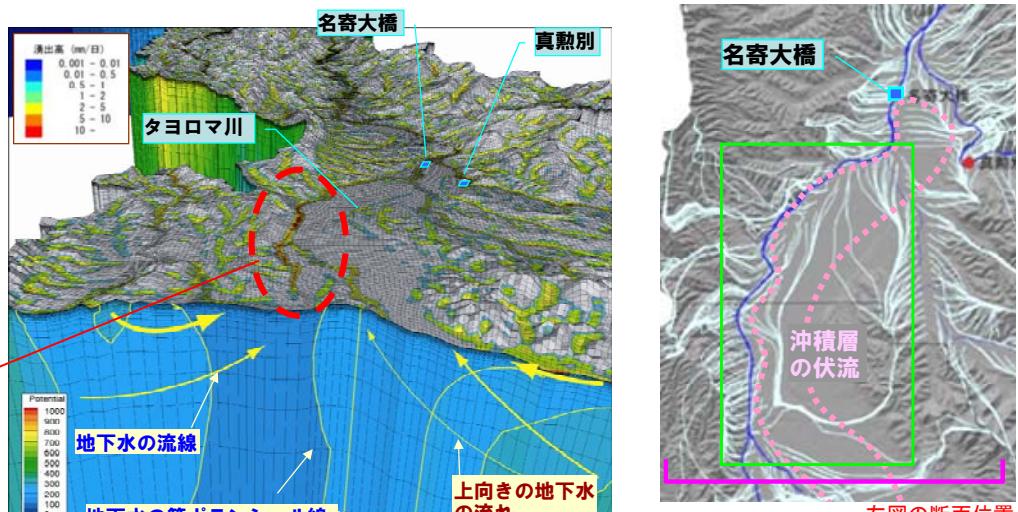
名寄盆地の地下水流动（白い流線）

名寄盆地では、天塩川本川と並行に流れる地表水分布や地下水流动（冲積層の伏流）が現在改修されたタヨロマ川にほぼ沿って見受けられ、旧河道であった可能性が地下水流动解析結果から推察された。また、美深橋周辺は地下水が流出しやすい結果が得られ、現地調査でサケの産卵床が確認されている。
