天塩川における魚類等の生息環境保全に関する  
平成 24 年度年次報告書

平成 25 年 5 月 13 日

天塩川魚類生息環境保全に関する専門家会議

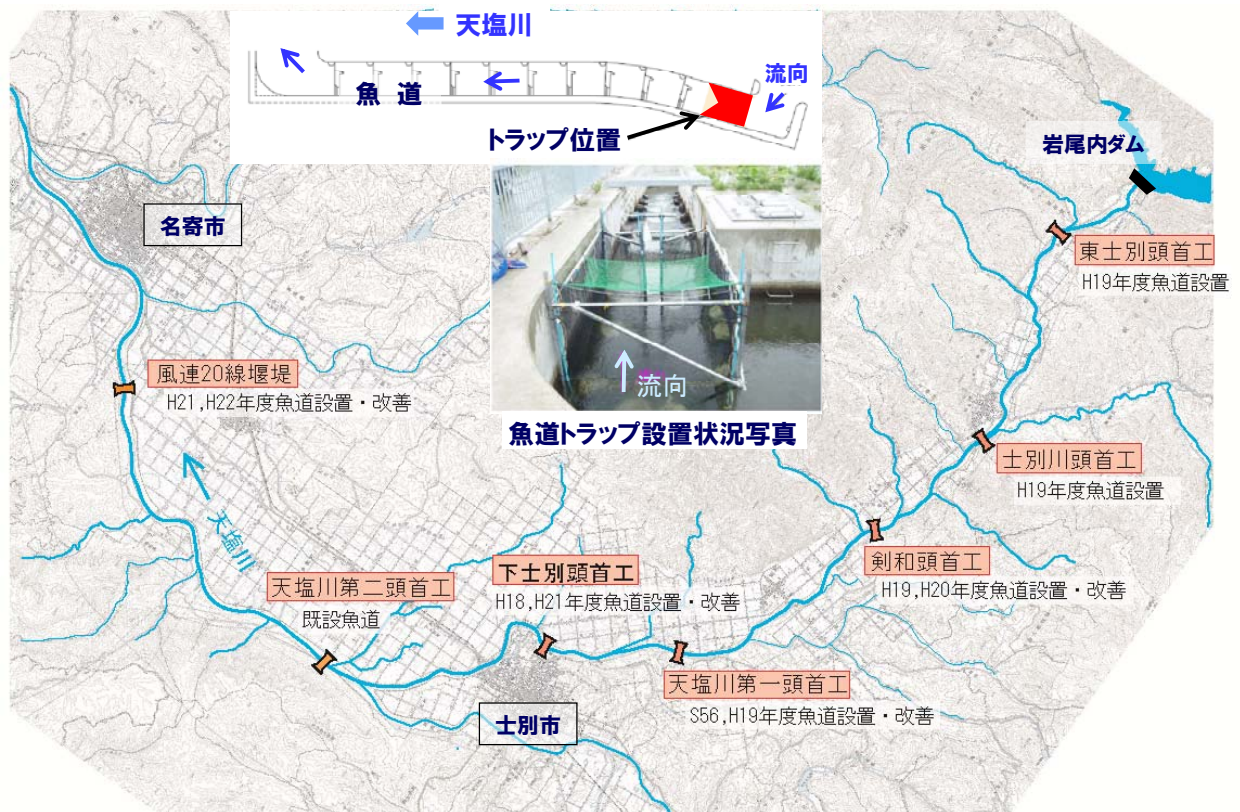
図- 5 天塩川上流頭首工での魚道トラップ調査位置図

天塩川上流の各頭首工における魚道トラップによる遡上実態調査は、平成 20、21 年度は、風連 20 線堰堤を除く 6 箇所での頭首工で実施していたが、平成 21 年度末に風連 20 線堰堤の魚道が設置されたことから、平成 22 年度以降は、風連 20 線堰堤も含めて 7 箇所の頭首工で、7 月と 8 月の 2 回（6 日間連続 144 時間）調査を実施した。（図- 5 参照）

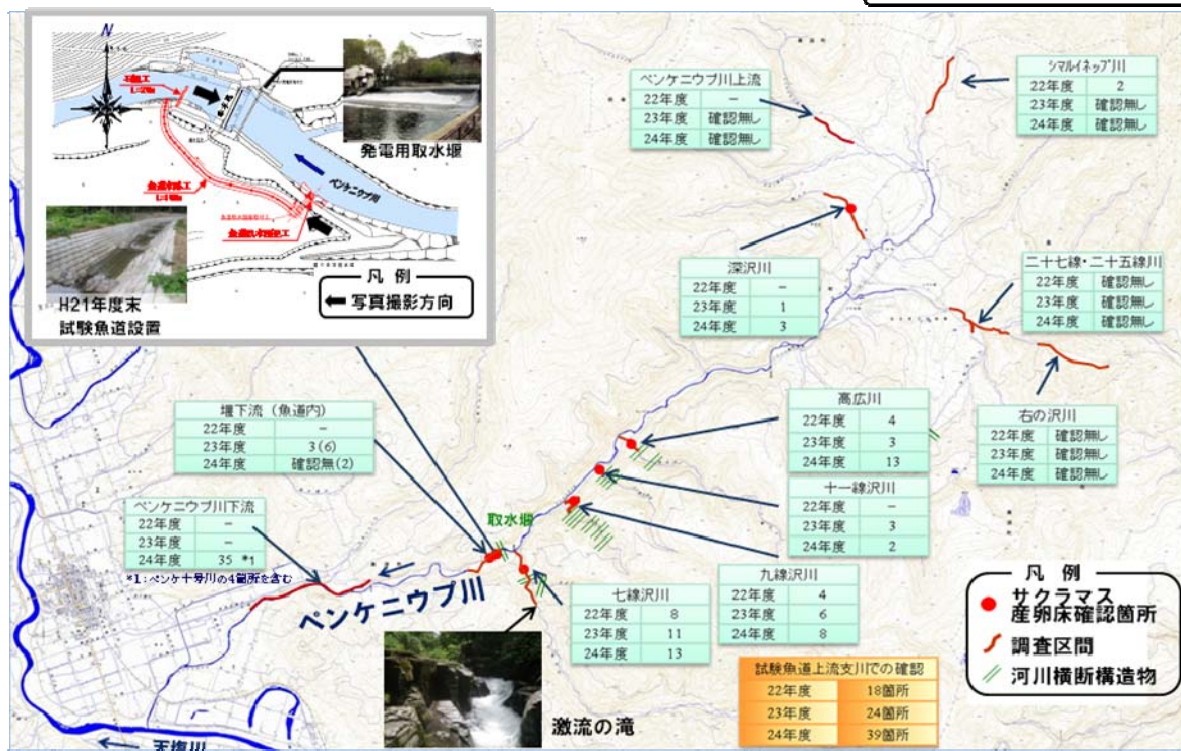
図- 10 ペンケニウプ川産卵床調査結果 (平成 22~24 年)

また、平成 21 年度末に、魚道設置による改善延長が約 90km におよぶペンケニウブ川取水堰に試験魚道を設置し、平成 22、23 年度に引き続き平成 24 年度も魚道を設置した効果確認のために図- 9、図-10 に示す詳細な産卵床調査を別途に行っている。

サクラマスの遡上・産卵は堰部を流下する流量との関係に大きく左右されるが、今年度の結果から判断すると、多少の増水時にも遡上が行われていることが機能調査からも明らかになった。また、産卵場が河川の最上流域にまで達していることから、5 月の増水時にも遡上しているものと考えられる。過去の結果と比較すると、年々産卵床数は増

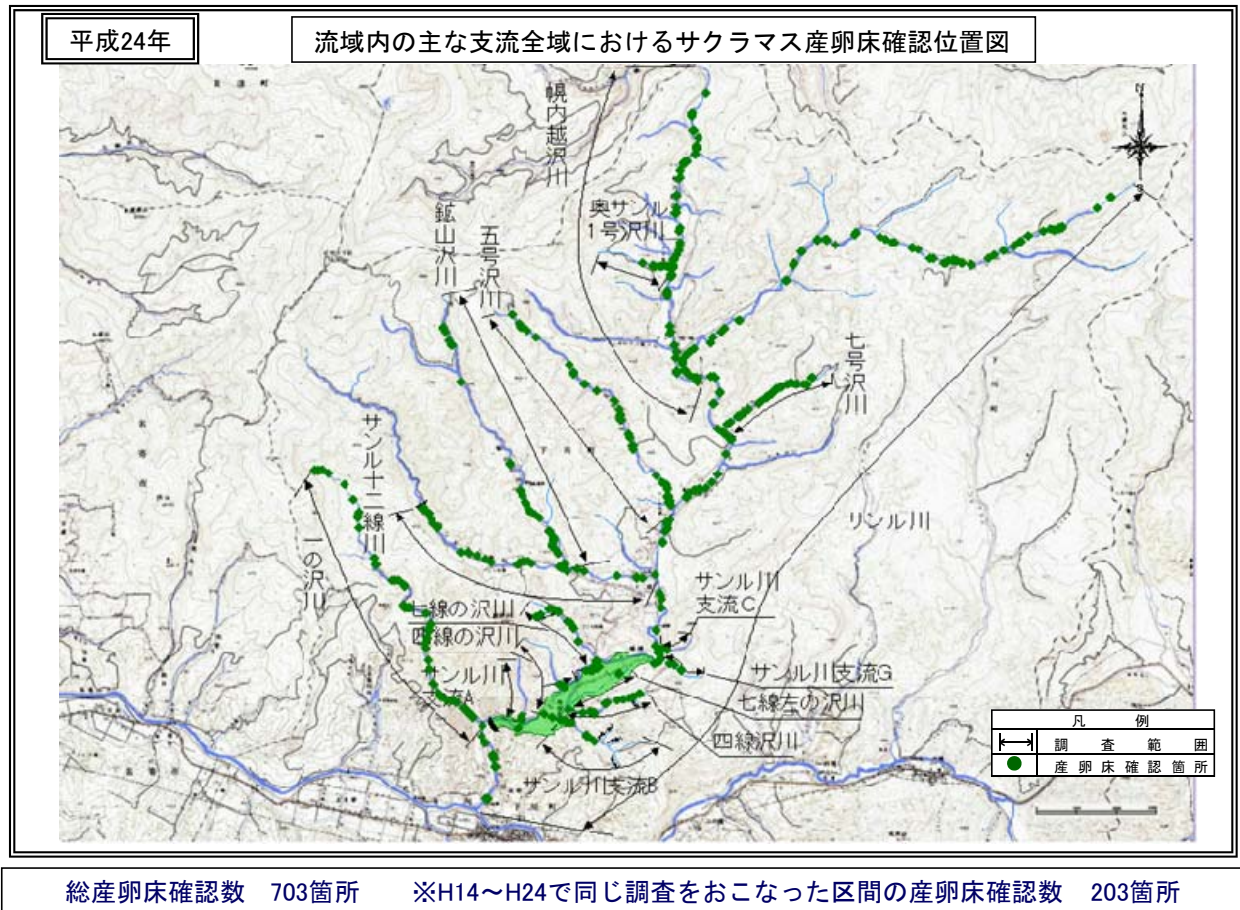
図- 12 サンル川流域のサクラマス産卵床確認位置図（平成 24 年度）

サンル川流域における平成 22、23 年度の産卵床調査は、平成 20、21 年度に比べて代表支川に絞り込んだ範囲で調査を行っている。平成 24 年度の調査結果を図- 12 に示す。平成 14～24 年の同一調査区間における産卵床確認数は図- 13 に示すように、近年減少傾向である。

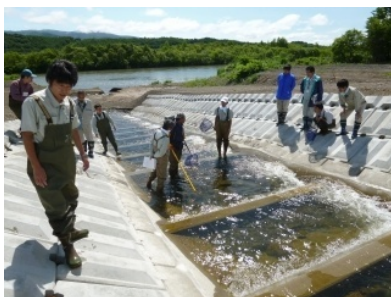
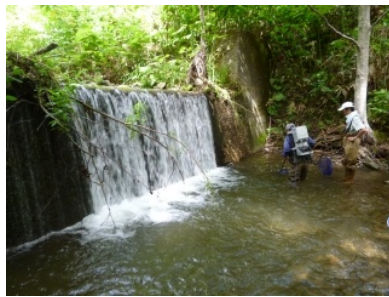
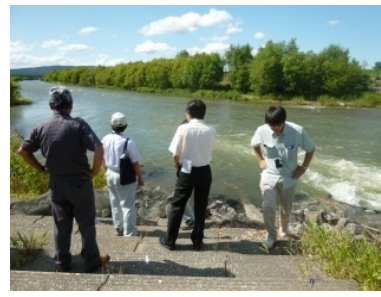
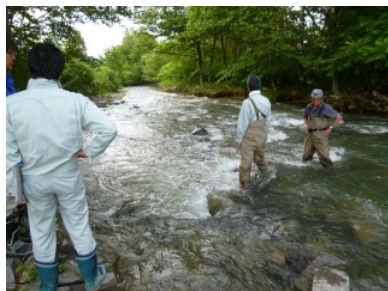
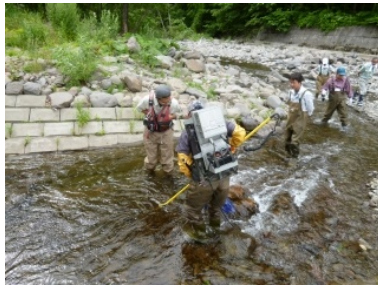
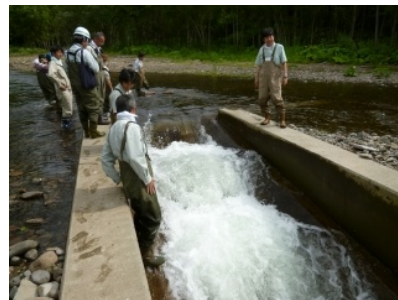
写真- 3 天塩川中・上流域での取り組み(1) (平成 24 年 8 月 8～9 日)

アラキの川魚道の流況確認  
及び魚類調査

アラキの川(上流)床止工の  
遡上改善現地協議

天塩川 土別帯工魚道(右岸)の  
流況確認

下川ペンケ川頭首工の魚道構造・  
下流河床低下の現地協議

ペンケニウプ川試験魚道の流況、  
遡上状況、迷入防止対策の確認

ペンケニウプ川支川七線沢川  
床固工魚道の流量調節についての  
現地協議

天塩川中・上流域では、平成 23 年度に改善を実施したアラキの川魚道と天塩川士別帯工魚道（右岸）及び高広川床固の切り下げについて現地視察・流況確認等を行うとともに、H24 年度に改善を予定している下川ペンケ川頭首工で整備に向けた現地協議を実施した。また、平成 21, 22 年度に改善を実施したペンケニウプ川試験及び七線沢川の魚道施設について現地視察を実施した（写真- 3、写真- 4）。

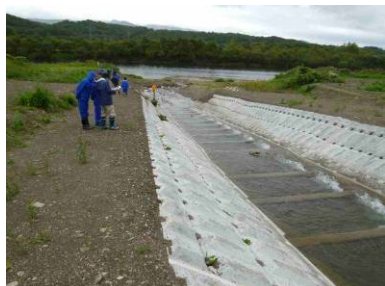
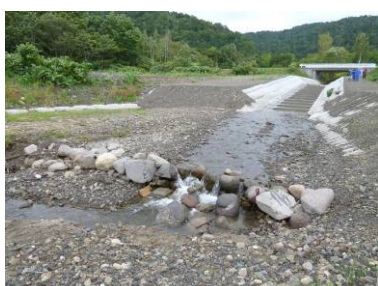
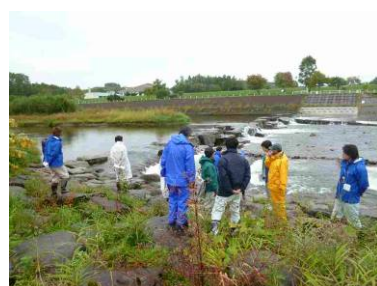
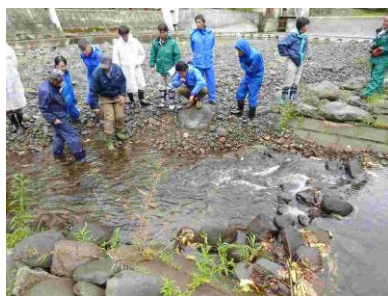
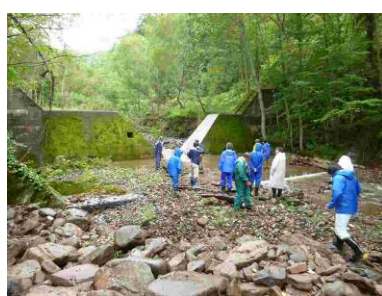
写真- 4 天塩川中・上流域での取り組み(2) (平成 24 年 9 月 25 日)

アラキの川階段式魚道の流況確認

アラキの川魚道下流部の減勢工  
(天塩川合流部)の状況確認

天塩川帯工魚道(右岸)の流況確認

ペンケニウプ川試験魚道の流況・  
産卵状況の確認

ペンケニウプ川支川高広川  
床固工の切下げ確認

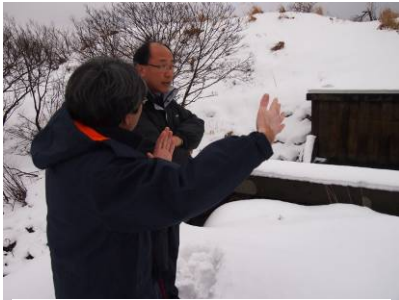
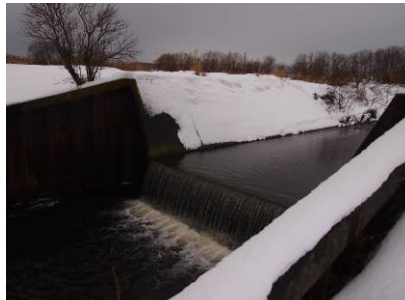
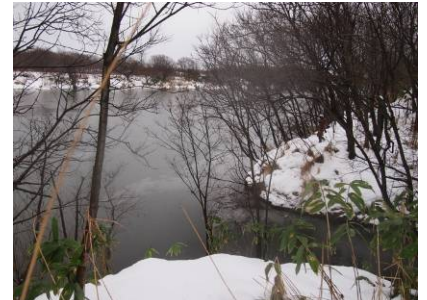
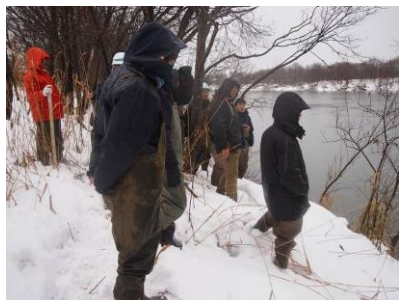
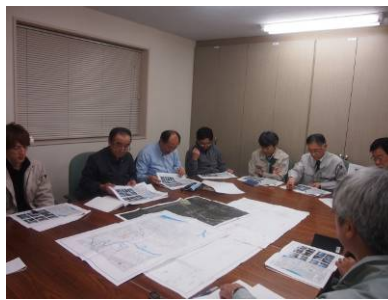
写真- 5 天塩川下流域での取り組み（平成 24 年 12 月 4～5 日）

円山ウブシ川の落差工下流の地形確認

円山ウブシ川の落差工の流況確認

天塩川合流点付近の河道形状・流況の確認

円山ウブシ川の現地協議

円山ウブシ川魚道設計の打合せ

天塩川下流域において連続性の確保が望まれている円山ウブシ川の落差工において、具体的な環境改善策について現地協議や意見交換を実施した（写真- 5）。

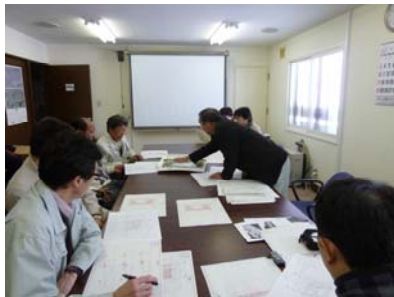
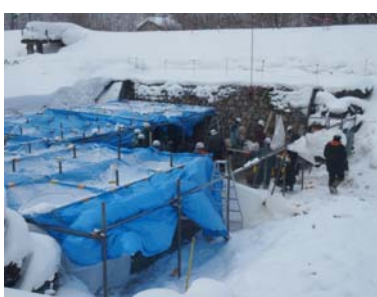
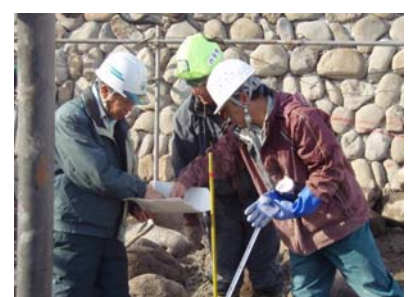
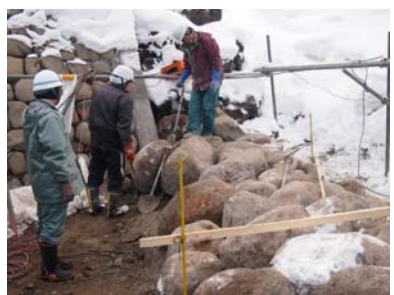
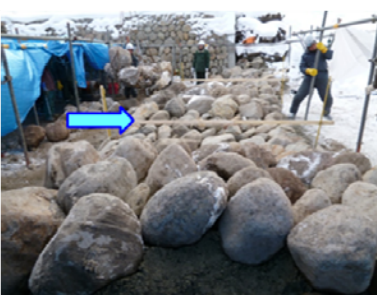
写真- 6 下川ペンケ川頭首工の取り組み（平成 25 年 2 月 4～6 日）

下川ペンケ川魚道 施工打合せ

下川ペンケ川頭首工魚道  
石組み現地全景

頭首工魚道石組み  
現地施工打合せ

頭首工魚道既設護岸部  
石組み現地指導

頭首工魚道下流端部  
石組み施工状況

頭首工や河床低下による落差が生じていた名寄川支川の下川ペンケ川頭首工において、改善の取り組みがおこなわれた（写真- 6）。

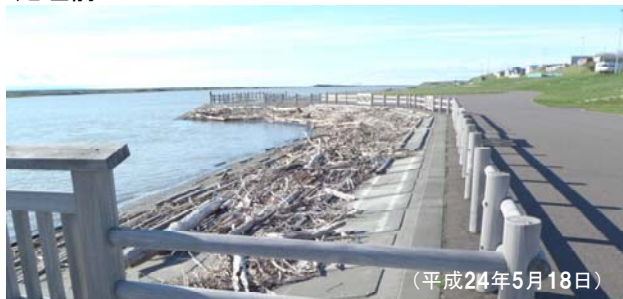
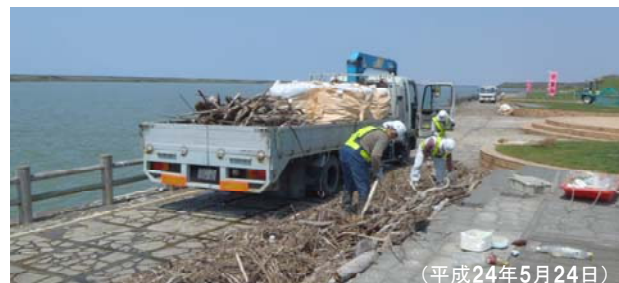
写真- 8 天塩川河口左岸 河川公園（処理前、処理作業中）

処理前

処理作業状況

また、平成 24 年度は、春の融雪出水により流木が発生したため、早急に流木処理（約 830m<sup>3</sup>）を実施した。処理前及び処理作業状況について写真- 8～写真- 9 に示す。

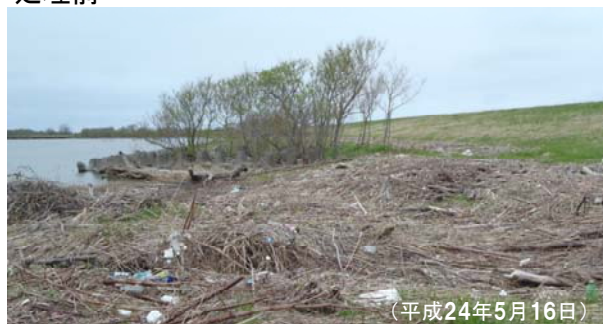
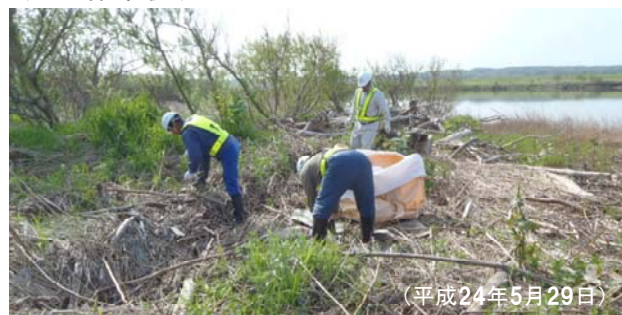
写真- 9 天塩川下流・河口右岸サロベツ（処理前、処理作業中）

処理前

処理作業状況

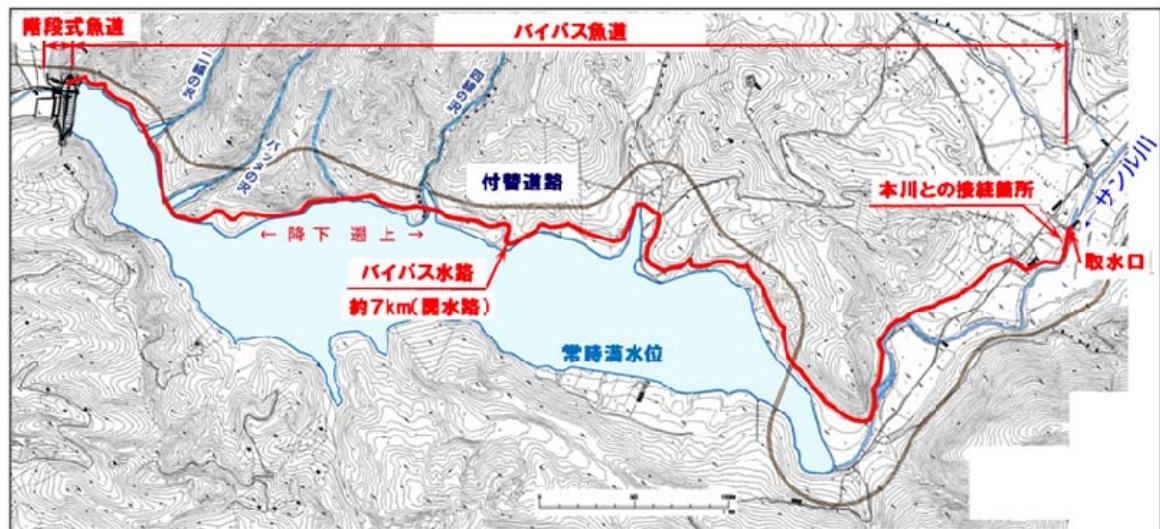
図- 19 サンプルダム魚道全体平面図

サンプルダムの魚道については、ダム湖を通過しないバイパス魚道とし、本川との接続箇所には、降下してきたサクラマスのスモルトを魚道へ誘導するために、スクリーンを設置する。また、ダム湖岸沿いには、ダム堤体までバイパス水路を配置する。更に、ダム堤体から下流には、階段式魚道を配置する。

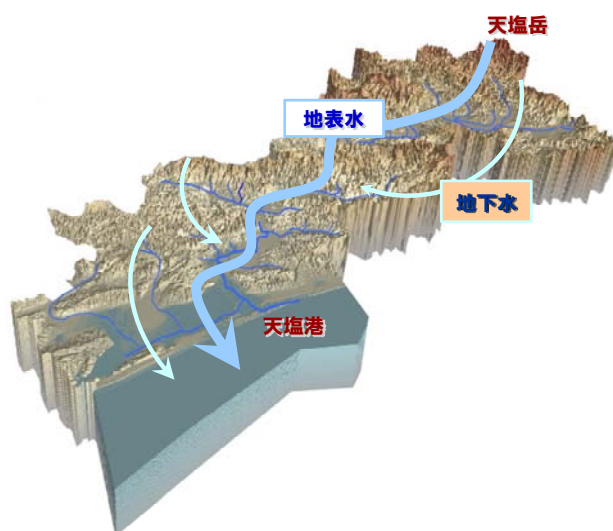
図- 27 天塩川流域における三次元水循環モデル

天塩川流域における地表水および地下水の特性を把握するため、平成 21 年度に図- 27 に示す天塩川全流域（5,590km<sup>2</sup>）を対象とした三次元水循環モデルの構築を行った。本モデルにより、地下水の流れだけではなく地表水の流れを再現することが可能である。

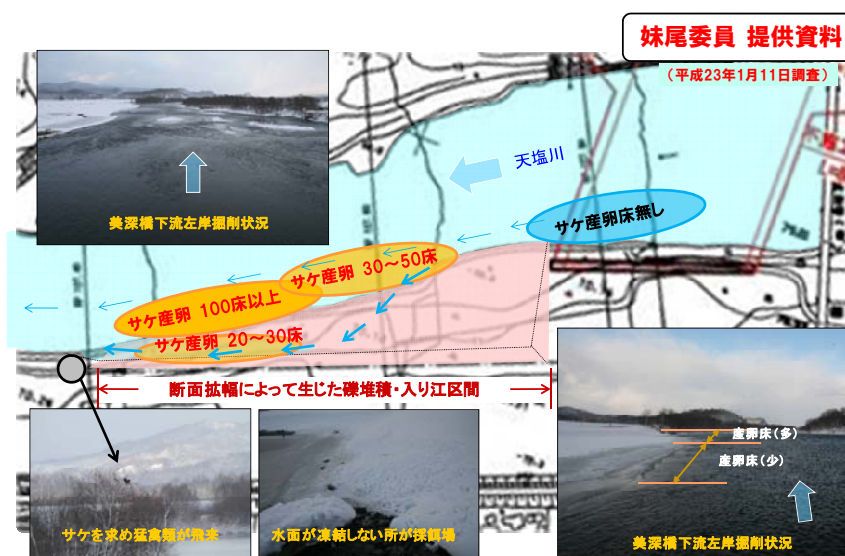
図- 29 河道掘削区間におけるサケの産卵状況

H21 年度的美深橋下流左岸の河道掘削では、掘削箇所にも平瀬が創出し、水際には冬場でも水温の高い地下水が流出する環境となり、サケの最適な産卵場となっていることが既往調査（図- 29 参照）で確認されており、その整備方法によっては魚類等の生息産卵環境の創出としても有効な場合があることが分かった。そこで、河道掘削事業による河床への地下水流出状況の変化が、魚類等の生息環境にどのような影響をもたらすのかについて検討を行う。
