# 河道掘削箇所と比較

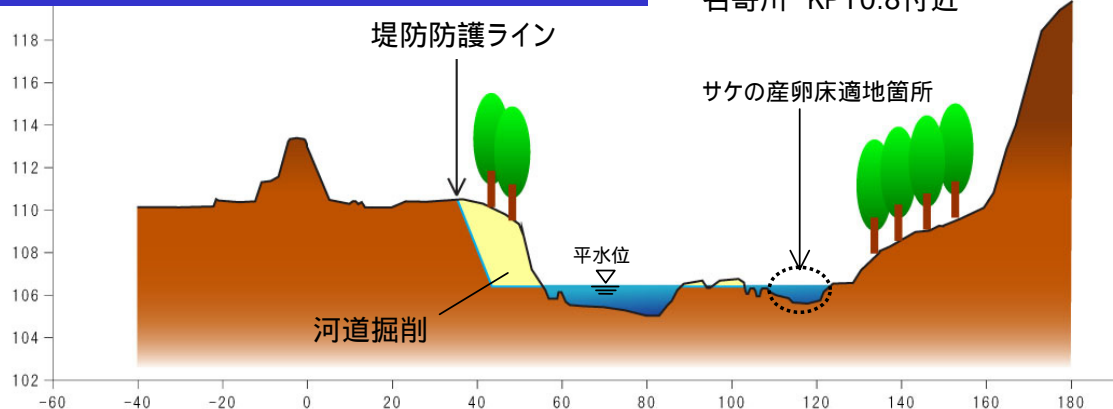
## ケース1: サンプルダム + 河川改修案

堤防防護ラインとは、洪水による侵食・洗掘に対する堤防の安全性を確保するために必要な高水敷幅を表したライン。

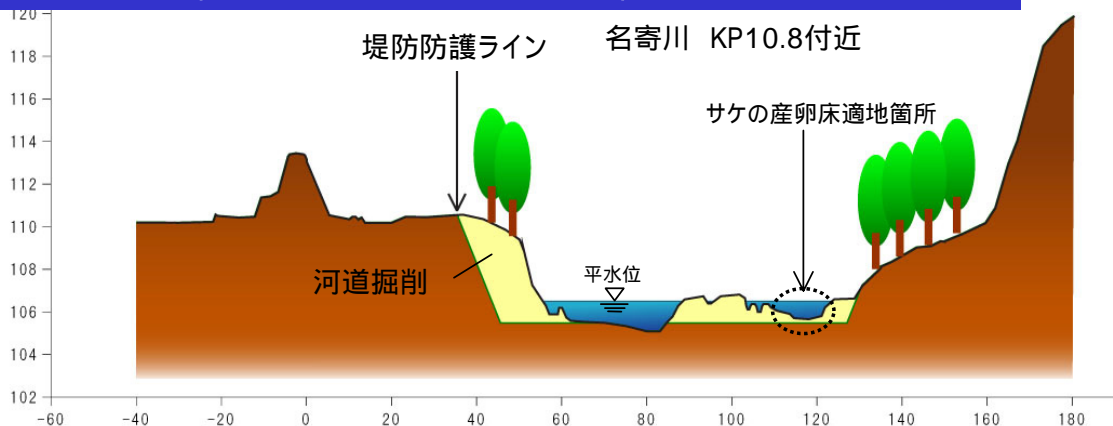
## ケース2: 遊水地(天塩川 + 名寄川) + 河川改修案

ケース2の場合では、河道掘削によりサケの産卵床が保全できない箇所が生じます。
