平成18年10月7～9日

低気圧による天塩川の出水状況（速報版）

報告

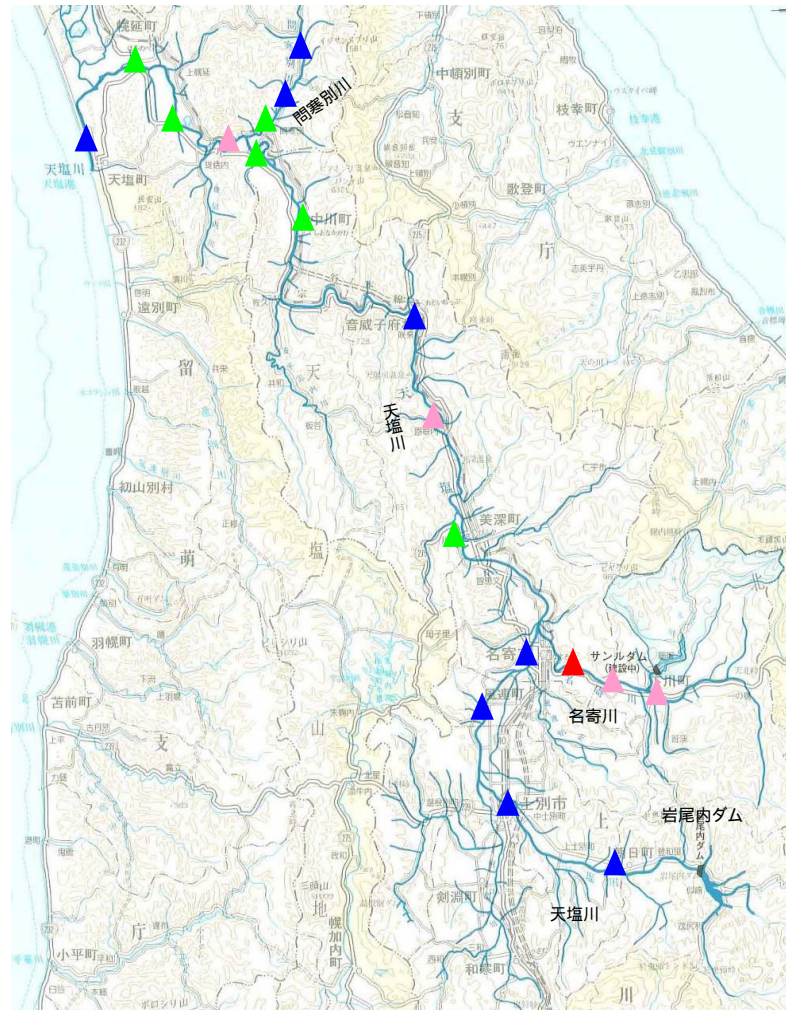
真勲別水位観測所で危険水位、以下の各水位観測所で警戒水位・指定水位を超過しました。

危険水位を超過した観測所

真勲別(名寄川)

警戒水位を超過した観測所

辰根牛、恩根内(天塩川)

下川、上名寄(名寄川)

指定水位を超過した観測所

天塩大橋、円山、新問寒別橋、誉平、美深橋(天塩川)

下問寒別(問寒別川)

- ▲ 危険水位超過観測所
- ▲ 警戒水位超過観測所
- ▲ 指定水位超過観測所
- ▲ 基準水位に達しなかった観測所
