## サンル川内水被害状況

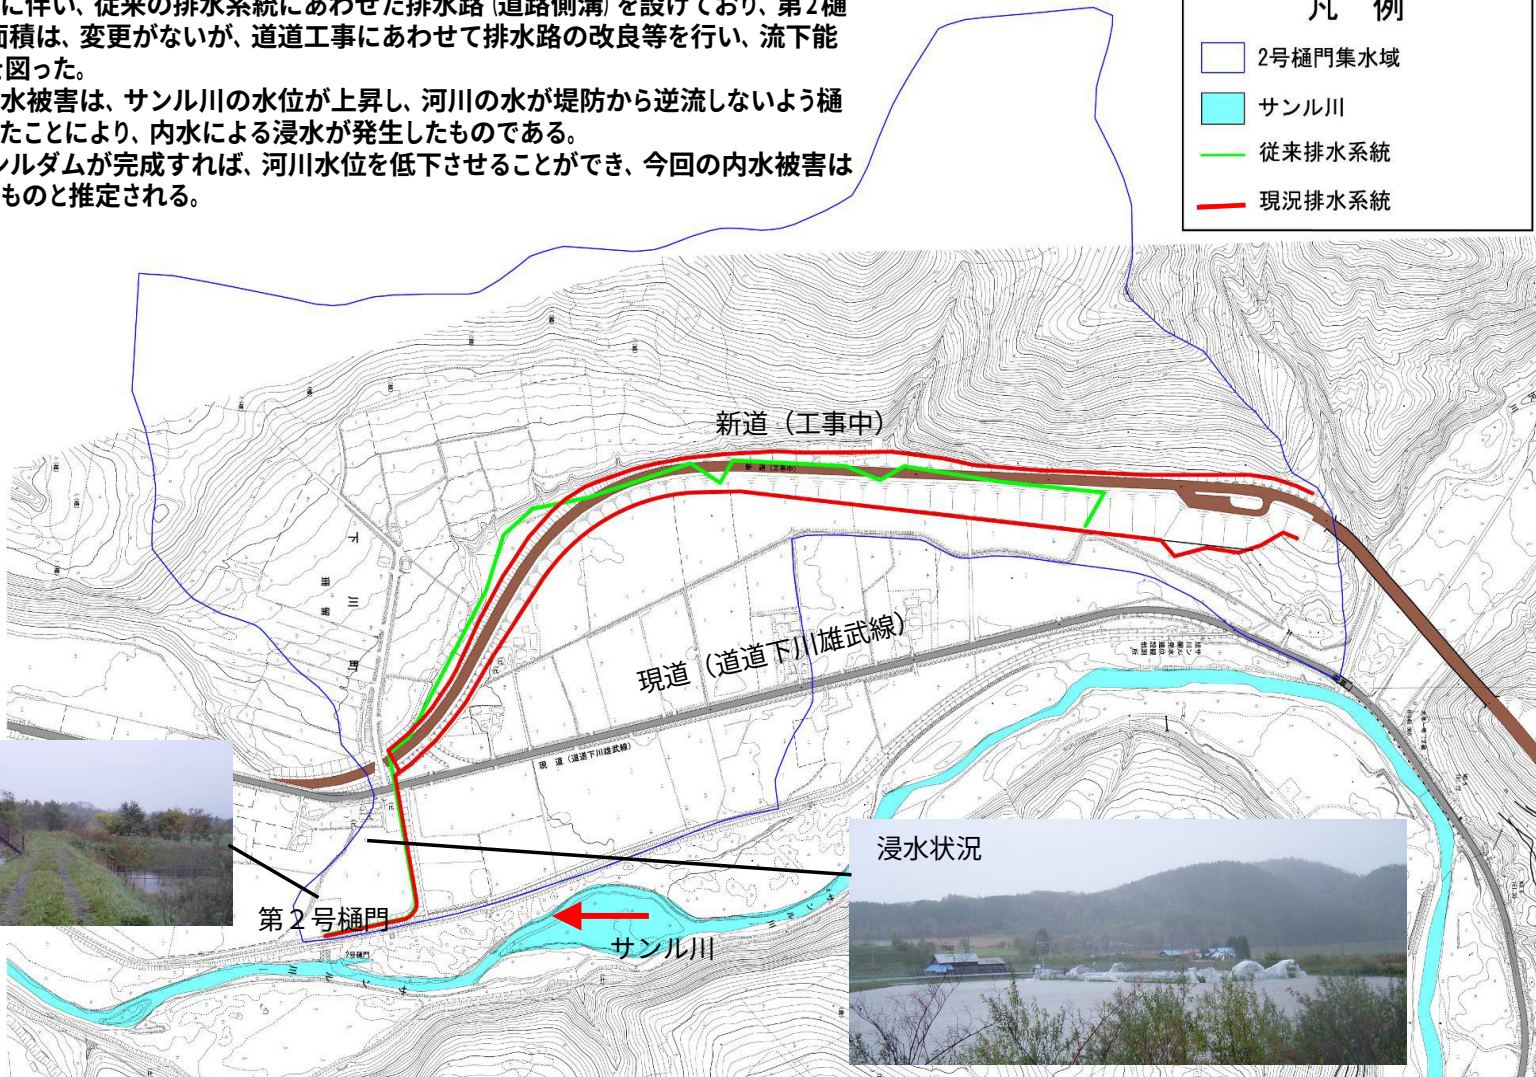
道道工事に伴い、従来の排水系統にあわせた排水路(道路側溝)を設けており、第2樋門の集水面積は、変更がないが、道道工事にあわせて排水路の改良等を行い、流下能力の向上を図った。

今回の内水被害は、サンル川の水位が上昇し、河川の水が堤防から逆流しないよう樋門を閉扉したことにより、内水による浸水が発生したものである。

なお、サンルダムが完成すれば、河川水位を低下させることができ、今回の内水被害は軽減されたものと推定される。
