ダム整備が効果を発揮(北海道 美利河ダム) (国管理)

美利河ダムの防災操作

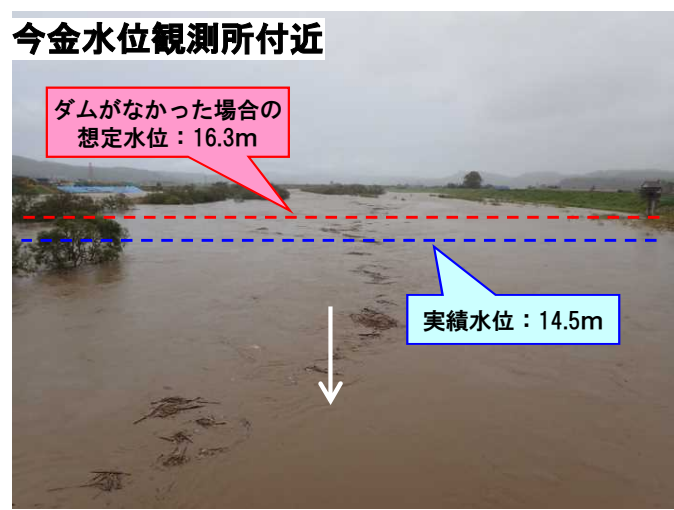
- 平成29年9月17日～18日、台風第18号による降雨により、美利河ダムにおいては、洪水量を超える流入量を観測。
- 美利河ダムの防災操作によって、下流河川の水位低減を図り、下流の今金町(今金水位観測所)では、水位を約1.8m低減させる効果があったものと推測されます。また、下流河川の水位状況を踏まえ、放流量を低減する特別防災操作を実施しました。
- 仮にダムが整備されていないならば、氾濫危険水位※1を上回る出水となったことが想定されます。
