ダム整備が効果を発揮(北海道 美利河ダム)(国管理)

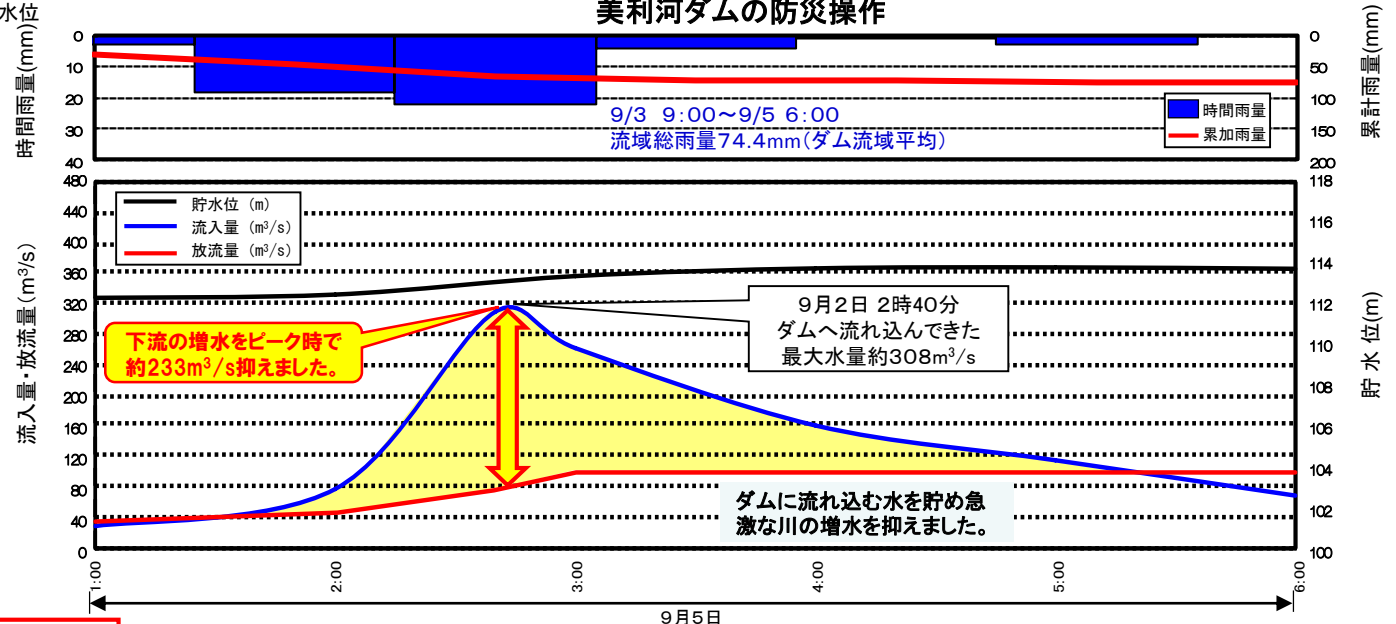
美利河ダムの防災操作

- 平成30年9月5日、台風第21号による降雨により、美利河ダムにおいては、洪水量を超える流入量を観測。
- 美利河ダムの防災操作によって、下流河川の水位低減を図り、下流の今金町(今金水位観測所)では、水位を約1.7m低減させる効果があったものと推測されます。
- 仮にダムが整備されていないならば、水防団待機水位^{※1}を上回る出水となったことが想定されます。

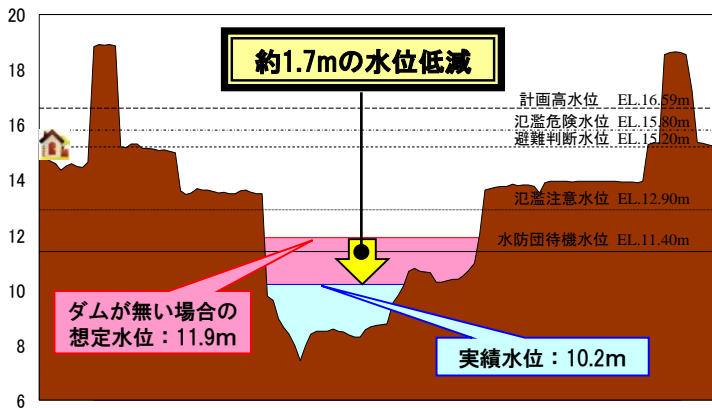
今金水位観測所地点における水位低減効果

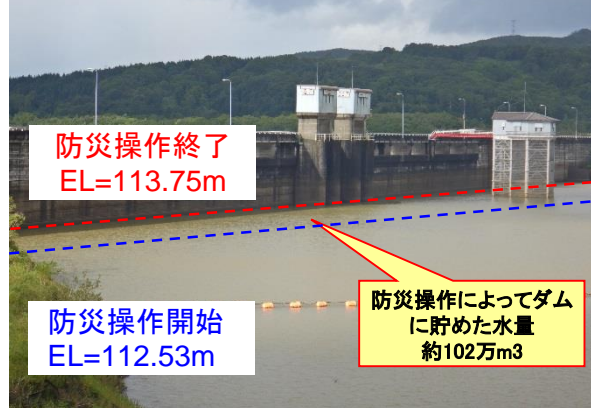
美利河ダム貯水状況
