国道228号 <sup>まつまえちょうしらかみ</sup>  
松前町白神

## コンクリート片落下による通行止めについて（第3報）

## ～ 復旧作業を開始 ～

## 国道228号 白神覆道 復旧作業状況

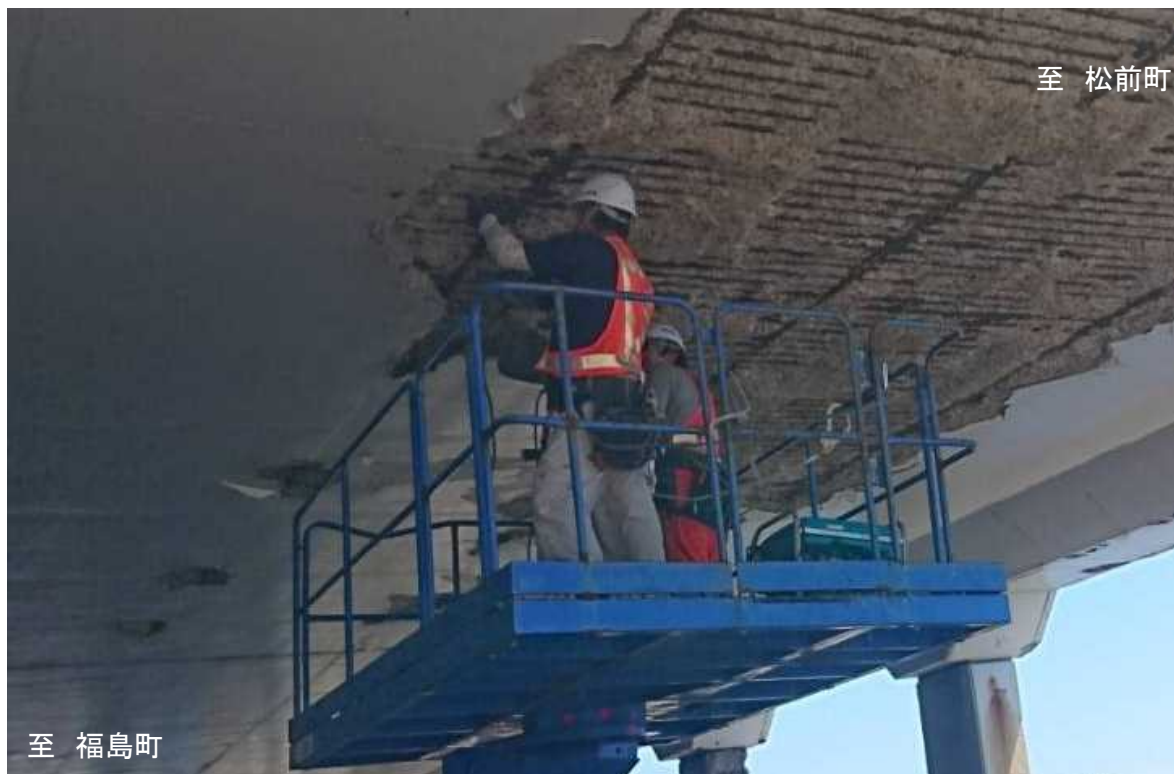
< 今回の剥落による影響で続落の可能性が残る周辺箇所を一旦除去している作業の様子 >

- ・剥落部（塩害\*劣化等によってはがれ落ちた部分）とその近傍の浮き部を除去
- ・剥落部とその近傍の浮き部を除去した箇所にはネット等による剥落対策を実施
