国立研究開発法人 土木研究所 寒地土木研究所

**寒地土木研究所では、地方公共団体への技術支援を行っています。**

# 3D浸水ハザードマップ作成技術

# ナマコのゆりかご

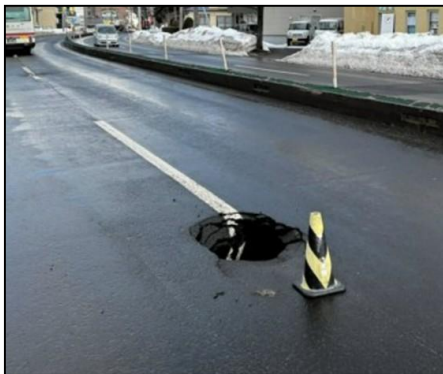
道路陥没における技術指導①  
【発生初期の状況】

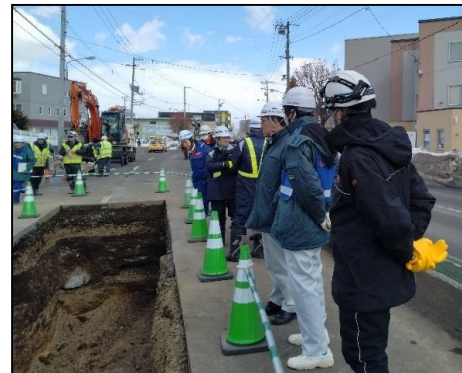
道路陥没における技術指導②  
【開削による大規模空洞の確認状況】

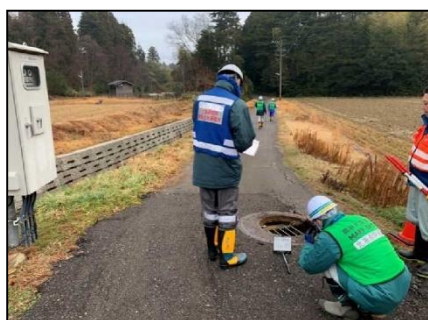
【農業集落排水施設の調査】

寒地土木研究所では、MAFF－SAT(農林水産省・サポート・アドバイス・チーム)と連携し、被災した農業集落排水施設の被災状況調査及び調査結果のとりまとめや、農業用管水路の被災状況調査、応急復旧工事などの対応を実施。

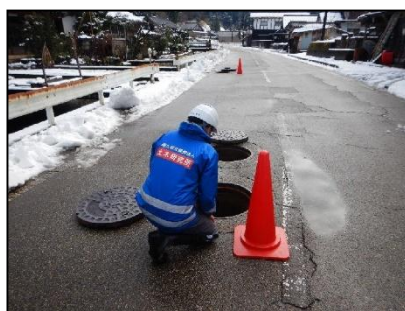
【被災施設の調査】

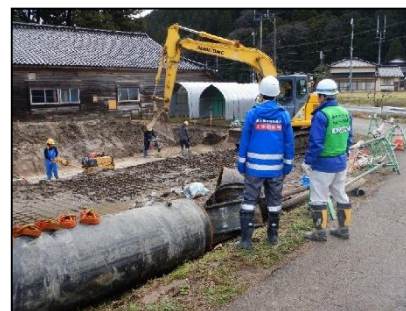
【復旧工事の状況】

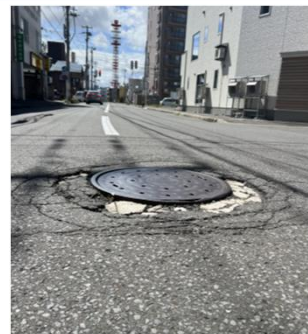
除雪時に障害となり得るマンホール

- 除雪作業では車両運転と除雪ブレード等の作業装置を同時に操作する必要があり、**オペレータは卓越した操作技量**により、これらを同時かつ的確に操作しています。
- ただし、道路上には凸状となった**マンホール**や**橋梁ジョイント**など、**除雪時に障害となる道路付属物**が散在しています。路線を知り尽くした熟練オペレータは、積雪下の隠れた道路付属物も**適切に回避**して除雪を行っています。
- 一方、一般道の除雪は、一般車両、歩行者が通行する中で行われ、周囲に十分、注意を払いながら作業を行う必要があるため、現在、国道の除雪施工はオペレータと助手の二人体制を基本としています。
- 近年、オペレータの高齢化が顕著となっており、**熟練オペレータが引退、減少**しています。また、将来的には労働者人口の減少が予想されており、**オペレータのみで除雪を行う、ワンマン乗車**が求められます。
- ワンマン乗車では、これまで助手が主に行っていた周辺安全確認もオペレータが担わなければならないため、道路付属物回避を失念してしまうことや、逆に周辺安全確認がおろそかになることが懸念されます。
- そこで、**低コストで導入が容易な除雪車のオペレータ操作支援技術としてマンホール、橋梁ジョイント等の道路付属物の位置を除雪車オペレータに音声ガイダンス等で伝えるスマートフォン用の道路付属物位置情報提供アプリ**（以下「アプリ」という）を開発しました。

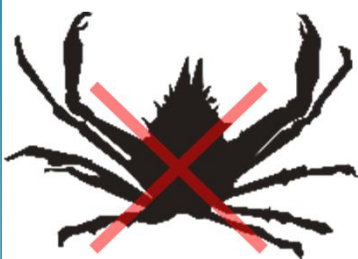
✓ 食害生物侵入防止

✓ 餌料増大効果

✓ 嵩上げによる埋没リスク低減

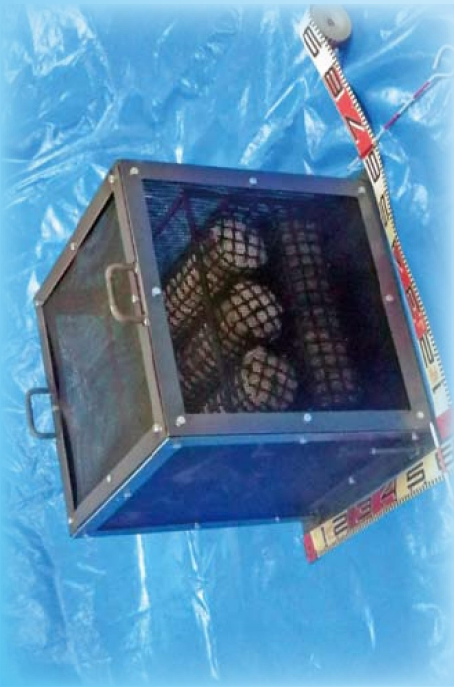
ナマコのゆりかごは、(国研)土木研究所寒地土木研究所・水産土木チームと海洋建設(株)の共同研究により開発されました。生産コスト面からも望まれているマナマコの小型種苗(体長1cm程度)を外敵から保護し、確実に成長させることができます。育成礁です。

ナマコのゆりかご

| 品名 | ナマコのゆりかご |
| 材質 | 鋼材 (SS400)、パイプ・ネット：高密度ポリエチレン、ホタテガイ殻 |
| サイズ | 本体：幅600mm、長さ550mm、高さ400mm、質量26kg<br>防護枠(枠組：押さえ)：幅589mm、長さ533mm、高さ533mm、質量19kg |

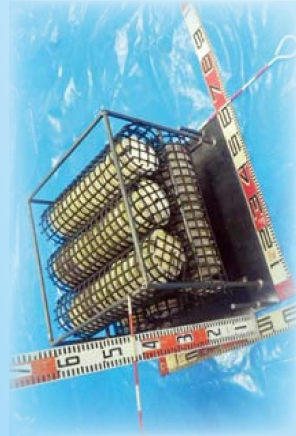
本体ブロック

ホタテガイ殻が稚ナマコの生息基盤になります

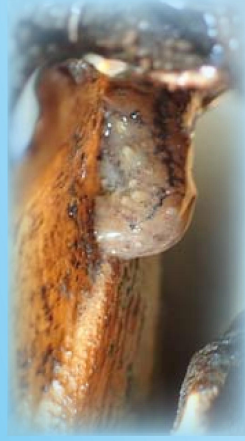
ホタテガイ殻に付着する稚ナマコ
