平成28年8月20日からの大雨に伴う釧路開発建設部の対応について【第13報】

～釧路川左岸（62.4k付近）河岸洗掘箇所の応急対策が完了しました～

釧路川水系 釧路川 左岸 62.4k付近（北海道川上郡弟子屈町）熊牛地区で確認された河岸洗掘箇所の応急対策を完了しました。

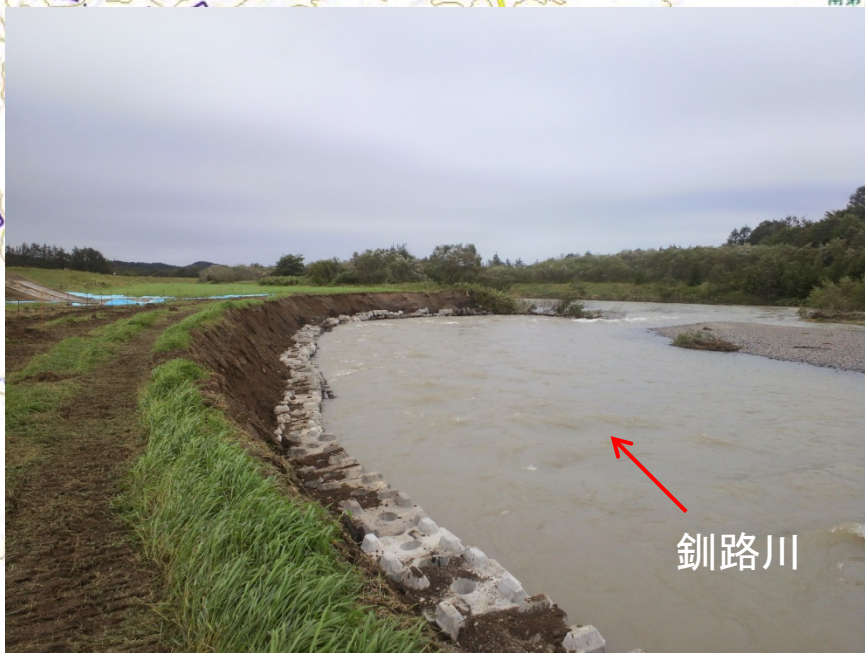
応急対策の完了状況

洗掘状況 8月20日からの大雨による出水の影響により高水敷の河岸が洗掘

高水敷河岸洗掘応急対策箇所
北海道川上郡弟子屈町(釧路川左岸62.4k付近)

応急対策 河岸洗掘の進行を抑制するため、河岸流水部に根固ブロック（延長：約140m）を投入
平成28年8月27日（土）19時15分応急対策完了
