平成28年8月20日からの大雨に伴う釧路開発建設部の 対応について【第12報】

～釧路川左岸（62.4k付近）で河岸洗掘を確認しました～

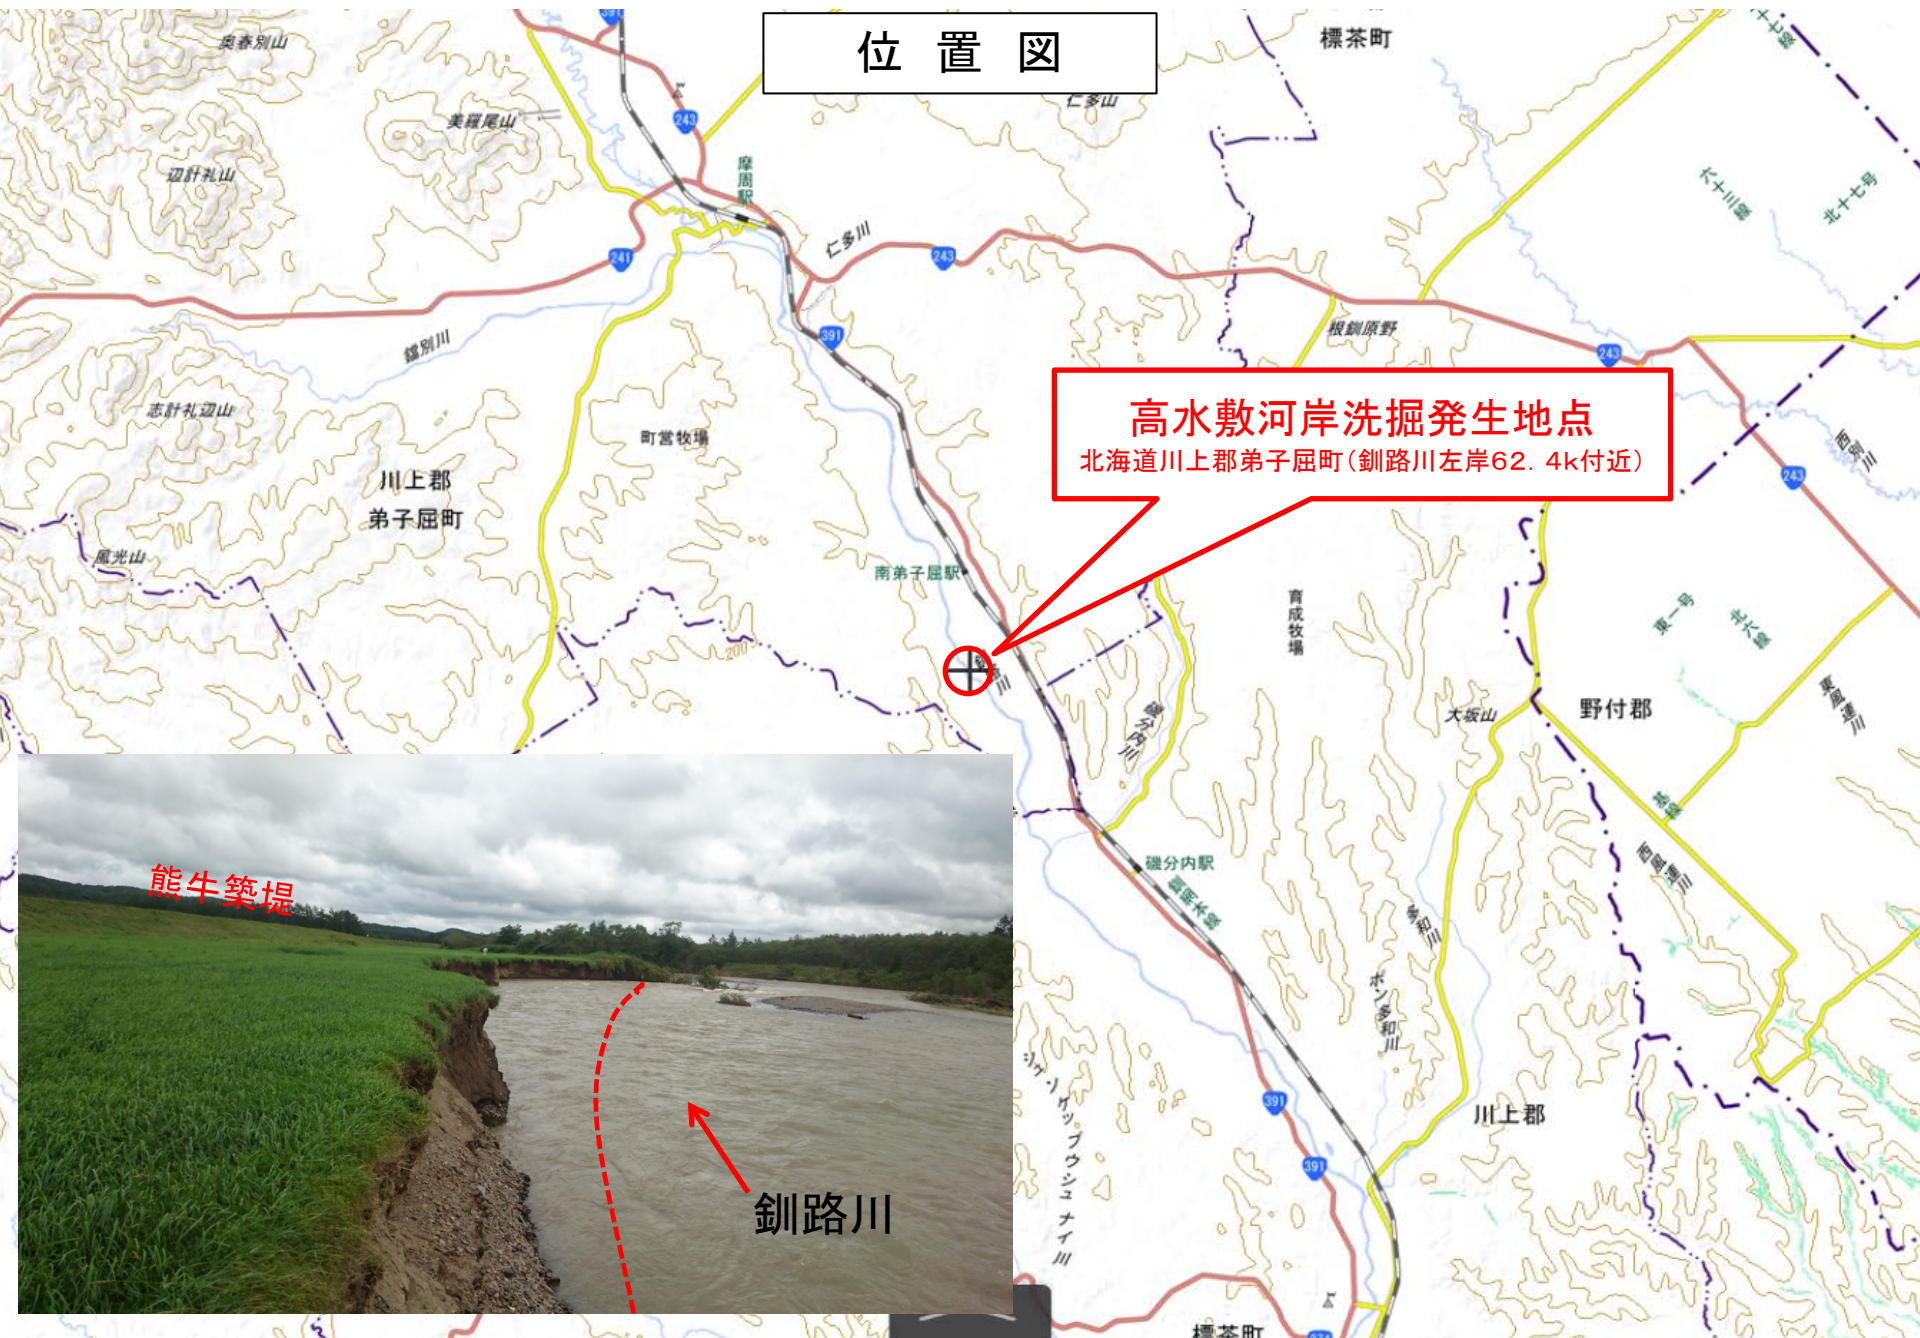
位置図

高水敷河岸洗掘発生地点
北海道川上郡弟子屈町(釧路川左岸62.4k付近)

熊牛築堤

釧路川

応急対策 堤防から河岸までの距離は30m程度ありますが、予防的な処置として河岸洗掘箇所に根固ブロックを投入し、洗掘の進行を防止します。

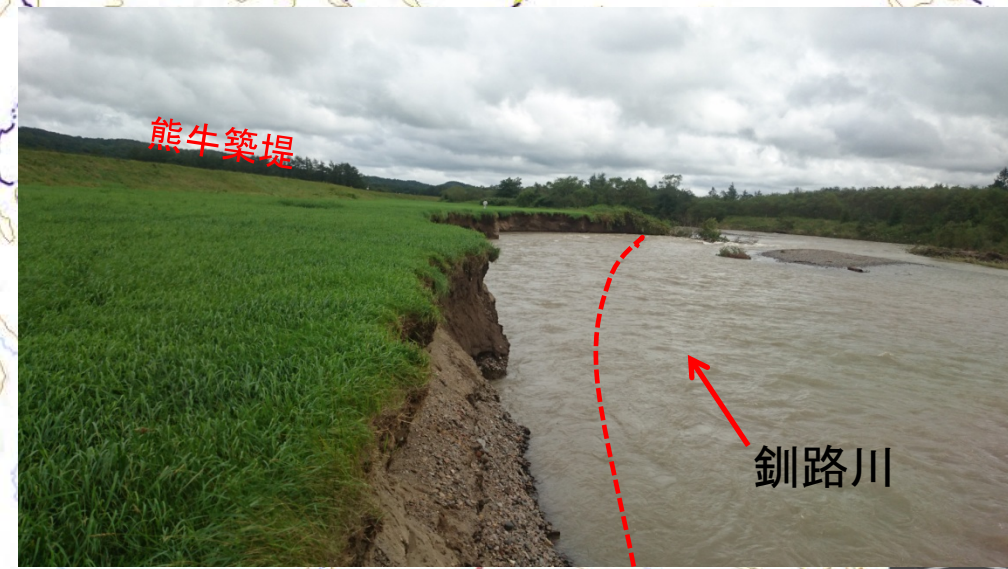
釧路川水系 釧路川 左岸 62.4k付近（北海道川上郡弟子屈町）において、8月20日からの大雨に伴う出水の影響により河岸洗掘が発生し、高水敷河岸が堤防に近接していることを確認したため、洗掘防止の応急対策を実施しています。

洗掘状況 8月20日からの大雨による出水の影響により高水敷の河岸が洗掘

平成28年8月26日（金）7時現地着手
