達古武湖自然再生事業 事業の実施結果及び評価

環境省釧路自然環境事務所

達古武湖自然再生事業実施計画 追記(案)

平成 25 年 2 月 (平成 30 年 6 月 追記)

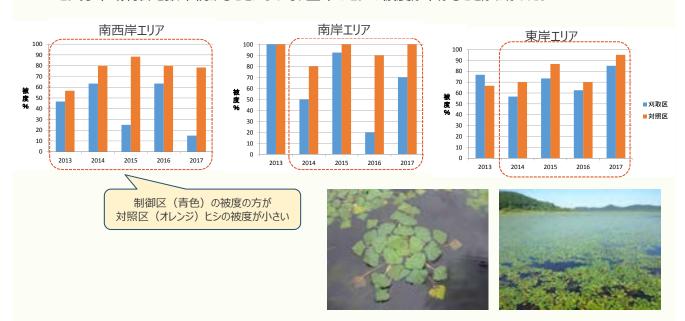
- 再生エリアで実施しているモニタリング調査(制御区、対照区の比較)において、ヒシの平均被度は 制御区よりも対照区で大きかった。
- ヒシ分布域制御を数年続けることによって、翌年のヒシの被度が下がることがわかった。

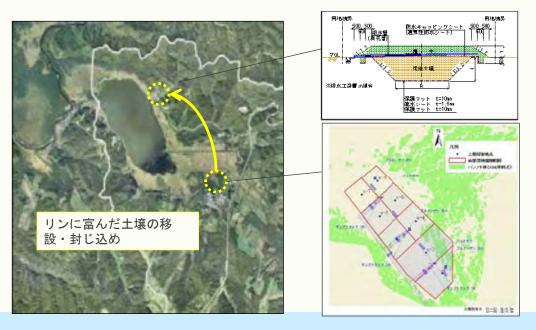
- ・南部湿地の高濃度の栄養塩類が蓄積された土壌を、2014年11月~2015年3月にかけて移設した。
- 移設先はキャンプ場の近くの環境省所管地とした。土壌を撤去後は、3シを含む土壌で埋戻した。
- ・ 懸念された、封じ込め処理後の栄養塩類の溶出についても、2016年度時点で生じていないことを確認した。

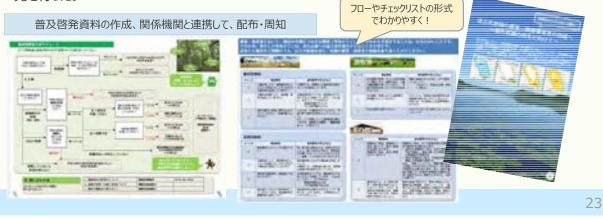
流域内の栄養塩類負荷の発生状況やその特性を把握するため、文献調査の他、地元自治体、標茶町農業協同組合釧路町支所、釧路東森林組合等の協力を得て、<u>営農実態や森林管理等に関するヒアリング調査等を実施した。必要な情報を整理し普及啓発資料を作成</u>した。(2013年度~2014年度)

• 地及び牧草地への適正な施肥や、家畜排泄物の高度な処理方法等に関する知見を集積し、地元自治体、釧路川水質保全協議会等の関係団体との連携のもと、流域内の農業者や畜産者等への普及啓発を図った。

• 自然林の保全とともに、地元自治体、釧路湿原達古武地域自然再生事業(環境省)と連携し、 健全な森林の育成に努め、流域内の林業者等に対しては負荷の少ない森林施業に関する普及啓 発を行った。

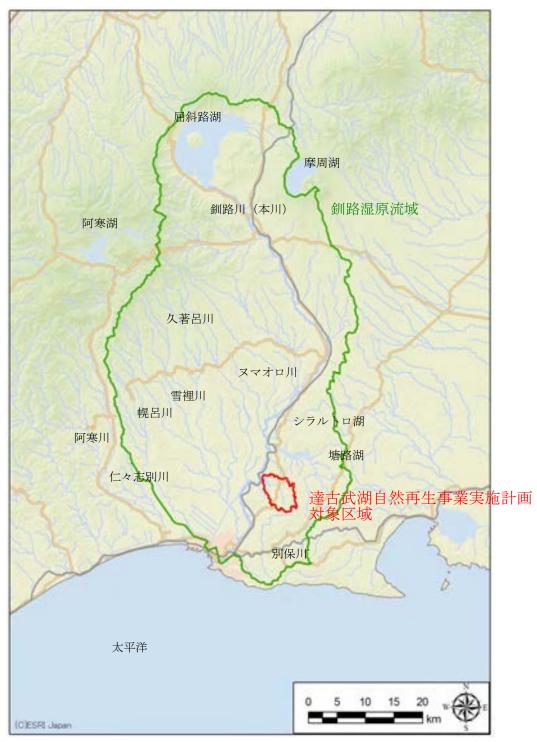
図 2 本事業の対象となる区域の位置図

本実施計画は、釧路湿原流域の東部湖沼の一つである達古武湖 133ha 及びその流域 2,400ha を対象とする (図 2 及び図 3)。

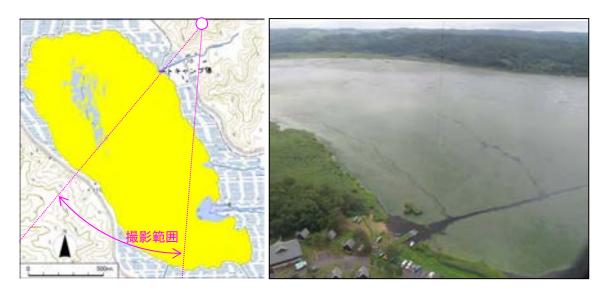
図 10 2011 年のヒシの分布状況

※ 左図は2011年8月にヒシのロゼット葉が水面に出ているのを確認できた範囲(黄色)を示す

※ 右図は 2011 年 8 月 30 日に達古武湖水面を撮影した写真。緑色に見えるものがヒシのロゼット葉である

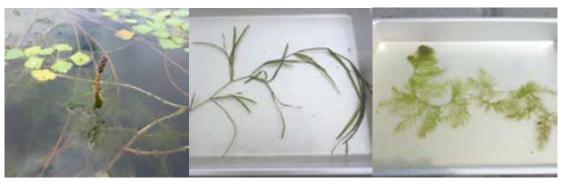
図 40 ヒシ分布域制御による保全対象種(沈水植物/左からホザキノフサモ、エゾヤナギモ、タヌキモ)

他方、湖内全域に目を向けると、ホザキノフサモ、ホソバミズヒキモ、タヌキモ、ヒメタヌキモ、エゾヤナギモ等の沈水植物の生育状況の悪化が認められている。これらの中には、2016年及び2017年の調査で確認できなくなったものも含まれており、保全にかかる優先度・緊急度は高い。そこで、ヒシ分布域制御の保全対象種として、ホザキノフサモやホソバミズヒキモ、タヌキモ、ヒメタヌキモ、エゾヤナギモ等の沈水植物を設定する。
