釧路川支川魚類生息環境の再生事業について

釧路自然保護協会

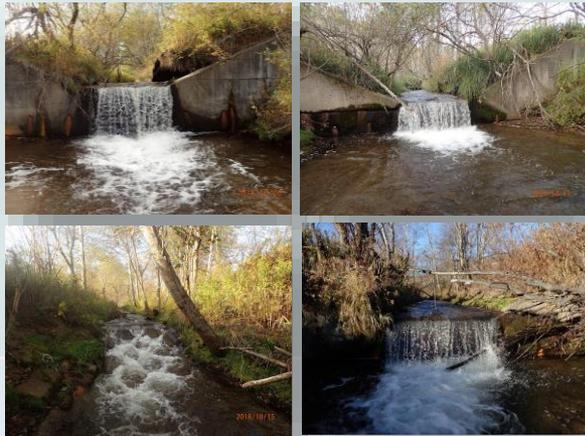
国営総合農地開発事業により設置された落差工がイトウ、サケ、サクラマスなどの魚類の遡上障害になっている。

下流： 落差工が遡上障害

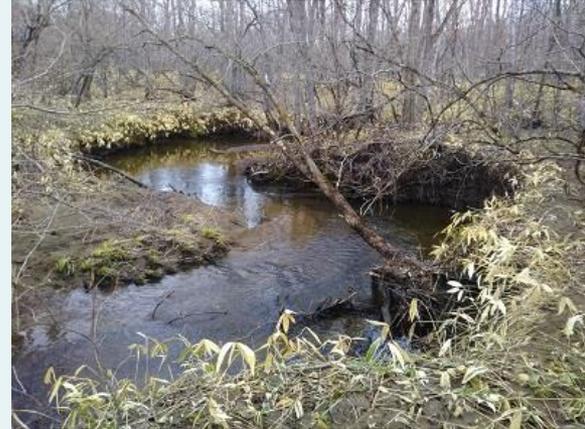
上流： 豊富な産卵適地

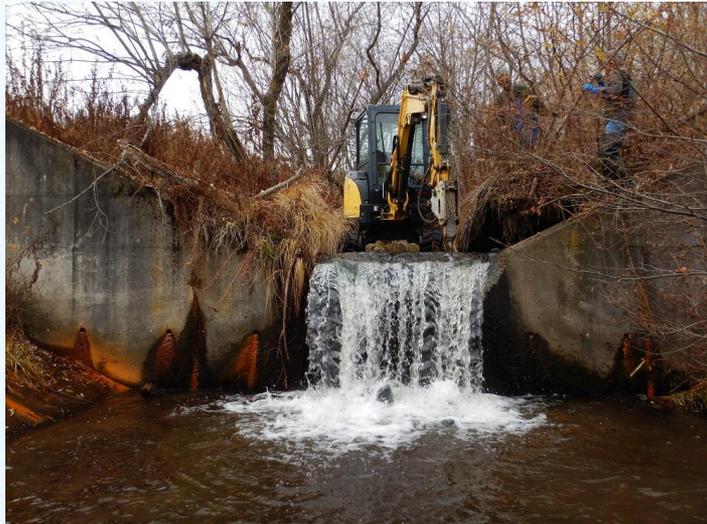
魚道整備前（2018年）

- 2018年 4基の魚道新設
- 2019年 1基の魚道新設 & 1基の魚道改良
- 2020年 1基の魚道新設 & 1基の魚道改良
- 2021年 3基の魚道新設 & 4基の魚道改良(& 30m護床撤去)

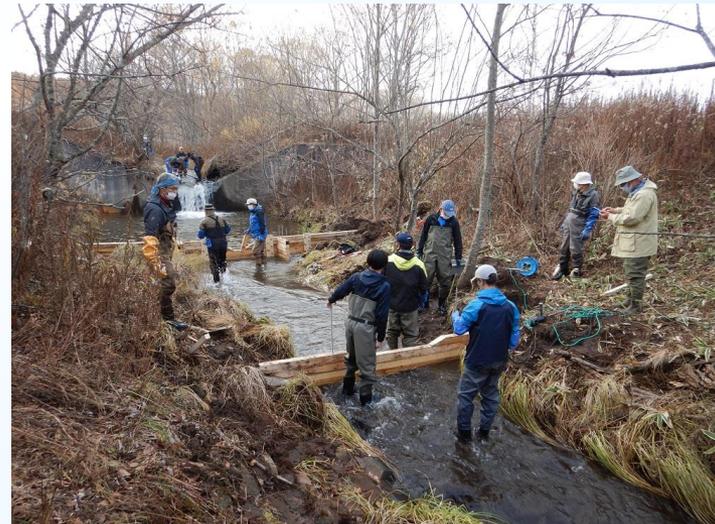
魚道整備後（2022年現在）

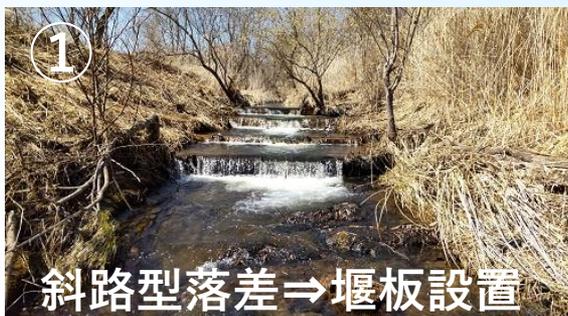
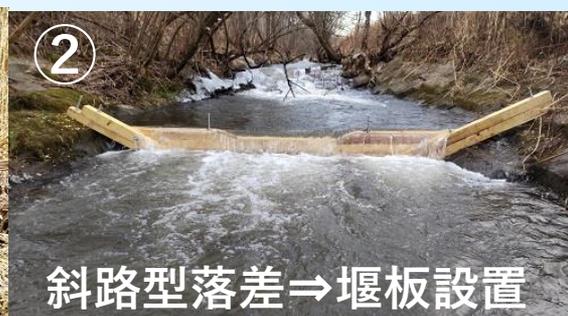
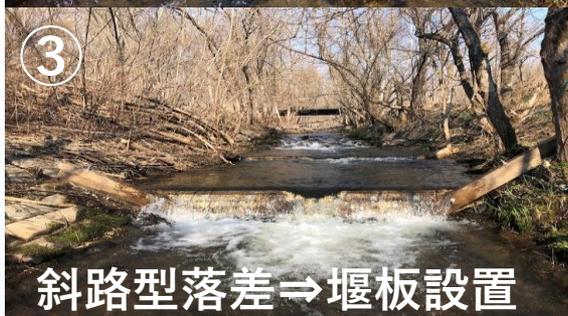
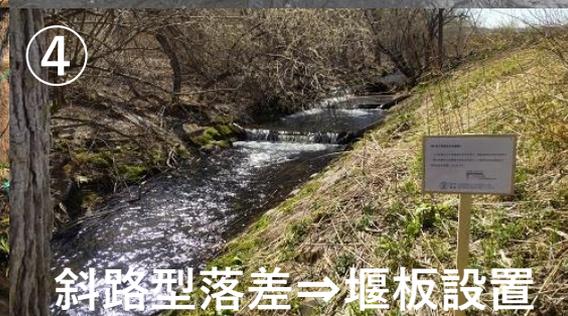
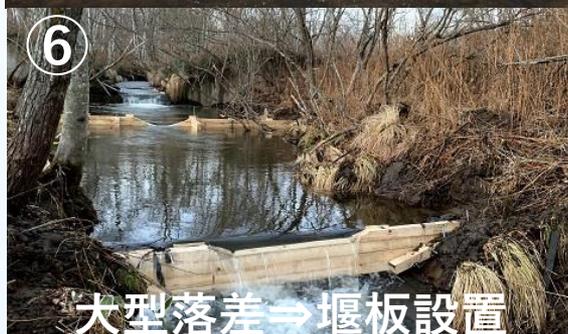
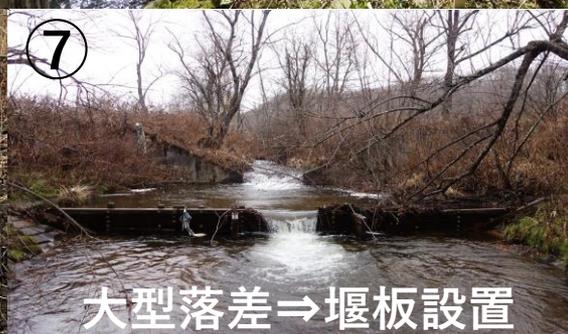
落差工	落差工タイプ
遡上障害① ①

斜路型落差工（現状）
遡上障害② ②

斜路型落差工
遡上障害③ ③

斜路型落差工
遡上障害④ ④

斜路型落差工
遡上障害⑤ ⑤

斜路型落差工
遡上障害⑥ ⑥

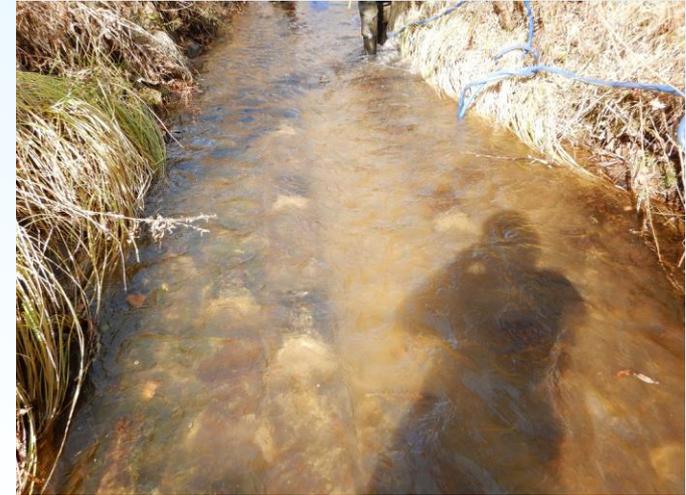
2021年施工箇所
(流心を40cm幅で撤去)

<連節ブロック撤去の取り組み>

2019年： 1.6m²(0.4m×4m)

2020年： 8m² (2m×4m)

2021年： 12m² (0.4m×30m)

- ・ブロック撤去箇所にヤマメ、イワナなどが定着。
- ・明渠の破損なし。

事後検証と管理者との協議を重ねながら、工法を確立。
