**釧路川水系河川整備計画（案）
（国管理区間）**

平成 19 年 12 月

北 海 道 開 発 局

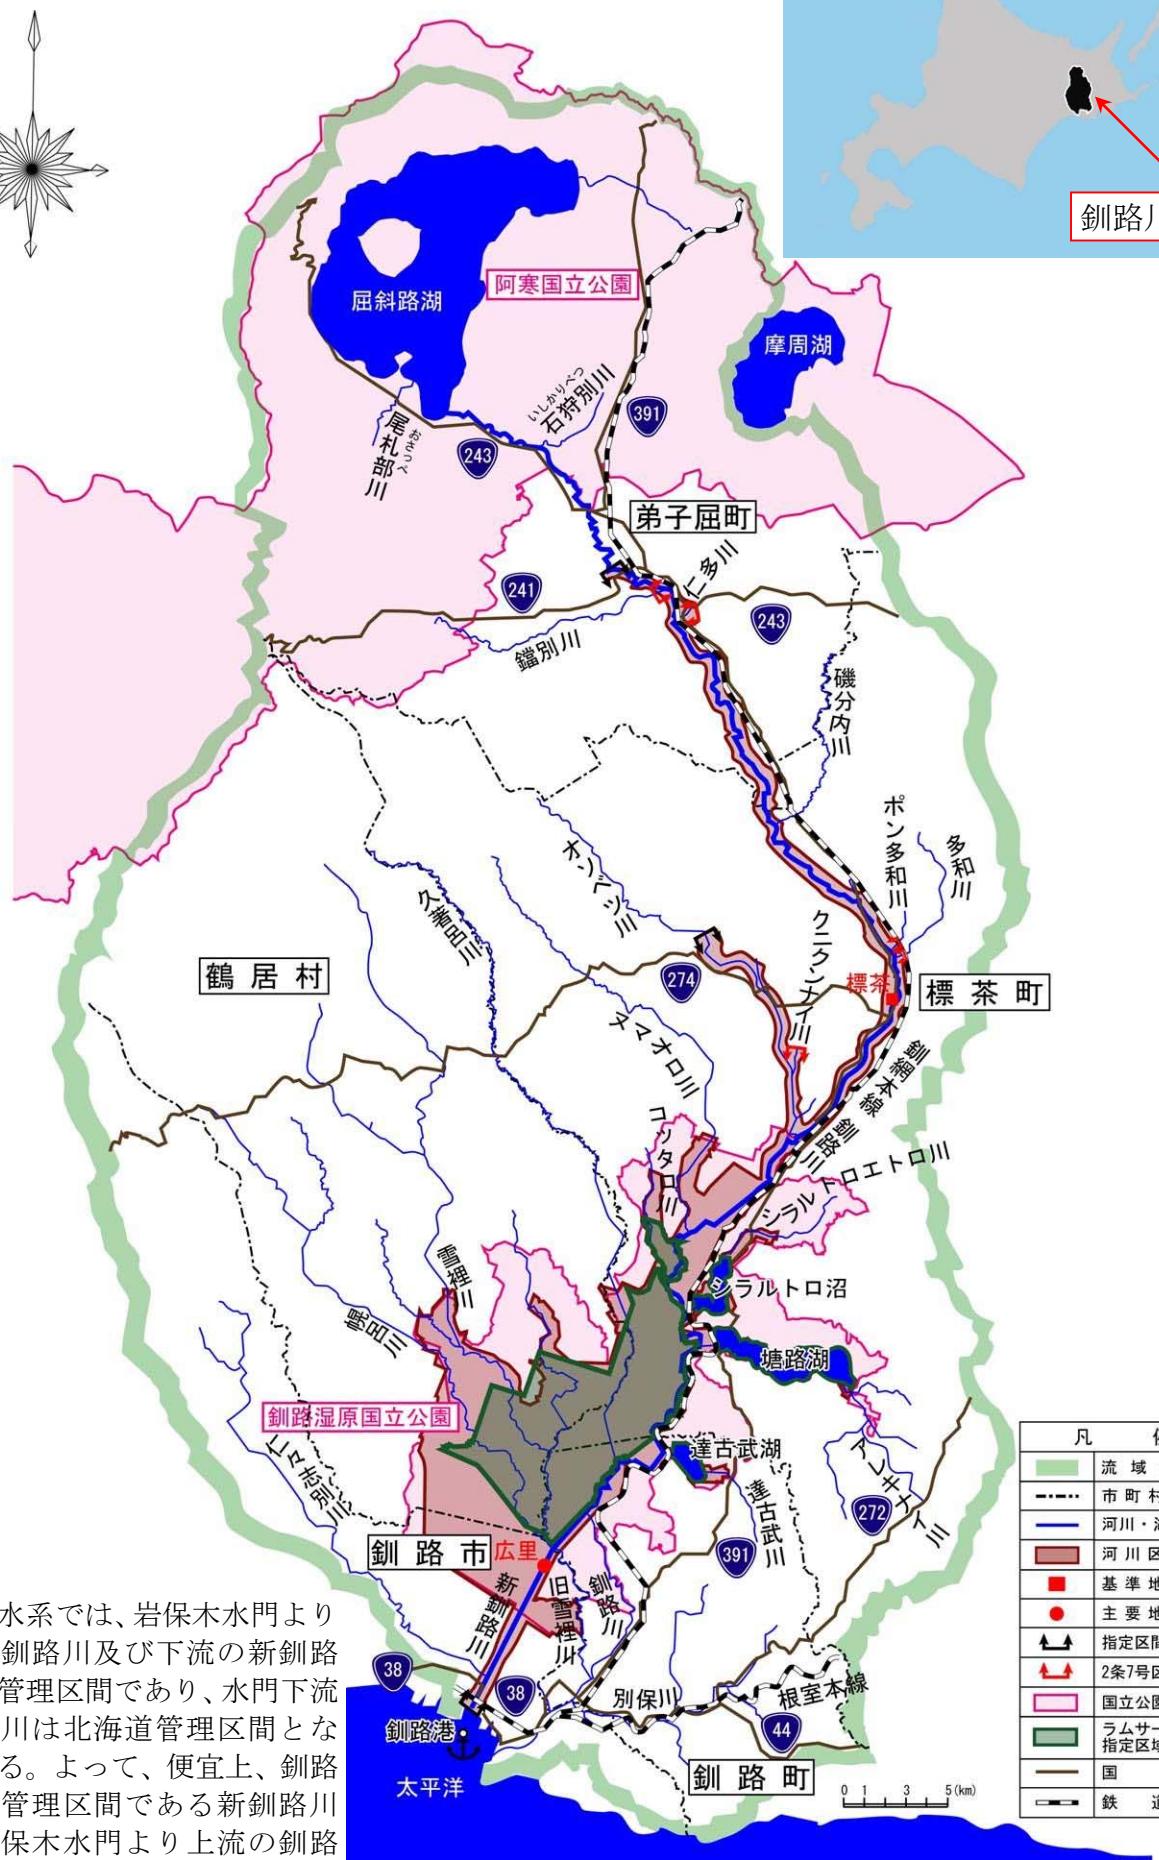
図 1-1 流域図

釧路川は、北海道東部の太平洋側に位置し、その源を藻琴山(標高 1,000m)^{もこと}等、屈斜路カルデラの外輪山に発し、屈斜路湖の南端から流れ出て、弟子屈原野を流れ、弟子屈町で鑓別川、標茶町でオソベツ川等の支川を合流し、釧路湿原に入り、さらに久著呂川、雪裡川の支川を湿原内で合わせ、岩保木地点において新釧路川となり、釧路市街地を貫流し太平洋へ注ぐ、幹川流路延長 154km、流域面積 2,510km²の一級河川である。

釧路川の河床勾配は、屈斜路湖から弟子屈市街部付近(以下「上流部」という)が 1/1,000 程度、弟子屈市街部付近からオソベツ川合流点(釧路湿原流入部)付近(以下「中流部」という)が 1/200~1/1,200 程度、さらに釧路湿原から新釧路川河口部(以下「下流部」という)が 1/3,000~1/8,000 程度である。

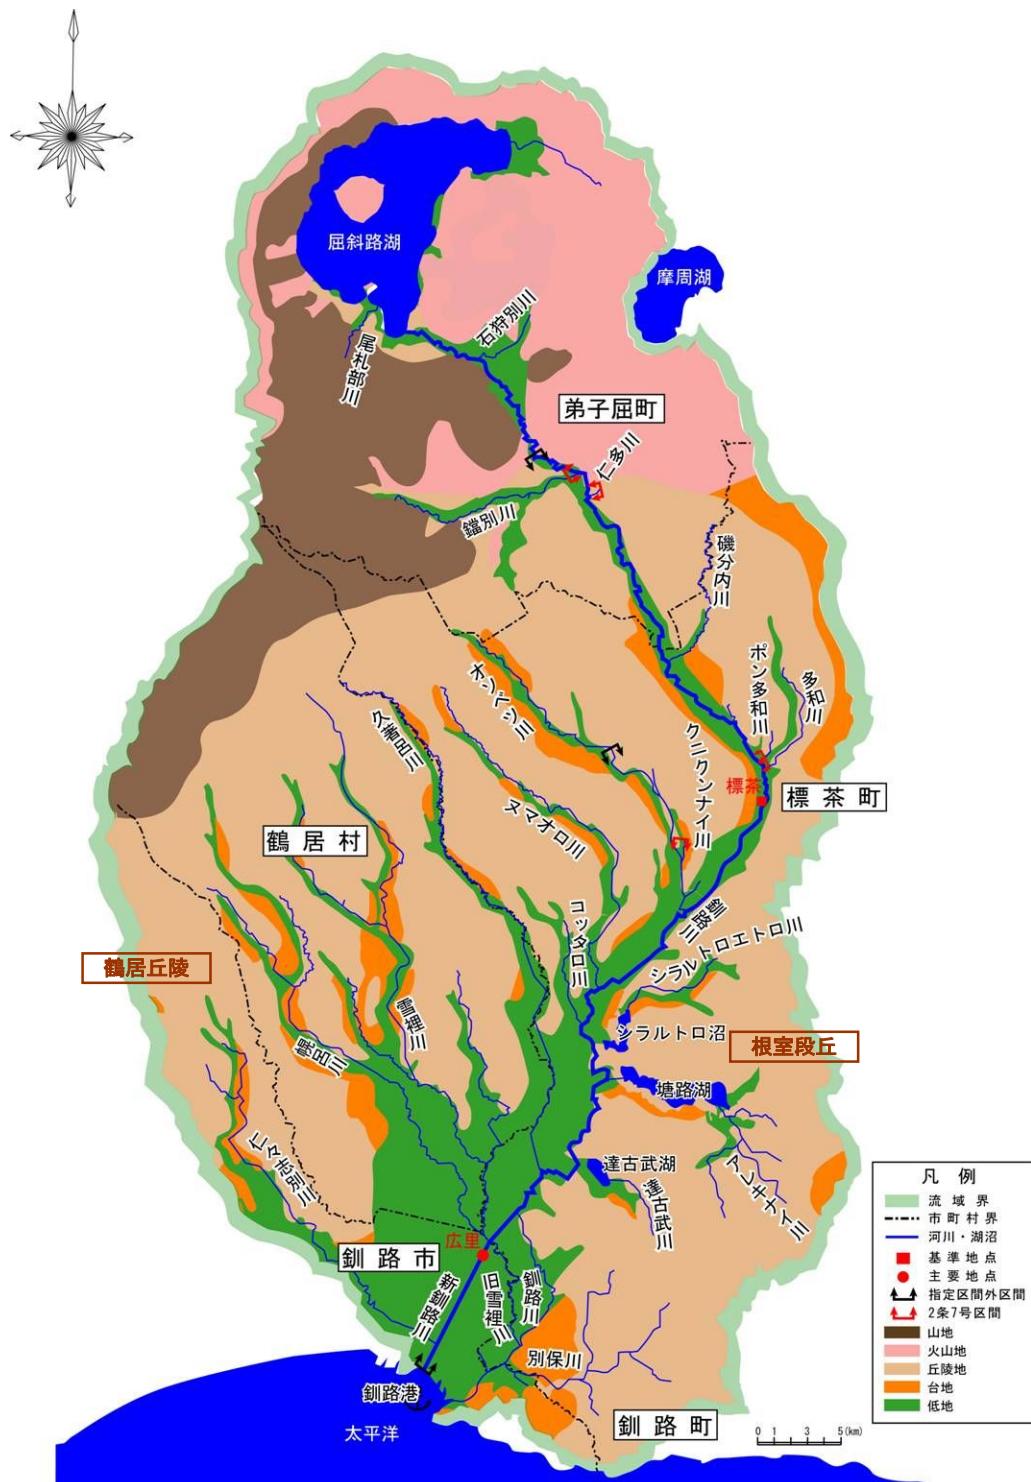
図 1-2 流域地形図

釧路川流域は、大きく3つの地形区に分かれる。上流域は山地、火山地であり、中流域は丘陵地、下流域に入ってからは台地及び低地である。

上流域は、屈斜路、摩周のカルデラや活火山等があつて起伏が激しい。

中流域は、鏽別川合流点付近から南西にかけては標高120m～300mの鶴居丘陵、南東には標高40m～120mの根室段丘が広がっている。

下流域は、標高10m以下の平坦な釧路湿原が広がっている。

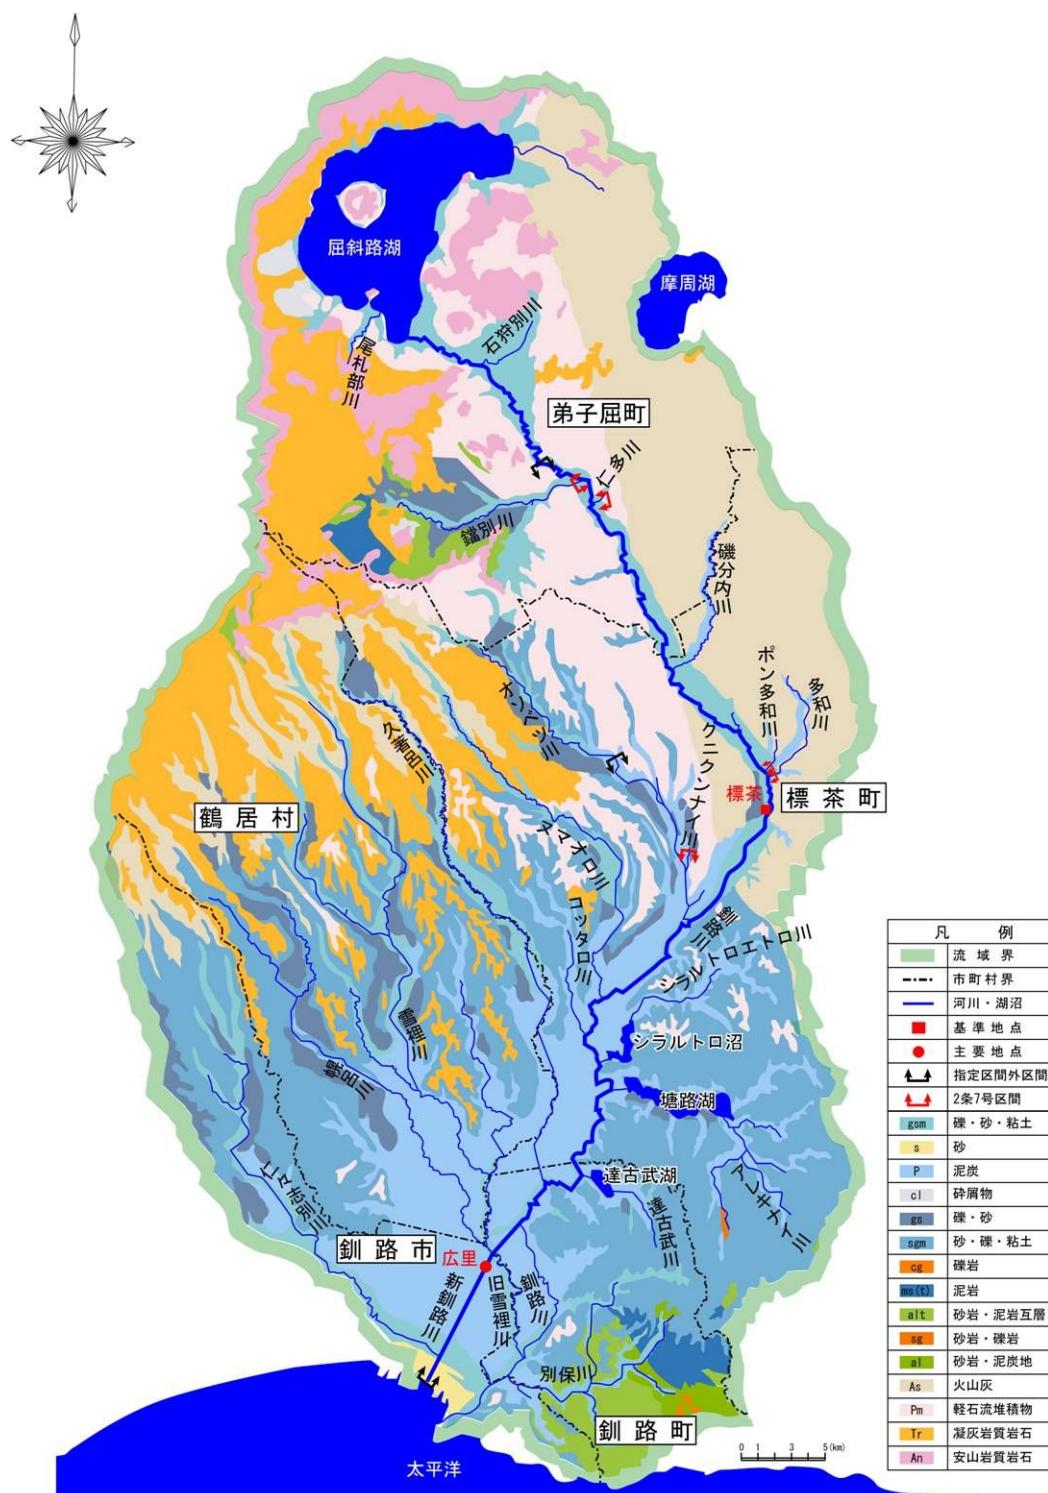
図 1-3 地質図

釧路川流域の地質分布としては、上流域は安山岩や凝灰岩が主体であり、中流域は火山灰や軽石等の火山碎屑物におおわれ、下流域は湿原を構成する泥炭層や砂層からなっている。

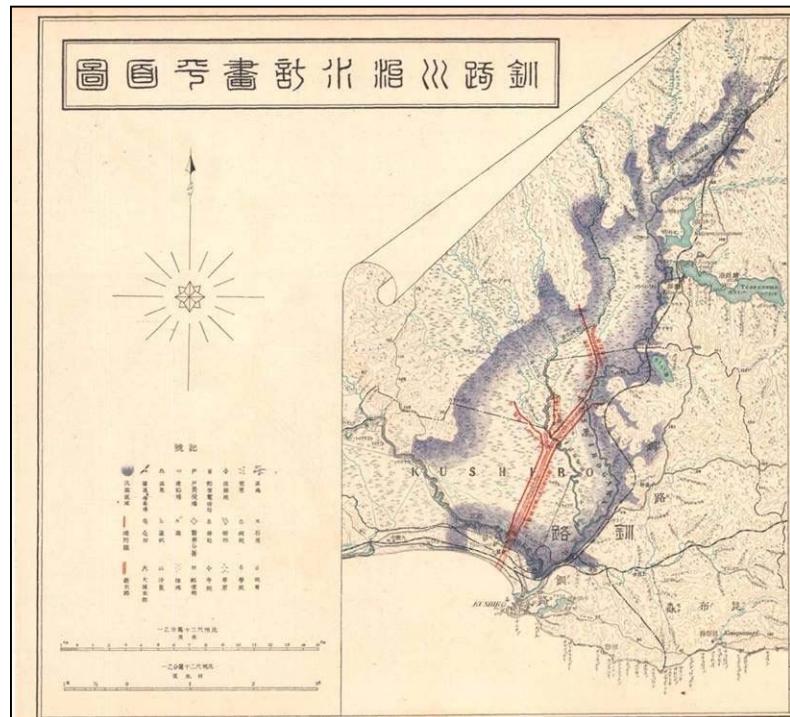
図 1-7 鉿路川治水計画平面図(昭和3年版)

釧路市街のある下流部において、大正 10 年より岩保木から阿寒新川河口まで現在の新釧路川となる延長 11.2km の新水路掘削を実施し、昭和 6 年に通水した。また、川幅 300 間 (545m) の釧路市街堤防工事、さらに幌呂川右岸堤防工事等を実施するとともに、久著呂川を釧路川へ分流するための延長 2.7km の河道切替工事、幌呂川と雪裡川の合流点から釧路川新水路への延長 1.1km の水路開削を実施した。さらに釧路川下流(現在の北海道管理区間)では、舟運が盛んであったことから、幣舞橋から別保川合流部において浚渫工事を実施した。

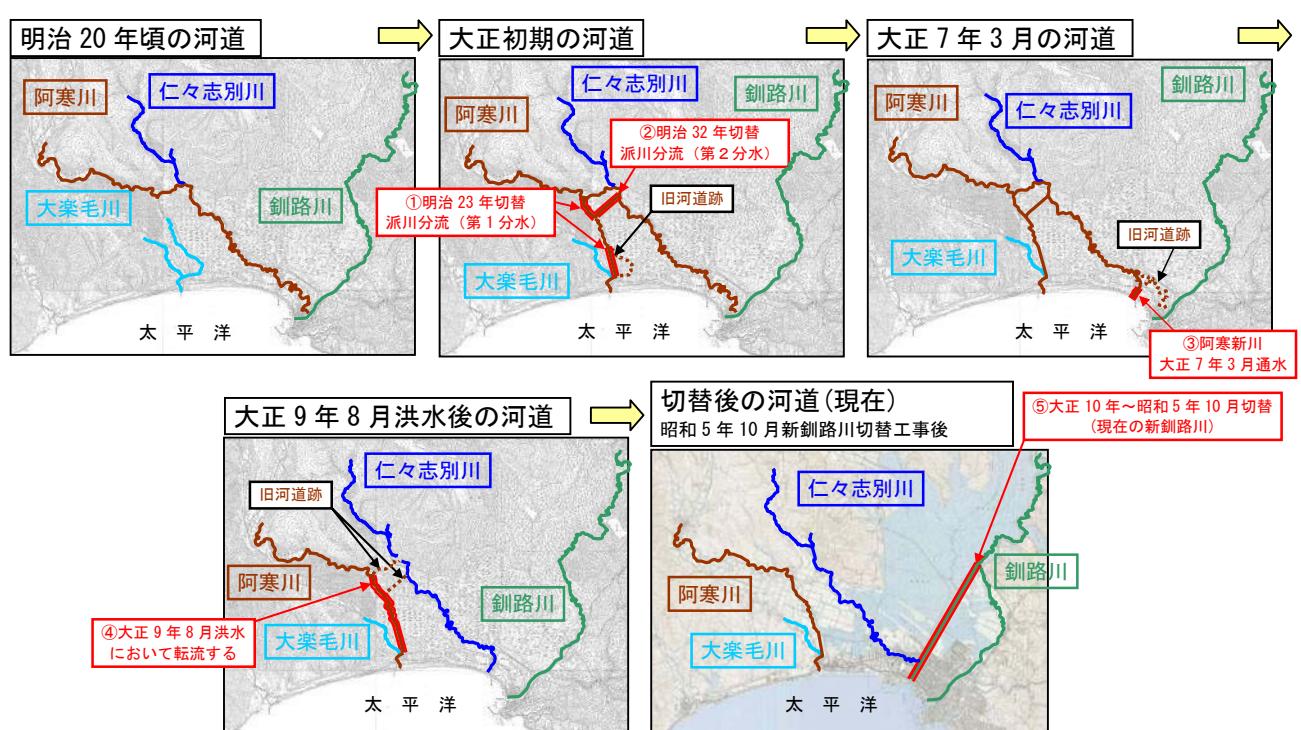
図 1-8 鉿路川と阿寒川の変遷

明治 23 年及び明治 32 年には、釧路港に堆積される土砂量を抑制するため、当時釧路川の支川であった阿寒川の派川分流工事を行い、阿寒川の洪水を大樂毛川へ分派した。明治 42 年には、阿寒川を直接太平洋に流下させるための、阿寒川切替工事に着手し、大正 7 年に阿寒新川として通水したことにより、阿寒川は釧路川と分離された。また明治 43 年には、第 1 期北海道拓殖計画により釧路川治水設計調査が始まった。

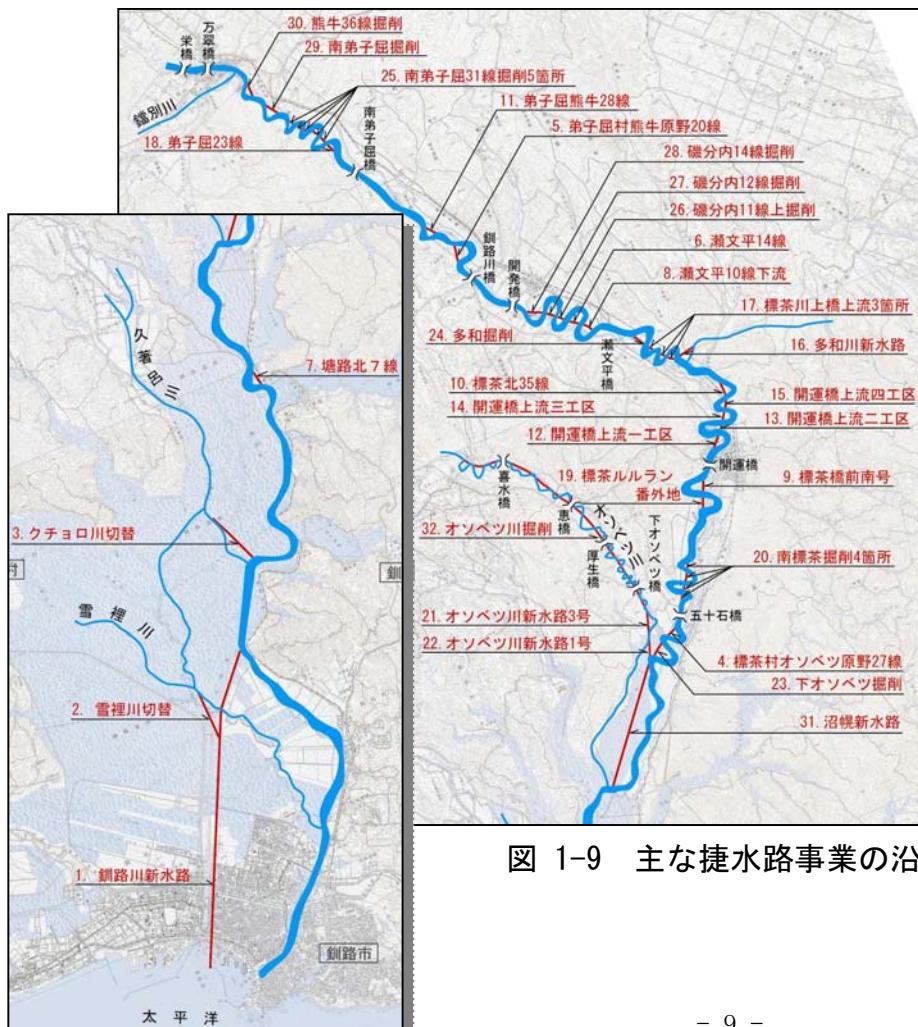
図 1-9 主な捷水路事業の沿革

番号	名 称	新水路 延長 (m)	旧河道 延長 (m)	着工年	通水年
1	新釧路川新水路	10,850	17,000	T10年	S6年
2	雪裡川切替	1,065	10,200	S2年	S5年
3	チヨロ川切替	2,656	4,000	S5年	S6年
4	標茶村オソベツ原野27線	112	650	S8年	S8年
5	弟子屈村熊牛原野20線	404	550	S7年	S7年
6	瀬文平14線	118		S8年	S8年
7	塘路北7線	75		S10年	S10年
8	瀬文平10線下流	101	350	S13年	S13年
9	標茶橋前南号	67		S15年	S15年
10	標茶北35線	37	450	S16年	S16年
11	弟子屈熊牛28線	148	400	S17年	S18年
12	開運橋上流一工区		630		
13	開運橋上流二工区	126	550	S26年	S26年
14	開運橋上流三工区	180	450	S26年	S27年
15	開運橋上流四工区	200	350	S26年	S26年
16	多和川新水路	309	350	S27年	S27年
17	標茶川上橋上流3箇所	675	1,100	S27年	S28年
18	弟子屈23線	389	900	S27年	S28年
19	標茶ルルラン番外地	170	500	S28年	S28年
20	南標茶掘削4箇所	700	1,250	S32年	S33年
21	オソベツ川新水路3号	343	600	S33年	S34年
22	オソベツ川新水路1号	619	8,000	S35年	S35年
23	下オソベツ掘削	300	700	S34年	S35年
24	多和掘削	440	650	S35年	S36年
25	南弟子屈31線掘削5箇所	330	1,650	S36年	S36年
26	いそぶなんい 磯分内11線上掘削	605	850	S37年	S37年
27	磯分内12線掘削	200	400	S38年	S38年
28	磯分内14線掘削	250	350	S39年	S39年
29	南弟子屈掘削	1,540	2,200	S41年	S41年
30	熊牛36線掘削	695	920	S44年	S45年
31	沼幌新水路	4,970	8,926	S48年	S56年

32	オソベツ川掘削	11,230	20,310	S40年	S56年

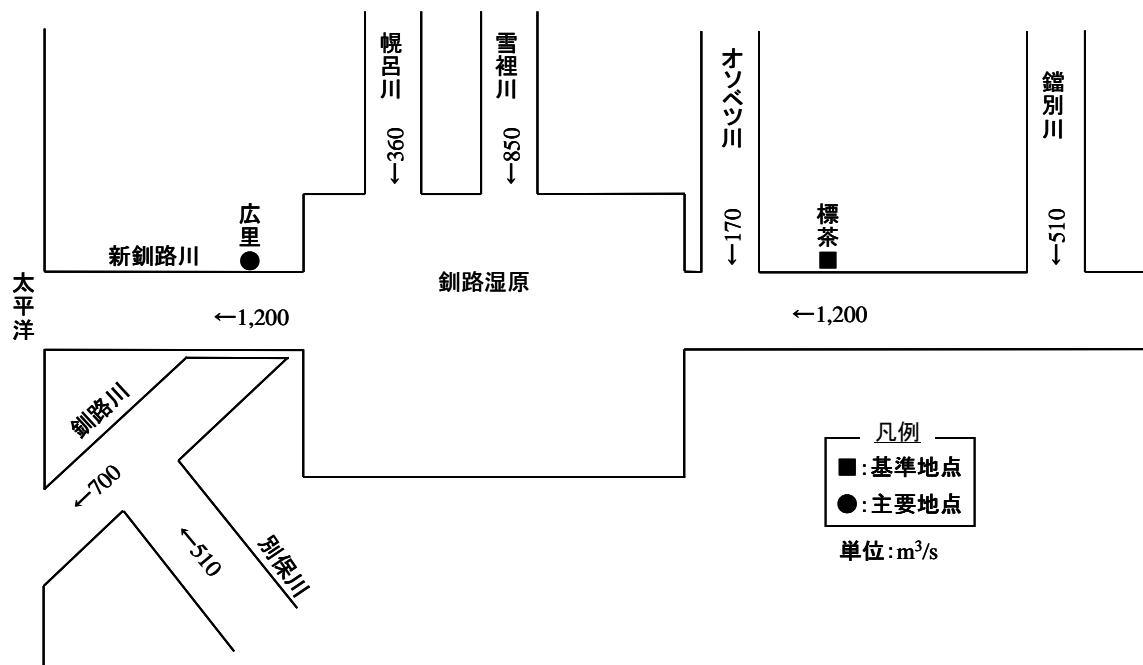
図 1-10 釧路川水系河川整備基本方針における釧路川流量配分図

平成 9 年の河川法改正に伴い、平成 18 年 9 月に釧路川水系河川整備基本方針を策定した。この基本方針では昭和 16 年 9 月、平成 4 年 9 月等の既往洪水について検討した結果、基準地点である標茶地点の基本高水のピーク流量を $1,200\text{m}^3/\text{s}$ とし、釧路湿原の遊水効果及び現状の河道を勘案し、広里地点の計画高水流量を $1,200\text{m}^3/\text{s}$ とした。

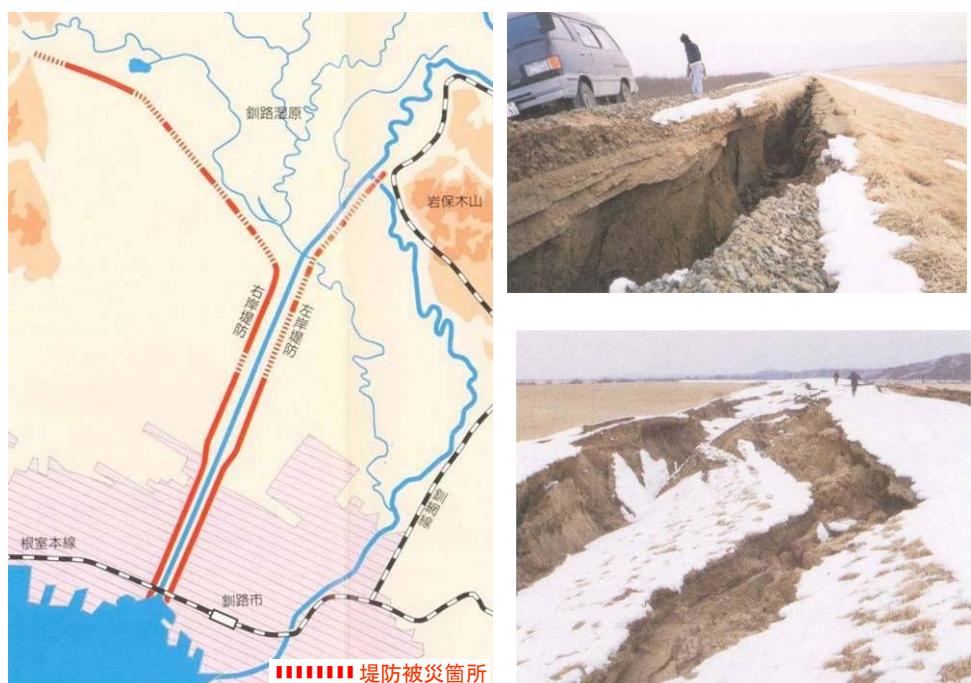
平成 5 年 1 月釧路沖地震の被害状況

平成 5 年 1 月の釧路沖地震では、釧路川下流域における堤防が被災したが、堤防の緩勾配化等の対策を実施したことにより、その後の地震では大きな被害は発生していない。また、平成 15 年 9 月の十勝沖地震では、広里水位観測所において、津波の河川遡上が確認されている。

平成 5 年には、釧路沖地震が発生し、新釧路川の堤防が大きな被災を受け、この復旧対策と合わせ、軟弱地盤対策のため、堤防の緩傾斜化を実施している。この後の地震では、大きな被害は発生していない。

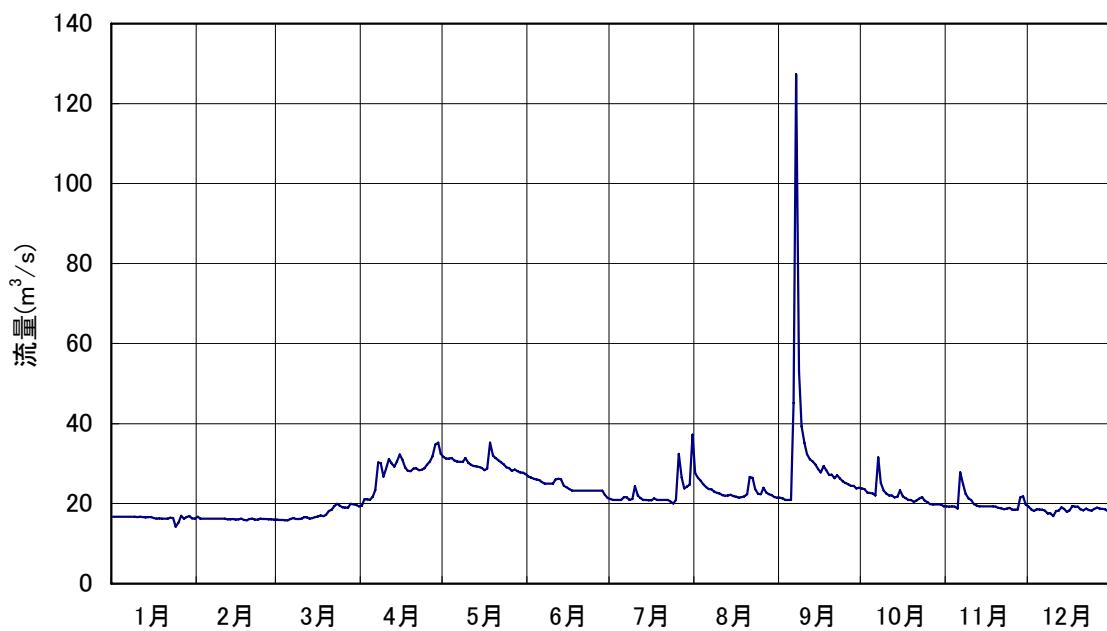
図 1-12 日平均流量の年変化
(標茶地点、平成 17 年)

積雪地域にある釧路川の流況は、4月から5月にかけての融雪期に最も流量が豊富であり、降雪期である11月から翌年3月まで流量が少なく変動は小さい。

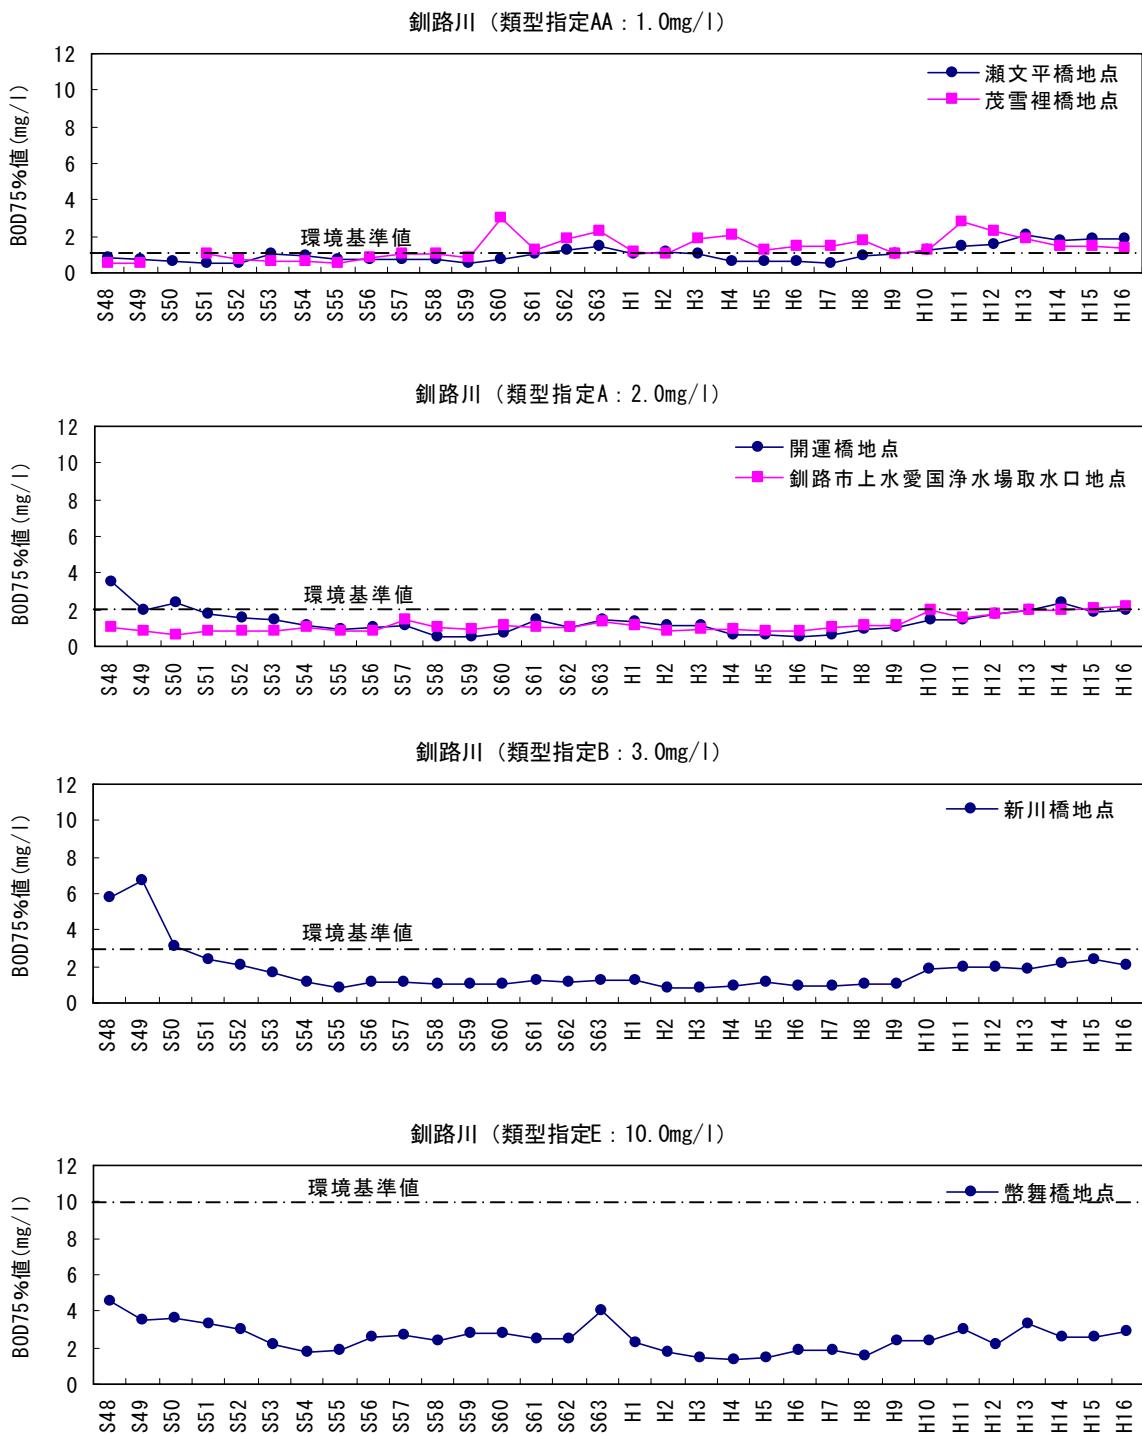
図1-15 釧路川における水質(BOD75%値)の経年変化

釧路川の環境基準点におけるBOD(75%値)の経年変化は、図1-15に示すとおりであり、近年上昇傾向となっている。特に中下流域の基準地点において、指定されている環境基準値を超過している状況にある。

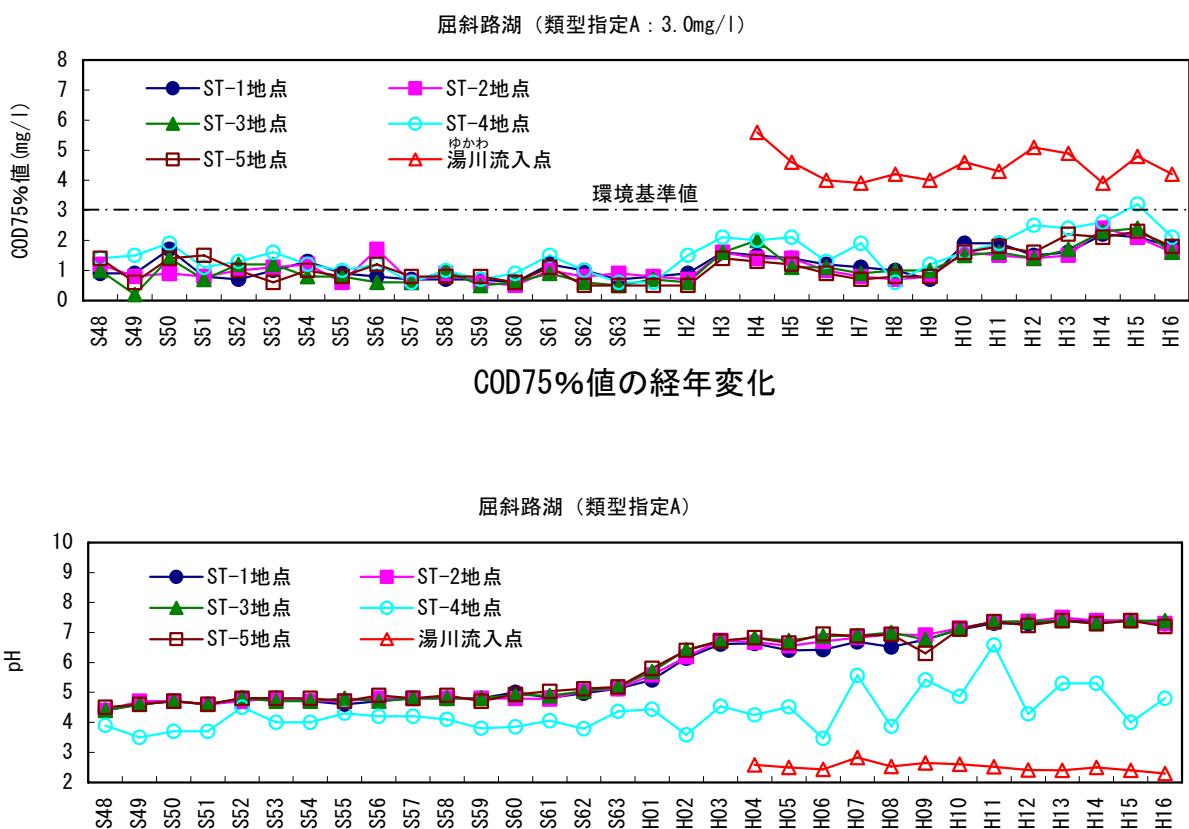
図 1-16 屈斜路湖における水質の経年変化

一方、屈斜路湖では湯川流入点を除くすべての地点においてCOD(75%値)は環境基準の3mg/Lを概ね満足している。また、pHが酸性から中性となり、これまで魚類の生息に適さなかった環境に変化がみられる。

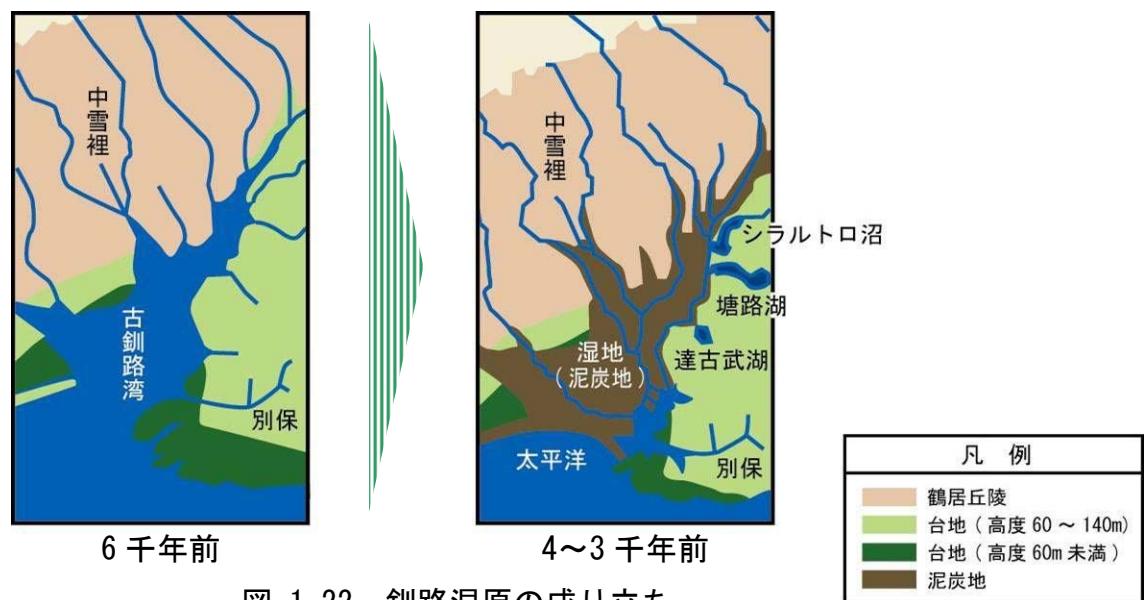
図 1-22 釧路湿原の成り立ち

釧路湿原の形成は、今から約1万年～6,000年前に氷河期の終焉による気温の上昇に伴い、陸地に海水が入り込む「海進」が進み、約6,000年前には、現在の湿原は全て海だったと考えられている。その後、西高東低の地盤運動により西側より陸化(海退)が進み約3,000年前には海は姿を消し、一面湿原に変わったとされている。

釧路川は湿原の形成と同時期の約3,000年前に湿原西側からの陸化に伴い東に片寄り、シラルトロ沼や塘路湖等の海跡湖を作りながら現在の釧路川を形成したと考えられている。

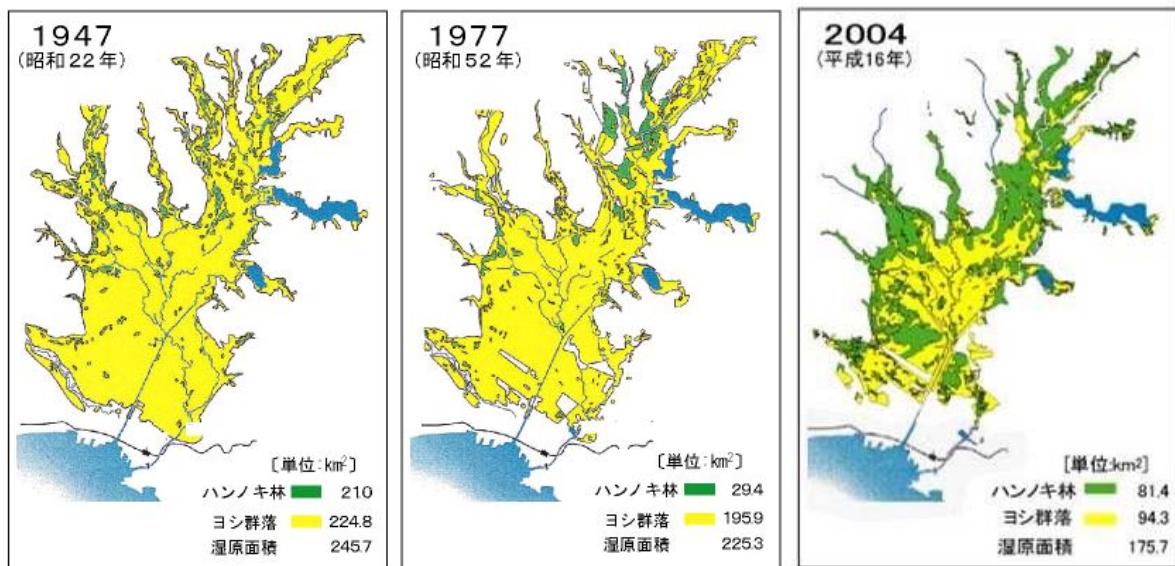
図 1-23 湿原面積およびハンノキ林分布の変遷

現在直面している最も重要な課題の 1 つとして、湿原面積の急激な減少が挙げられる。1947 年には約 2.5 万 ha あった湿原は、2004 年の調査では約 1.8 万 ha にまで減少し、この 60 年間で約 3 割も消失している。この多くは農地や宅地の開発による湿原の直接的改変によるものである。

さらに重要な課題のもう 1 つとして、湿原の急激な乾燥化が挙げられる。流域の森林伐採や、湿原を農地や宅地とするための地下水位の低下等を目的とした河川の直線化等を行った。そのため、湿原への土砂流入の増加等により、急激な湿原の乾燥化が進行し、ヨシやスゲ類の湿原内でハンノキが異常に成長したり、湖沼で急速に土砂が堆積し水生植物や淡水魚類も減少するなど、湿原の生態系に大きな影響を与えていた。1947 年には約 2,100ha であったハンノキ林は、2004 年の調査では約 8,000ha にまで増加し、この 60 年間に約 4 倍に増加している。

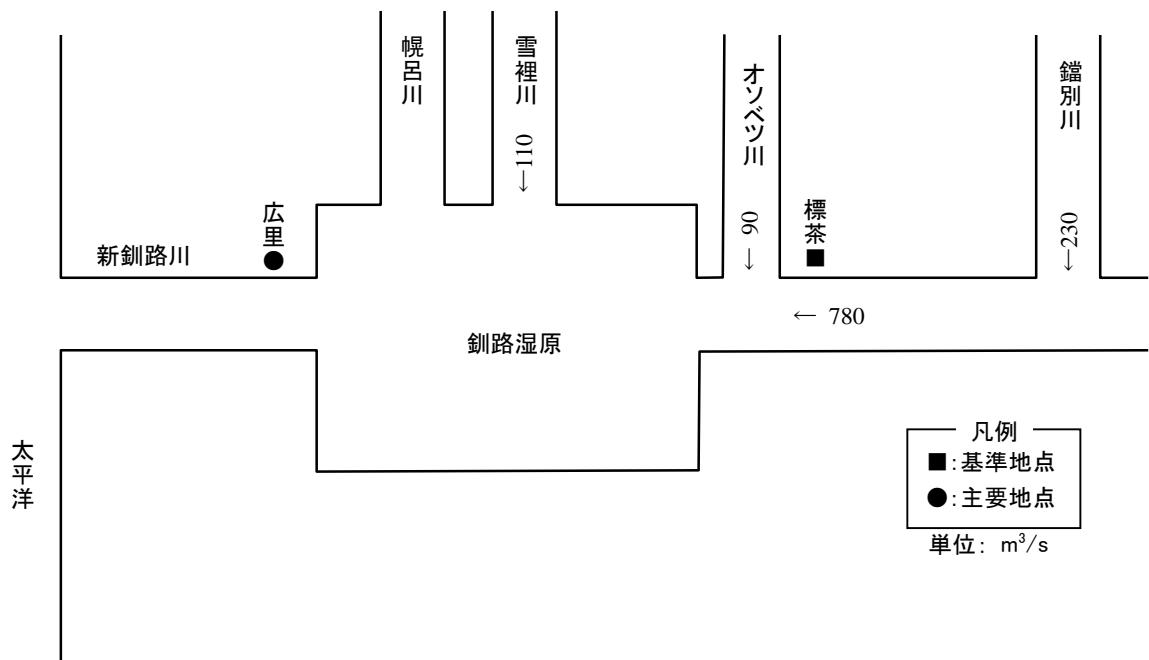
図 1-29 釧路川整備計画目標流量配分図

基準地点	目標流量	河道への配分流量
標 茶	$780\text{m}^3/\text{s}$	$780\text{m}^3/\text{s}$

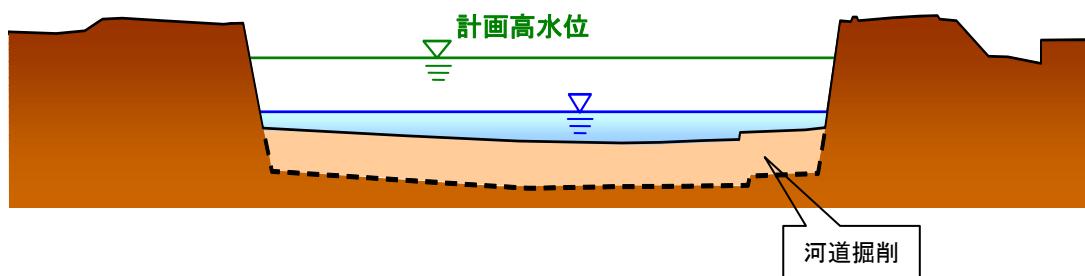
図 2-3 河道掘削のイメージ図

河 川 名	施 工 場 所
釧 路 川	KP73.0～KP75.6

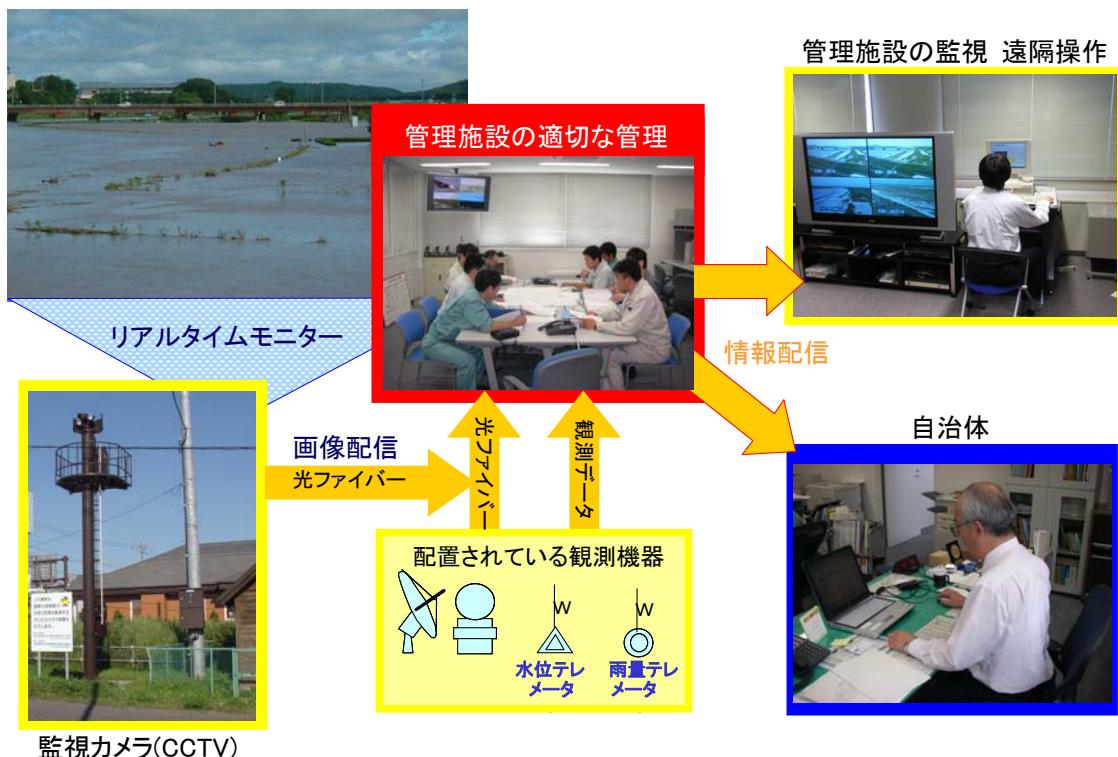
図 2-6 光ファイバー網による河川情報の収集・伝達のイメージ図

迅速かつ効果的な洪水対応や危機管理対策を行うため、観測設備、監視カメラ、光ファイバー網やテレメーター等を整備し、水位、雨量、画像等の河川情報を収集する。その情報を関係自治体等へも提供し、水防活動や避難誘導等への支援を図る。

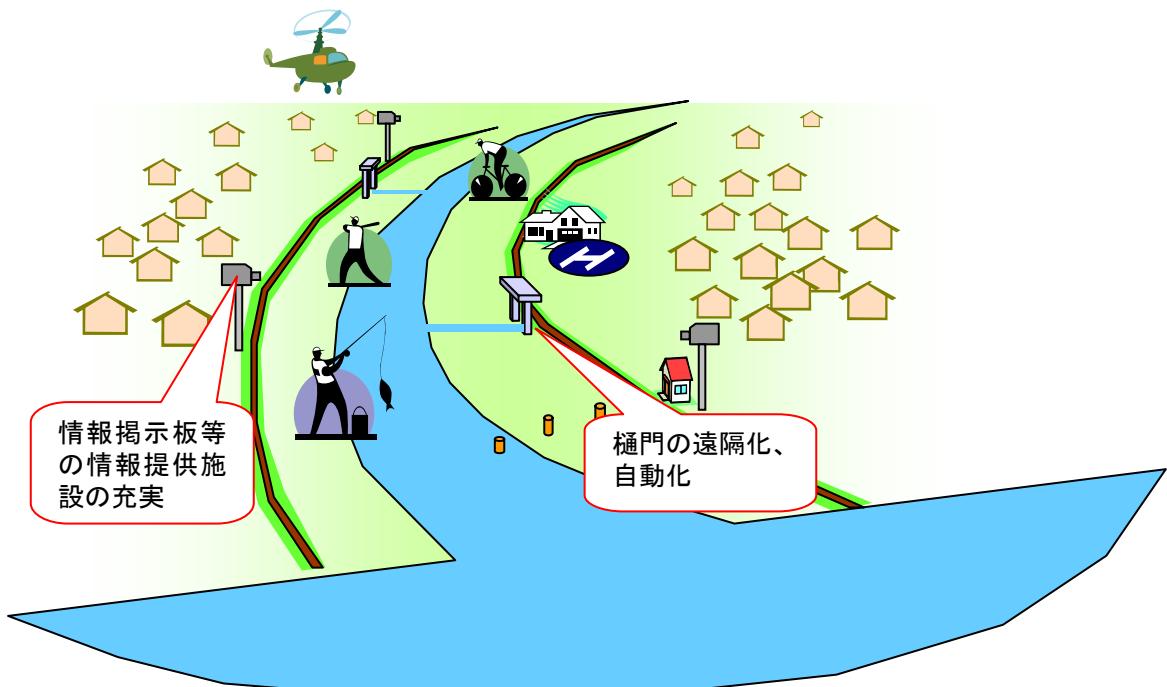
図 2-7 地震・津波対策

このため、津波の河川遡上時における挙動及び影響について検証するとともに、必要に応じて樋門の遠隔化・自動化等の津波の河川遡上による被害を軽減する対策を図る。また、関係自治体や地域住民及び河川利用者へ速やかな情報の提供を行うため、情報掲示板等の情報提供施設の充実を図る。

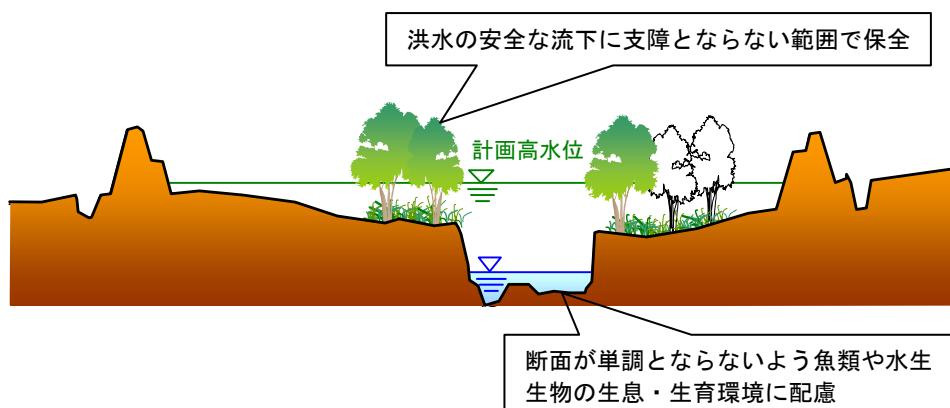
図 2-8 河畔林の保全、河岸の多様化イメージ図

このため、河畔林は、釧路湿原への影響を考慮しつつ、洪水の安全な流下等に支障とならない範囲で保全する。

また、河道の掘削等にあたっては、断面が単調とならないよう、魚類や水生生物の生息・生育環境に配慮する。

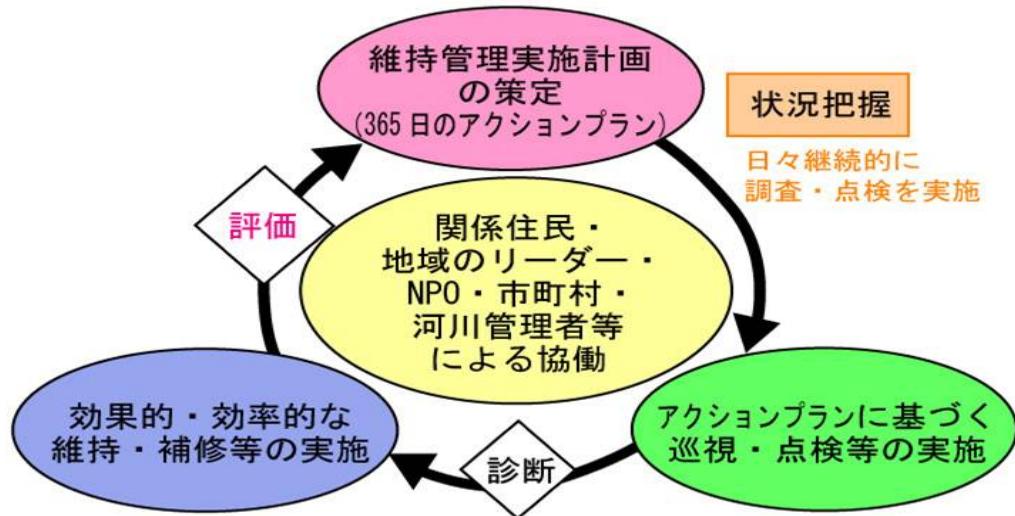
図 2-10 サイクル型維持管理体系のイメージ

河川はその状態が水象・気象により大きく変化する自然公物であり、堤防は、構成する土の品質が不均一であるという特性を有することから、河川全体の管理水準の向上を確実なものとするため普段から継続的に調査・点検を行い、その結果に基づいて維持管理を365日、日々実施する必要がある。このため、河川の状態の変化に対応できるよう、5年間程度の維持管理の内容を定める「維持管理計画」を策定するとともに、年間の維持管理スケジュールを定める「維持管理実施計画」を策定し、それらに基づき調査・点検を実施し、状況把握・診断を加え維持・補修を行った結果を評価して、次年度の「維持管理実施計画」に反映する「サイクル型維持管理体系」を構築する。

また、持続的に河川の変化を把握・分析し、その結果を河川カルテ等に取りまとめるとともにデータベース化することにより、今後の適切な維持管理につなげる。

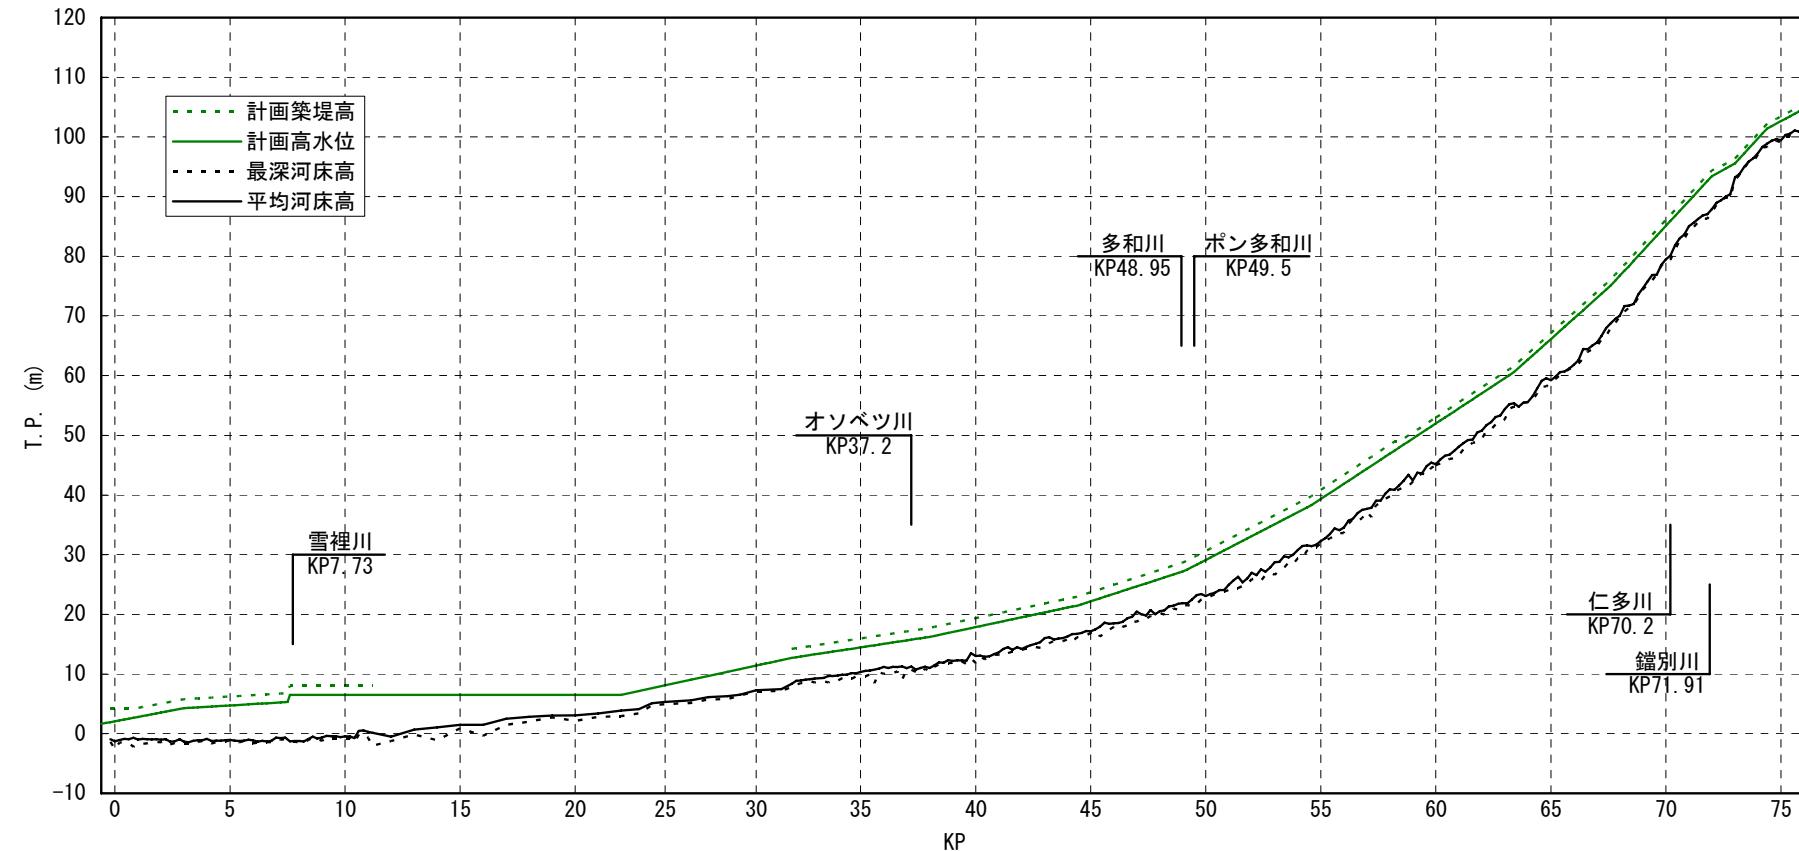
釧路川 計画縦断図

計画高水勾配	< 1/1367 < 1/4369 < Level > 1/1208 < 1/1705 < 1/1220 > < 1/800 < 1/500 > < 1/395 > < 1/290 > < 1/240 > 1/465 > 1/483 > 1/24 >													
計画築堤高	4.20	5.77	6.80	8.01		14.20	17.72		39.81	61.61	76.09	94.42	102.20	
計画高水位	2.08	4.27	5.30	6.51		6.51	12.70	16.22		38.31	60.61	75.09	93.42	101.40
累加距離	KP0.0 600	KP3.0 3600	KP7.5 8100	KP11.2 11800	KP22.0 22600	KP32.0 30010	KP38.0 36010	KP44.5 42510	KP49.1 47110	KP54.6 52610	KP63.4 61410	KP67.6 65610	70010 71010	74240 74210

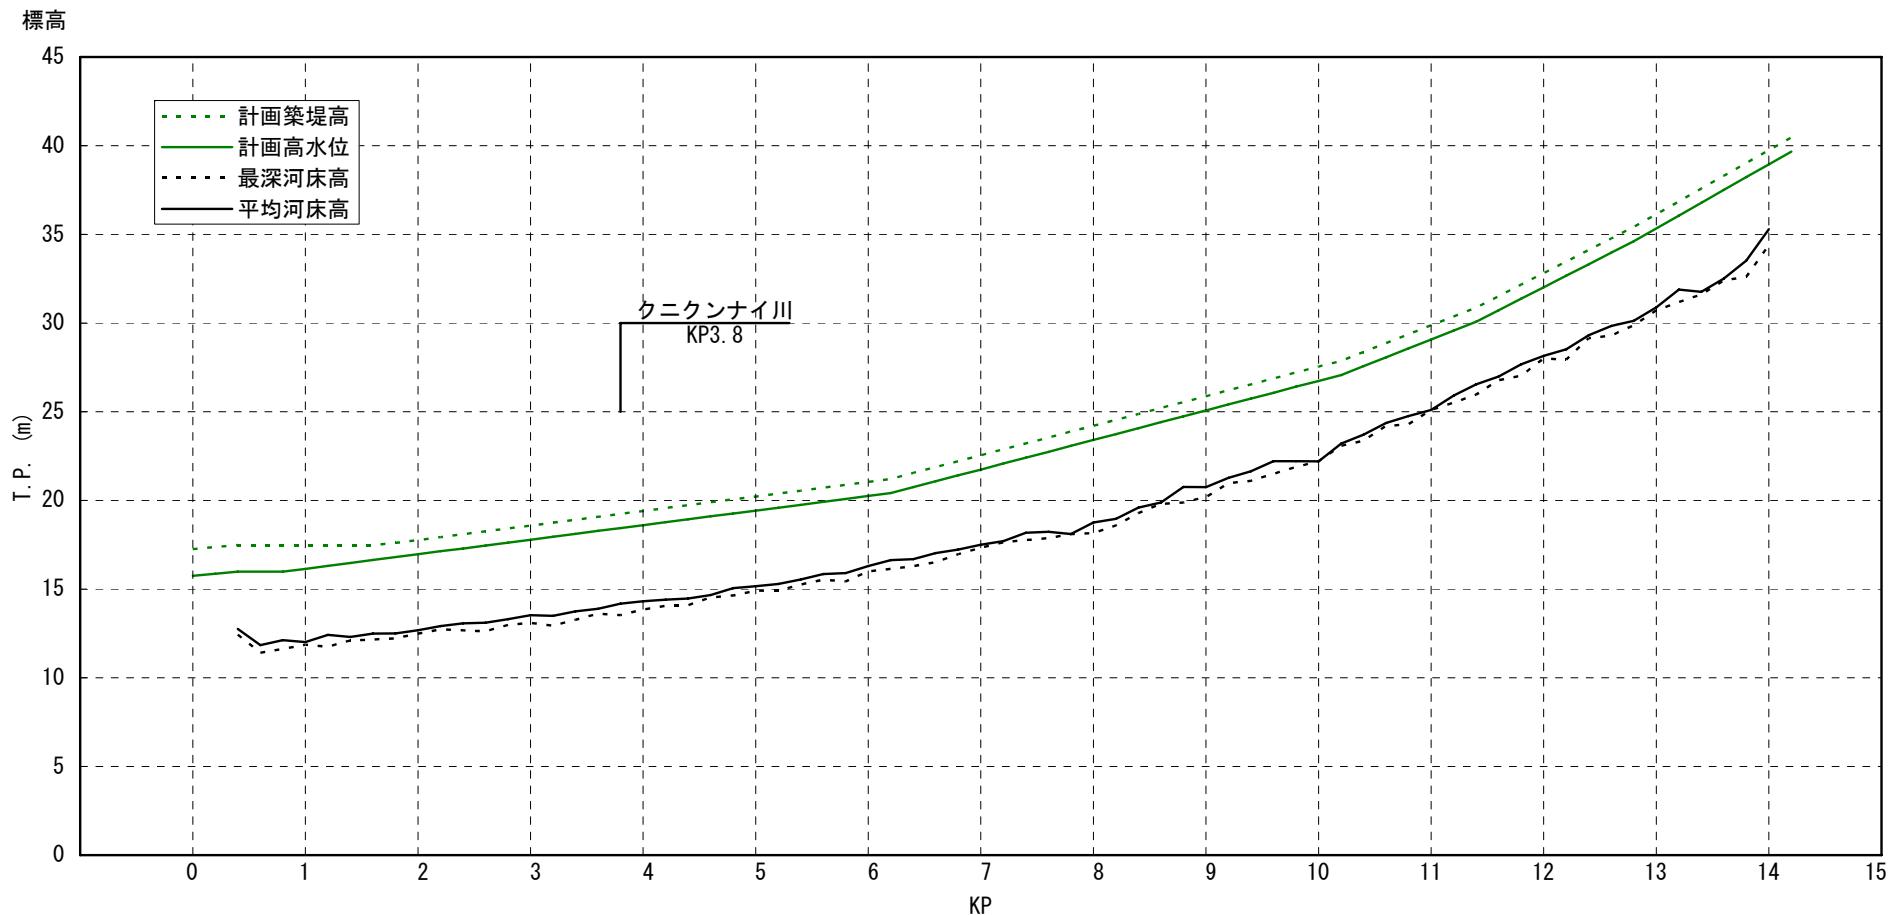
オソベツ川 計画縦断図

計画高水勾配	1/1705 Level ← →															
計画築堤高	17.25	17.48	17.76	18.58	19.40	20.22	21.05	22.54	24.21	25.87	27.54	29.87	32.82	36.14	39.75 40.47	
計画高水位	15.75	16.14	16.96	17.78	18.60	19.42	20.25	21.74	23.41	25.07	26.74	29.07	32.02	35.34	38.95 39.67	
累加距離	KP0.0 0	KP1.0 1000	KP2.0 2000	KP3.0 3000	KP4.0 4000	KP5.0 5000	KP6.0 6000	KP7.0 7000	KP8.0 8000	KP9.0 9000	KP10.0 10000	KP11.0 11000	KP12.0 12000	KP13.0 13000	KP14.0 14000	KP14.2 14200
