釧
路
川

釧路川流域の特性

釧路湿原の保全と再生(釧路湿原自然再生事業)

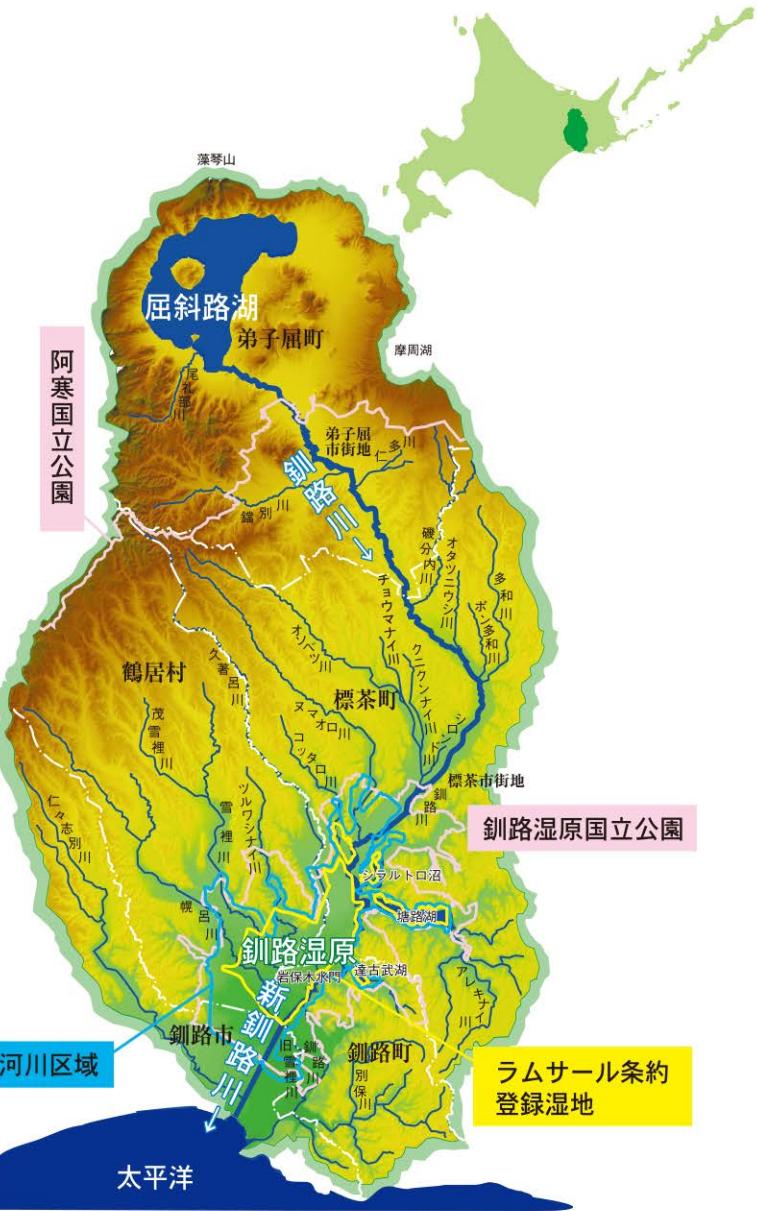
流域の様子

釧路川は、北海道東部の太平洋側に位置し、その源を藻琴山（標高1,000m）などの屈斜路カルデラの外輪山に発し、屈斜路湖から流れ出て、弟子屈原野を流れ、弟子屈町で鑓別川、標茶町でオソベツ川等の支川と合流して、釧路湿原に入ります。

さらに久著呂川、雪裡川等の支川と湿原内で合流、岩保木地
点において新釧路川となり釧路市街地を貫流して、太平洋に注
いでいます。

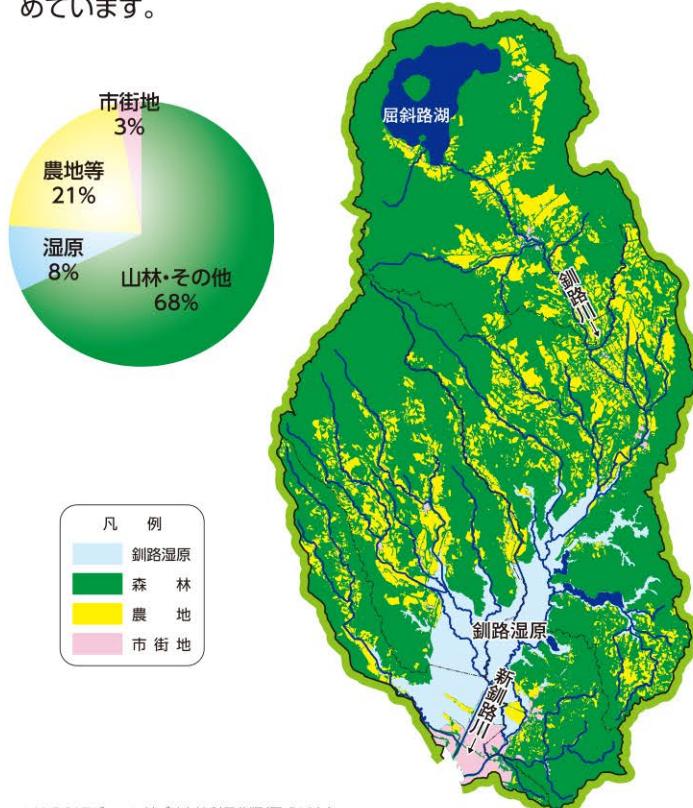
釧路川流域の土地利用状況

釧路川流域は、山地・その他が68%、農地等が21%を占めています。

*LANDSATデータに基づく土地利用分類(平成12年)

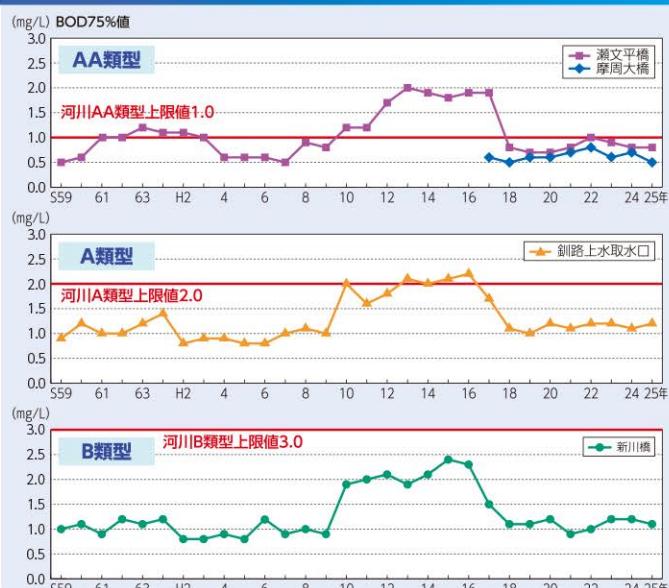
釧路川の河川水質の推移

BOD75%値は、中下流域の基準地点において指定されている環境基準値を超えていた時期がありましたが、現在はいずれの地点も環境基準値内となっています。

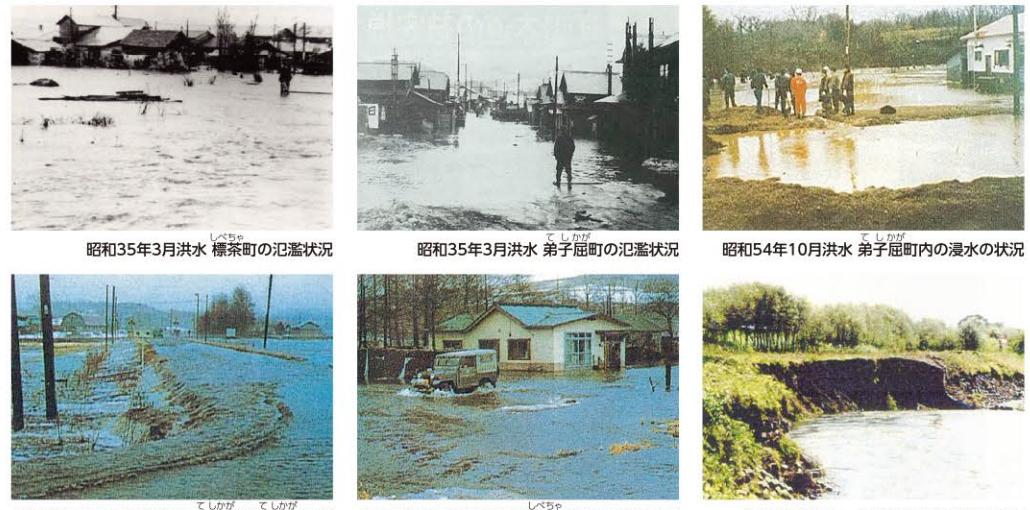
写真が語る洪水の爪跡

本格的な治水事業は、既往最大の洪水である大正9年8月洪水を契機に実施されました。この洪水では、釧路湿原全域及び釧路市街のある湿原下流域1万2千町歩にわたって氾濫し、2,000戸以上の家屋の流出・浸水等の被害が発生しました。この洪水を踏まえ、翌大正10年に同洪水流量を安全に流下させるため河口で計画高水流量4万2千立方尺(1,170m³/s)とする改修計画を策定しました。

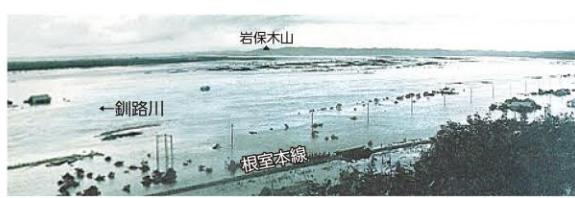
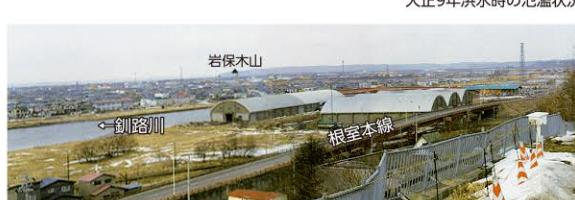
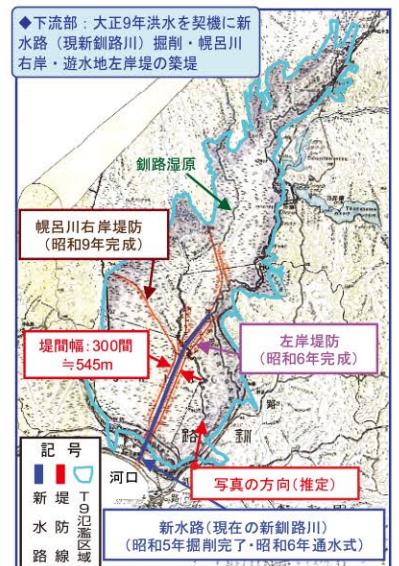
昭和6年度版「河川要覧」に加筆

釧路市街のある下流部において、大正10年より岩保木から阿寒新川河口まで現在の新釧路川となる延長11.2kmの新水路掘削を実施し、昭和6年に通水しました。また、川幅300間(545m)の釧路市街堤防工事、さらに幌呂川右岸堤防工事等を実施するとともに、久著呂川を釧路川へ分流するための延長2.7kmの河道切替工事、幌呂川と雪裡川の合流点から釧路川新水路への延長1.1kmの水路開削を実施しました。さらに釧路川下流(現在の北海道管理区間)では、舟運が盛んであったことから、幣舞橋から別保川合流部において浚渫工事を実施しました。

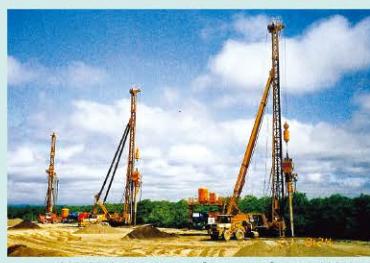
平成5年1月釧路沖地震本復旧工事

基盤補強: サンドコンパクションパイプで基盤処理

平成5年1月の釧路沖地震では、観測史上初の震度6を記録し(死者2名、重軽傷者477名)、釧路
川下流域における堤防約10kmが被災しましたが、堤防の緩勾配化等の対策を実施したこと
により、その後の地震では大きな被害は発生していません。平成17年には「日本海溝・千島海溝周
辺海溝型地震に係わる地震防災対策の推進に関する特別措置法」が施行されました。平成18年
には釧路川流域の全ての市町村が日本海溝・千島海溝周辺海溝型地震防災対策推進地域に指
定され、地震発生時における被害の防止・軽減に努めることとしています。また平成23年3月の
東日本大震災では広里水位観測所で1.4mの水位上昇を確認し、津波の溯上距離は11kmにも
なりました。

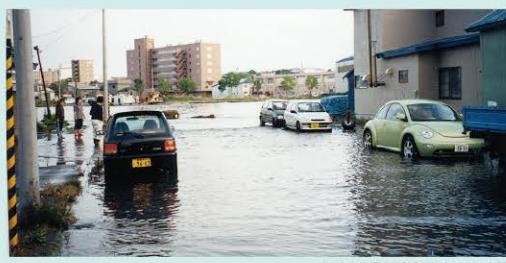
平成15年9月十勝沖地震津波遡上状況

久寿里橋上流右岸(16:30頃)

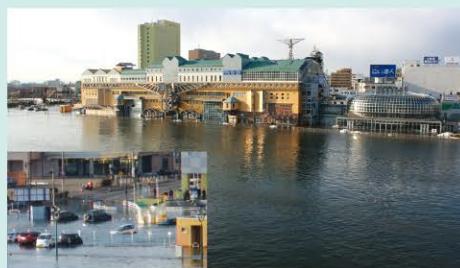
錦町岸壁MOO浸水状況

平成23年3月東日本大震災津波遡上状況

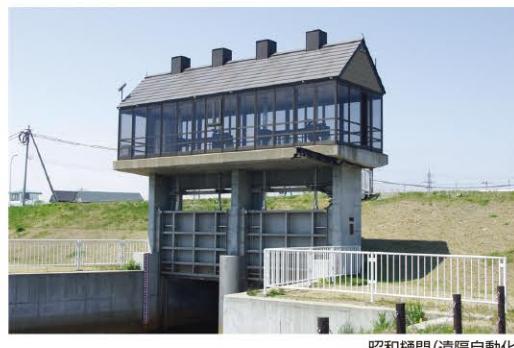
昭和樋門(遠隔自動化)

津波対策：昭和樋門(遠隔及び自動化)

地震とともに津波が発生した場合、津波の遡上による河川利用者の被害や樋門からの逆流による浸水被害の発生が想定されるため、津波の河川遡上時における挙動や影響について検証するとともに、樋門の遠隔操作化・自動化などの被害軽減対策を図っています。また、関係自治体や地域住民及び河川利用者へ速やかな情報の提供を行うため、情報掲示板等の情報提供施設の充実を図ります。

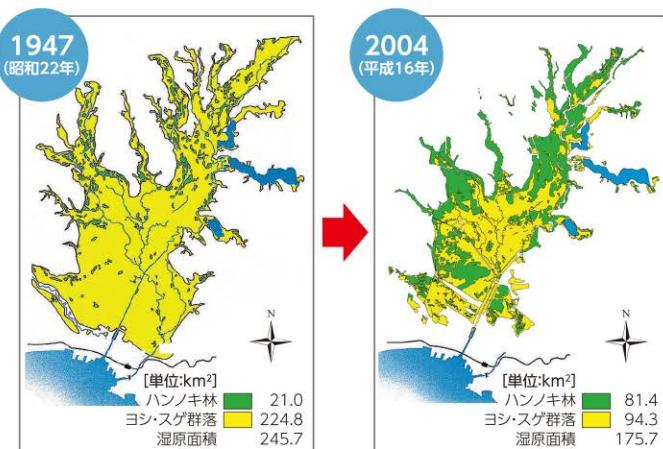
湿原面積およびヨシ・スゲ群落分布の変遷

私たち人間にとっても保水・浄化機能、洪水調節機能、地域気候緩和機能などを有しており、将来にわたって保全すべき貴重な財産です。しかし、流域の経済活動の拡大に伴い、近年60年間で湿原面積の約3割が減少、残された湿原も土砂などが湿原に流入することにより湿原生態系が変化し、植生の変化が急速に進んでいます。

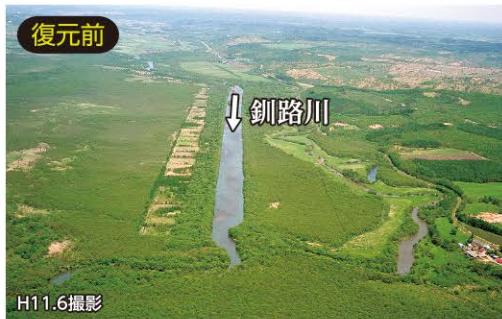
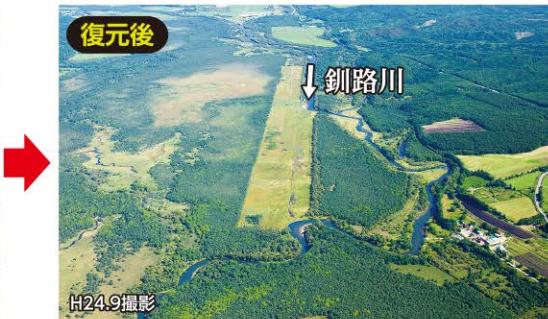
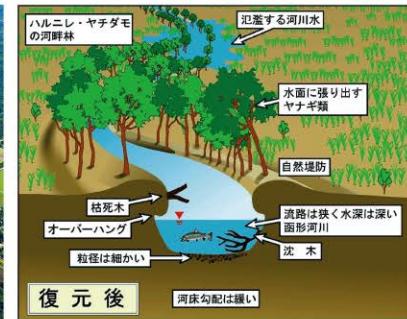
茅沼地区旧川復元

茅沼地区は昭和50年代に治水対策及び周辺の土地利用を目的に直線化がなされました。

しかし、流域の湿原生態系の変化が進み、湿原特有の植生(ヨシ・スゲ群落)の減少や、湿原への土砂流入量が増加するなど環境が著しく変化し、湿原環境の保全・復元が検討された結果、「旧川復元事業」が実施されました。

旧川復元事業は平成23年3月に完了し、環境調査の結果、土砂の流入量を軽減しているほか、湿原植生が回復するなど、湿原らしい環境が戻りつつあります。

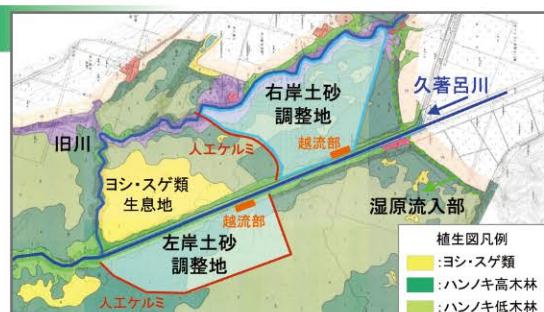
洪水時の濁った川水を土砂調整地内に溢れさせ、濁り水に含まれる細粒土砂を沈降させることで、湿原内へと流下する土砂量を軽減します。

人工ケルミとは?
濁水をせき止めるために設置する、あぜ状の高まりを人工ケルミと呼んでいます。

釧路湿原が直面している最も重要な課題のひとつは湿原へ流入する土砂量の増加による湿原生態系の変化です。このことから久著呂川では、流域一体となって湿原に流入する土砂量を軽減するため、関係機関が種々の対策を行っております。このうち釧路開発建設部では、湿原流入部土砂調整地を整備しています。

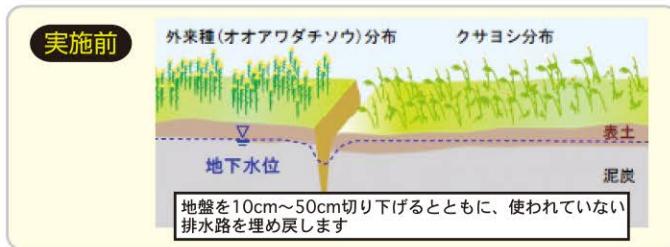
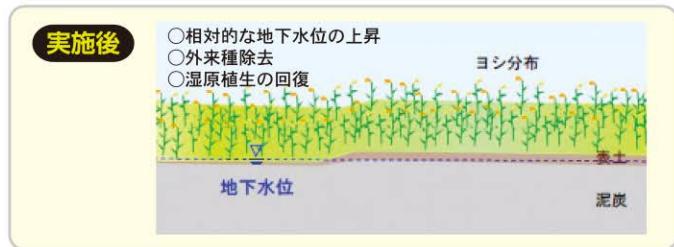
幌呂地区湿原再生

幌呂地区では、経済活動により失われた湿原面積の回復を目的に、河川区域内における、かつて農地として開発され、現在は利用されていない旧幌呂川沿いの土地を湿原に回復する事業を実施しています。
