メッシュシートを用いた イタドリ生育抑制手法の開発 — 国道239号線盛土法面における試験施工結果 —

旭川開発建設部 士別道路事務所 第1工務課 ○酒井 聡佑
仁平 陽一郎
寒地土木研究所 寒地地盤チーム 佐藤 厚子

北海道の広い範囲に自生するオオイタドリは、地下茎によって群落を形成するほか、夏季には草丈が2mを超える高さまで成長するため、視距阻害要因として道路維持管理上の課題となっている。士別道路事務所では今年度、メッシュシートを用いたオオイタドリの生育抑制試験を管内の道路盛土法面において実施した。本論文はその定期的な観察結果と生育抑制効果について報告するものである。

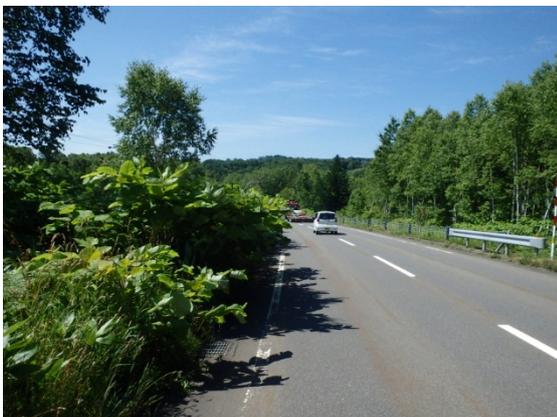
写真-1 イタドリによる視距障害 (国道275号)

中でもオオイタドリ（以下イタドリとする）はタデ科の多年草植物であり、2mを超える地下茎によって群落を形成するなど繁殖力が非常に強く、道央・道北地域を中心に北海道の広い範囲に自生している。夏季には長いもので草丈が2mを超え、写真-1に示すように道路の視距を妨げる要因となる。道路利用者や住民の安全確保とい

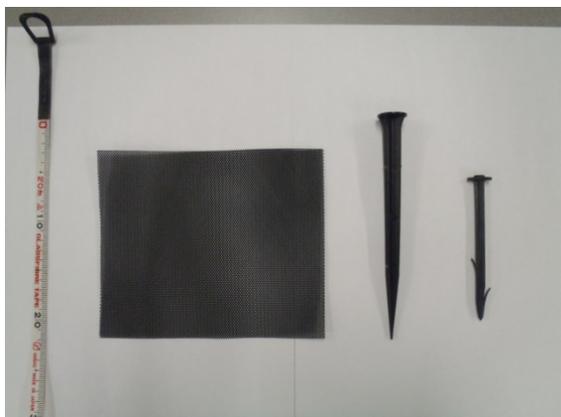
写真-2 使用したメッシュシートとプラスチック製ピン

まず試験箇所とその周辺の草を地表面まで刈り取り、2m四方の5つの試験区を設置した(図-2)。4種類の工法(①メッシュシート、②メッシュシート+張芝、③張芝、④ブルーシート)によって試験区内の法面を被覆し、比較のための⑤無施工箇所を設けた。メッシュシートは目合1.2mmの高密度ポリエチレン製のネットを用い、専用プラスチック製ピンを用いて試験区あたり25箇所を固定した(写真-2参照)。張芝は通常の施工方法と同様に目串によって固定した。

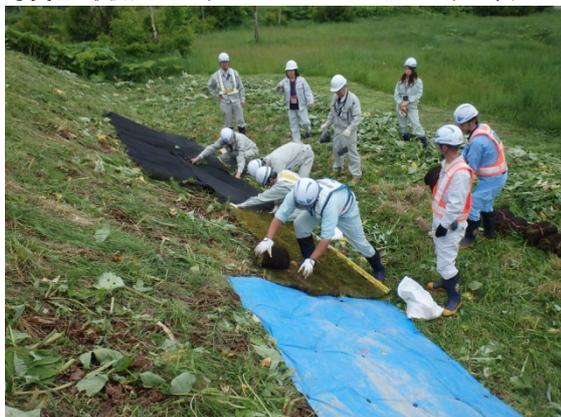
写真-3 試験施工の様子

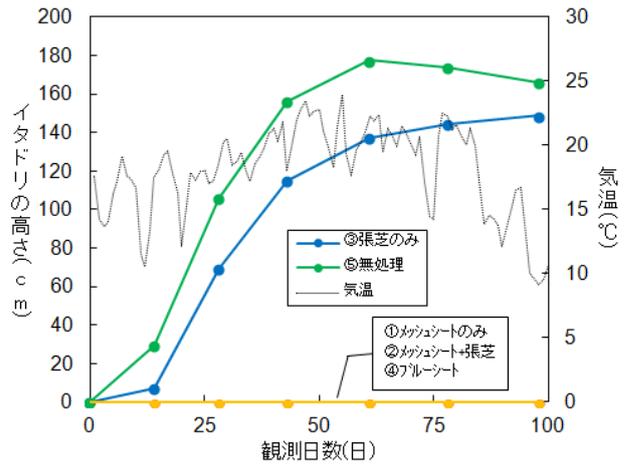
図-3 観測日数とイタドリの平均高さ

各試験区について、試験開始日からの経過日数を横軸に、計測した5本のイタドリの高さ・太さの平均値を縦軸にとったものをそれぞれ図-3,4に示す。図中の気温は1時間ごとに現地で測定したものを1日ごとに平均した値をプロットしている。

無処理の試験区⑤では、気温の上昇に伴ってイタドリの高さ・太さともに増加していることが分かる。張芝のみを施工した試験区③においても、無処理⑤の場合と比べて成長は穏やかであるもののイタドリの生育が見られる。試験区内で観察されたイタドリは、経過日数約60日（8月下旬）をピークに高さ・太さともに減少をはじめ、10月中旬には枯死した。

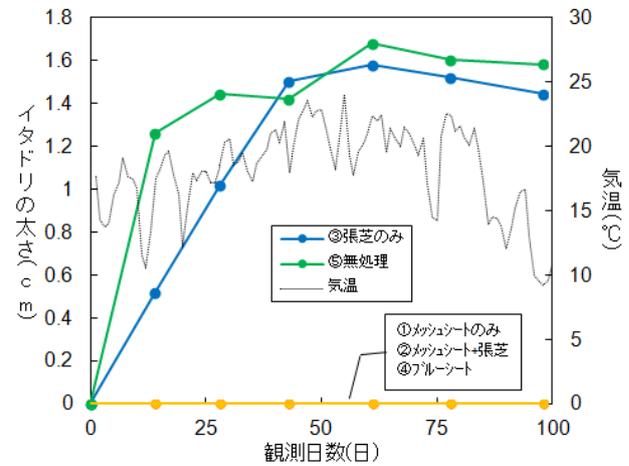
図-4 観測日数とイタドリの平均太さ

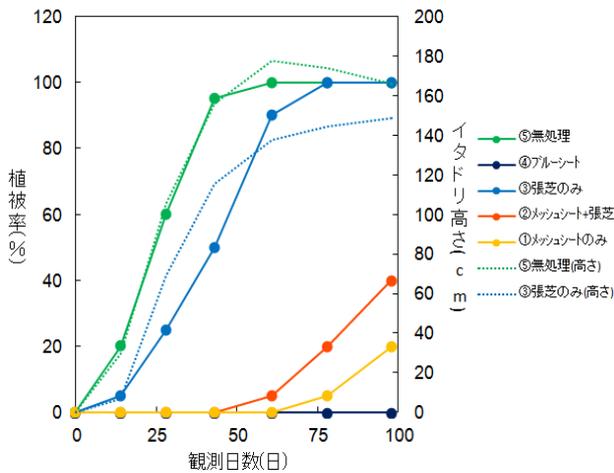
図-5 観測日数と各試験区の植被率

従って計算した植被率をとったものを図-5に示す。図-3に示したイタドリの平均高さも併記した。

シートを敷設しなかった試験区③(張芝のみ) および⑤(無処理) では、イタドリ高さの増加に伴って植被率も上昇する傾向が見られる。写真-5にも示すように試験区内の植生はイタドリが支配的であり、イタドリの成長とともに植被率が上昇していることが分かる。

ブルーシートを敷設した試験区④では一切の植生が見られなかったため、試験期間を通して植被率は0%となった。イタドリの生育抑制効果は十分に見られたが、他の植生も排除していることが分かる。一方で、ブルーシートは一般に紫外線や風雨によって劣化することが知られており、シートが損傷した際には法面を保護する機能を損なうことが予想される。

メッシュシートを敷設した試験区①および②では、試験開始直後はイタドリをはじめ一切の植生が見られなかったため、植被率は0%である。両試験区とも試験期間を通してイタドリの生育は確認されなかったが、試験開始から50日が経過した頃から徐々に植被率が上昇していることが分かる。植被率増加の要因として、張芝を施工した試験区②では芝が伸び始めたほか、芝以外の小さな

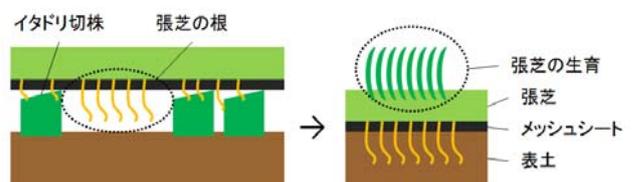
図-6 張芝の根の活着状況

メッシュシートの上に張芝を施工した試験区②では、芝が生育し始めるまで約1ヶ月ほどの時間が掛かった。本試験では、シートを敷設する際に法面の植生を地表面まで刈り取ったが、イタドリの切株や地表面の雑草類が残った状態でシートを敷設した。そのため、図-6に示すようにシートと地表面との間に隙間が残った状態となり、芝の根の活着に障害となったことが考えられる。

時間の経過と共にイタドリの切株が腐食してメッシュシートと表土との間隔が狭まり、根がメッシュシートの目を通過して地表面に活着していることが確認された。施工に際しては、法面の新設時やすき取りを行う際など、法面の表土を露出させた状態であればスムーズに根の活着が進み、比較的短時間で芝が生育して法面の保護機能を発現することが期待できる。
