防災向け自動航行ドローン【株式会社エヌ・ティ・ティ・データ北海道】

現場試行結果(防災向け自動航行ドローン)

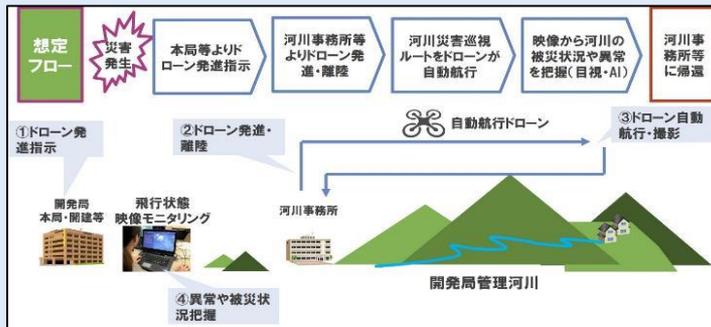
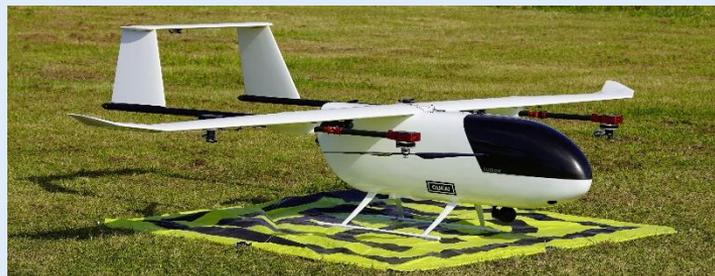
【ドローン技術の概要】

防災ドローンを自動で航行できるため、人によるドローン操作が不要である。また、ドローンによって河川の現地状況を自動撮影でき、撮影した動画・画像はLTE通信等を活用して、ライブ配信・共有することができる。
