令和8年度 第1回北海道地下占用物連絡会議

日時：令和8年5月13日（水）14：00～

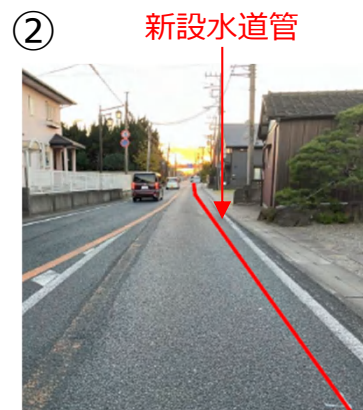
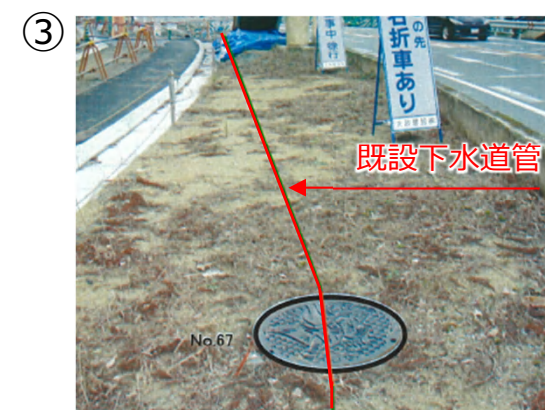
- 八潮市での陥没事故では、県道の車道部（交差点部）に埋設された下水道（構造弱部）の損傷が原因
- 通行規制が長期化しているとともに、当該県道は緊急輸送道路であり、災害等が発生した場合の影響も懸念
- また、当該箇所には下水道の他、複数の占用物件が輻輳しており、復旧工事に時間を要す一因

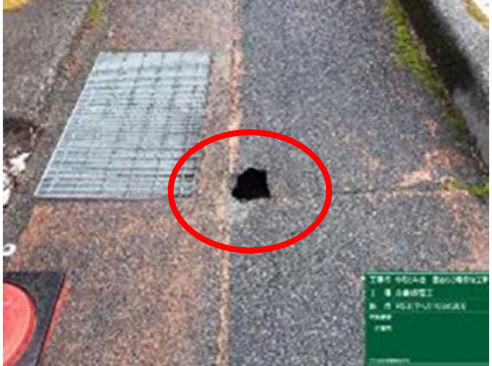
<p>側溝の継ぎ目の目地材が劣化した箇所から雨水が路盤に侵入し土砂が吸い出されたものと推定</p>

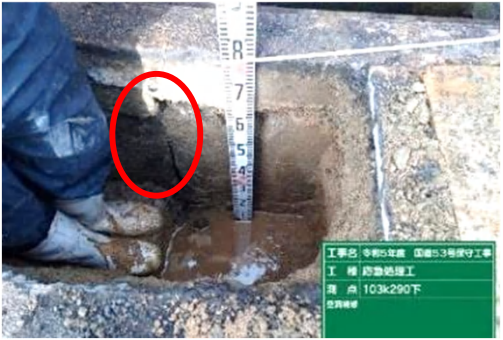
<p>■ 国道159号 (石川県かほく市) 陥没深さ: 0.5m 縦断方向: 0.1m 横断方向: 0.2m</p>

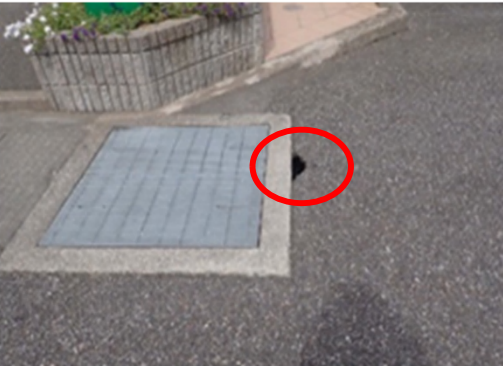
<p>集水枡とヒューム管の継ぎ目の目地材が劣化した箇所から雨水が路盤に侵入し土砂が吸い出されたものと推定</p>

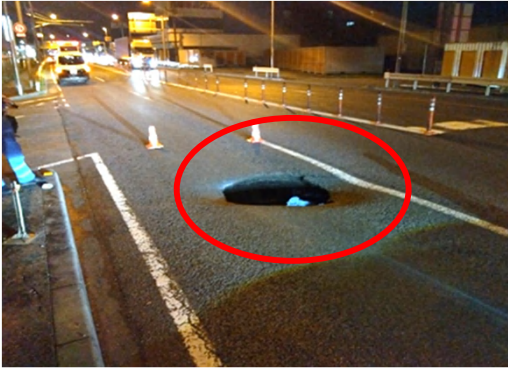
<p>コルゲート管の劣化部から雨水が路盤に侵入し土砂が吸い出されたものと推定</p>

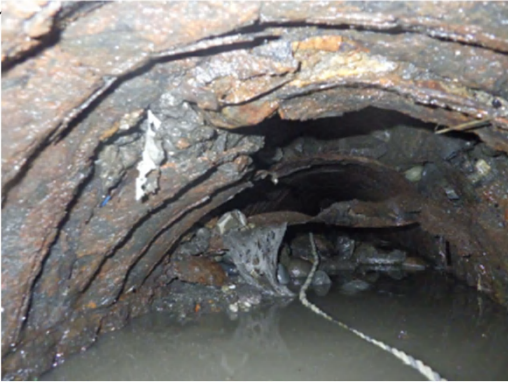
- これまでの損傷状況の把握や道路土構造物点検要領を考慮しつつ、**陥没時の影響の大きさを考慮**した損傷状況把握手法を検討。
- 損傷状況等の把握は、**目視又はICT・AI技術等の新技術により確認するものとする。**
- 現場での試行を行いつつ、維持管理基準への記載内容について検討

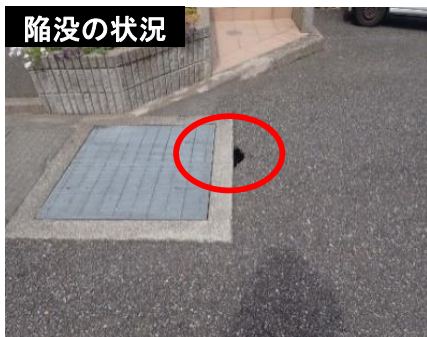
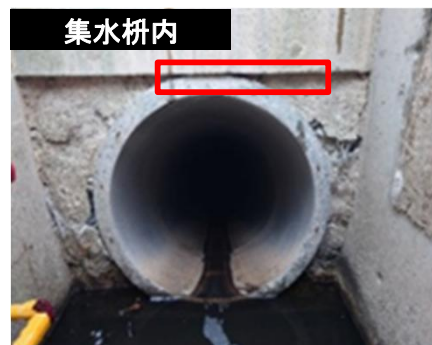
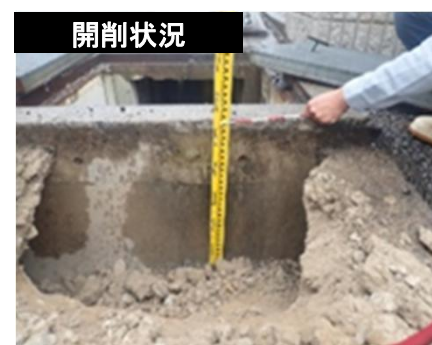
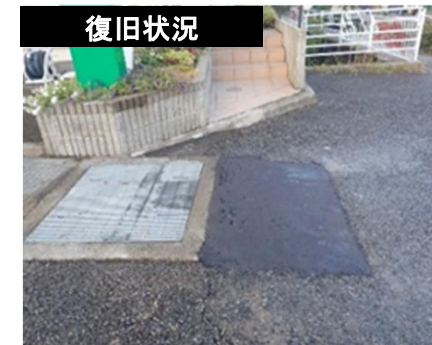
【道路排水施設】国道4号道路排水施設破損による陥没事例(埼玉県越谷市)

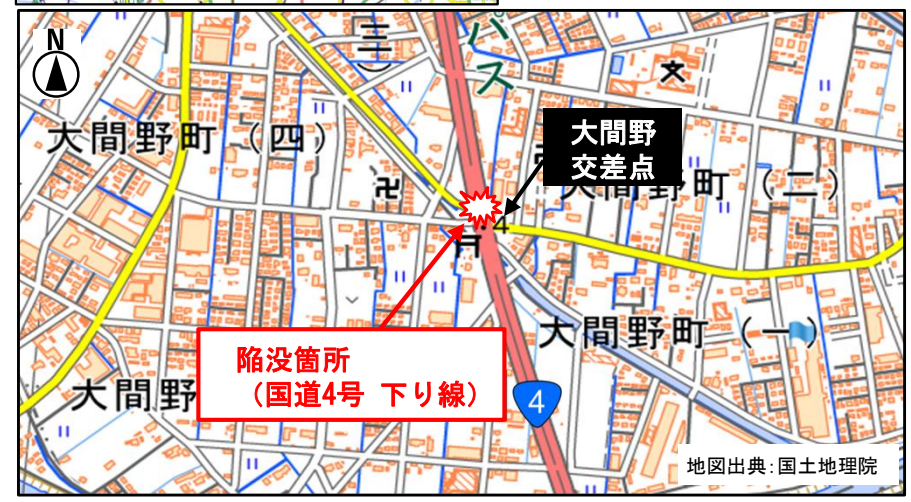
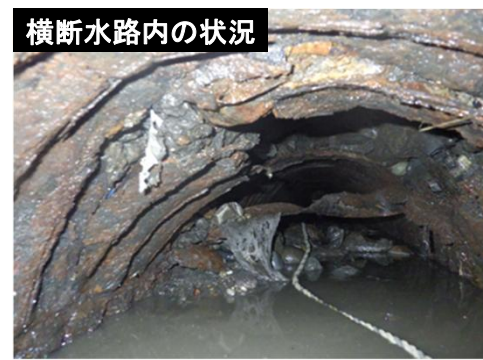
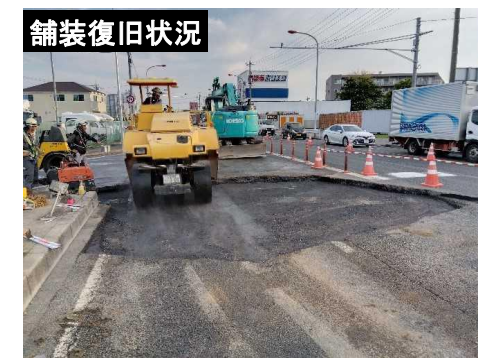
【道路排水施設】国道53号道路排水施設破損による陥没事例(鳥取県智頭町)

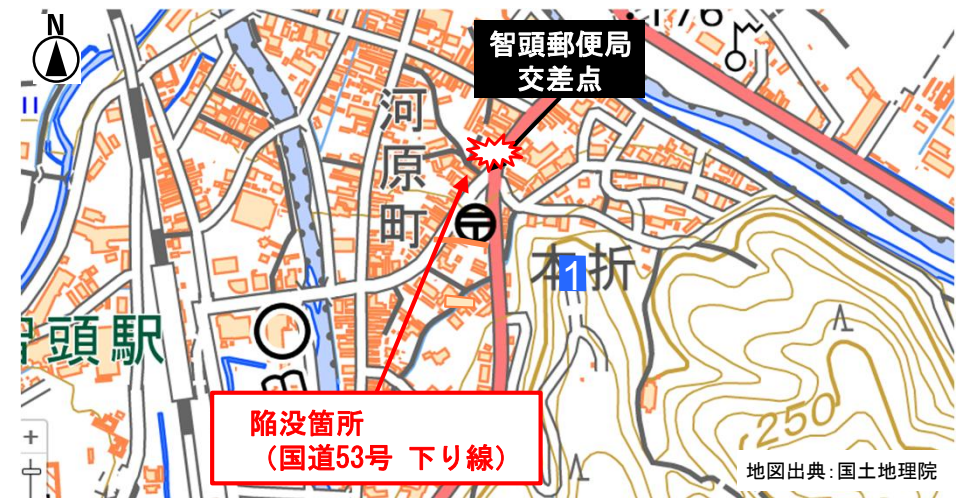
【道路排水施設】国道4号道路排水施設破損による陥没事例(青森県平内町)

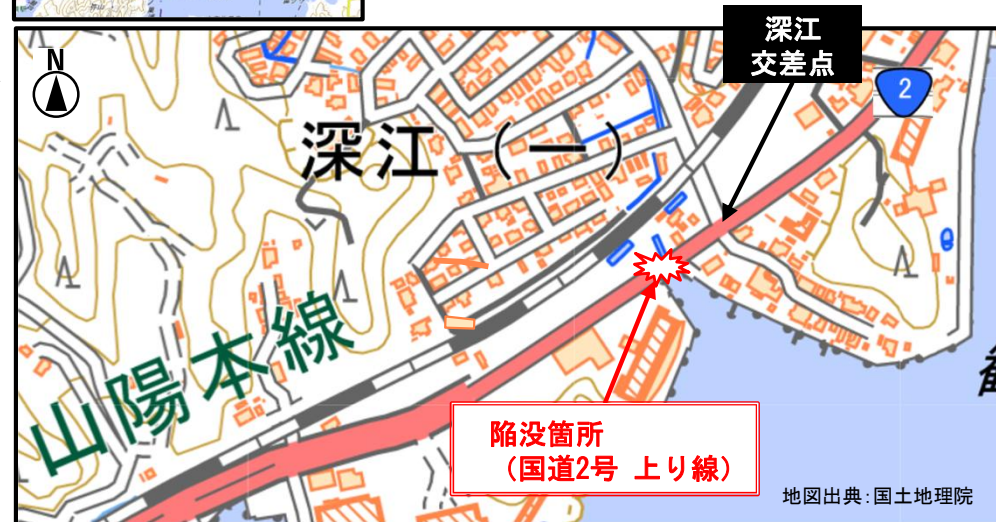
【下水道】県道松戸草加線下水道管破損による陥没事例(埼玉県八潮市)

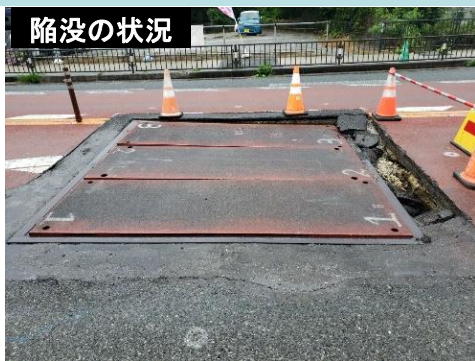
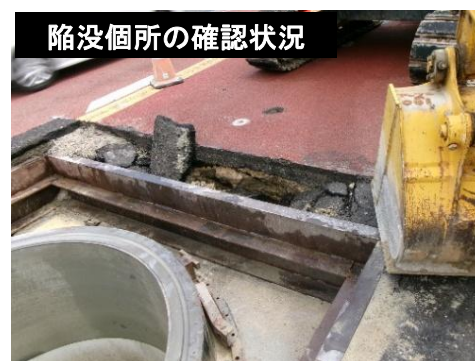
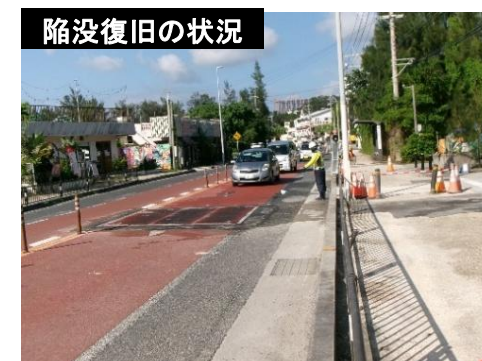
【下水道】市道新琴似1番線下水道管破損による陥没事例(北海道札幌市)

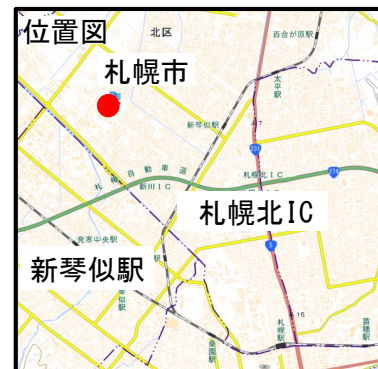
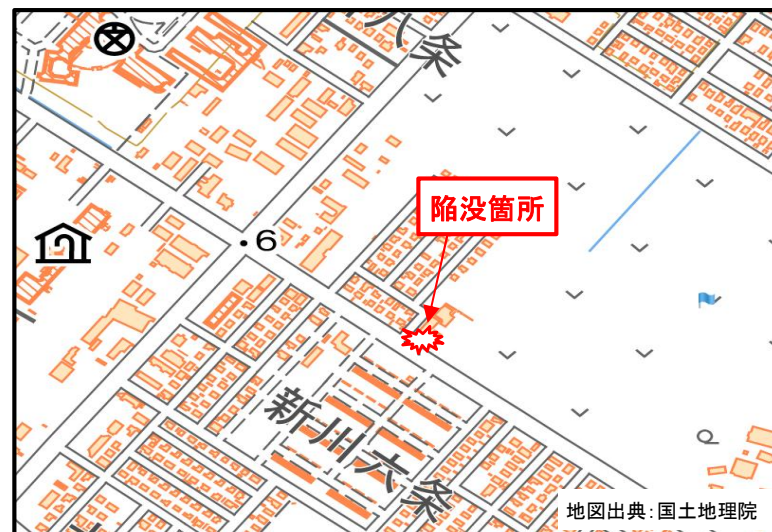
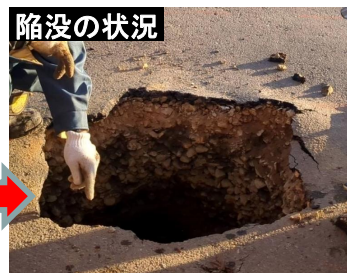
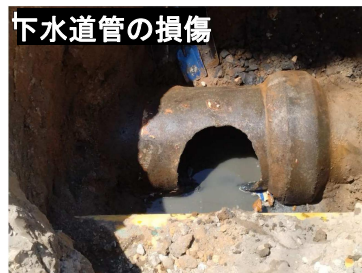
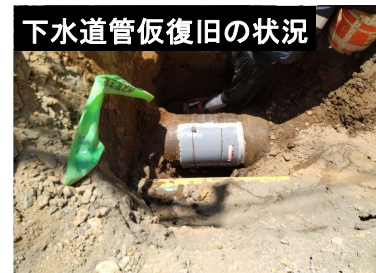
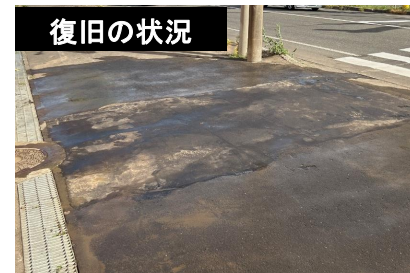
【上水道】国道1号水道管破損による陥没事例(京都府京都市)

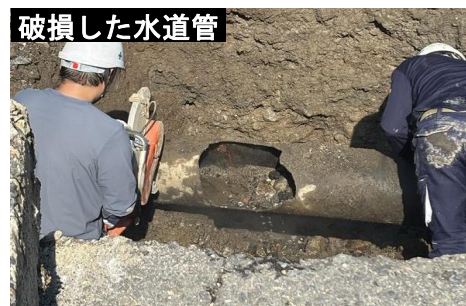
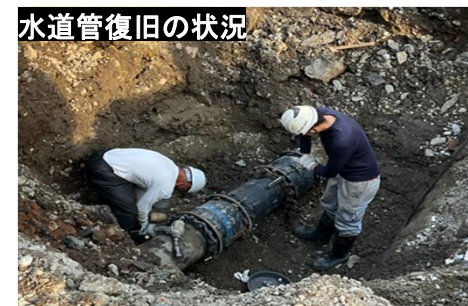
【上水道】市道川上8号線水道管破損による陥没事例(長崎県長崎市)

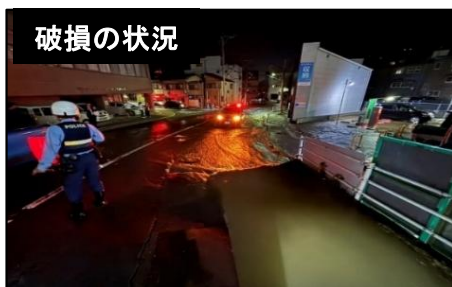
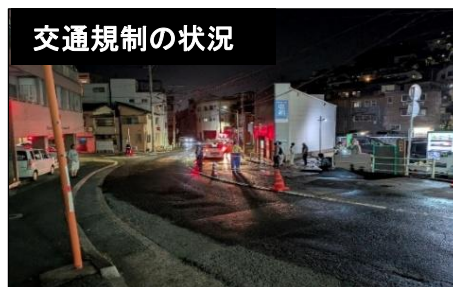
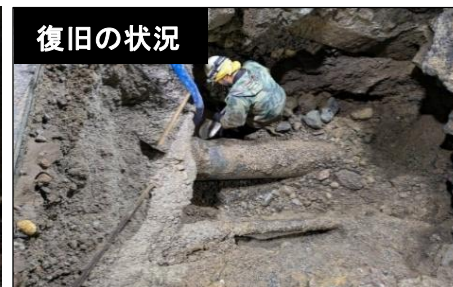
【上水道】国道13号水道工事に伴う陥没事例(秋田県秋田市)

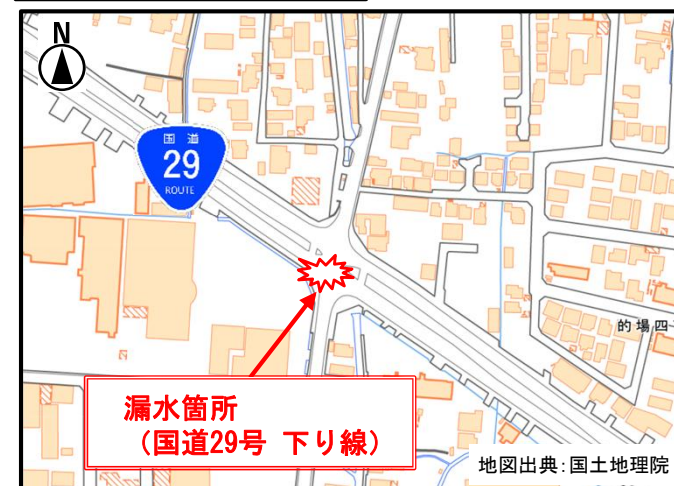
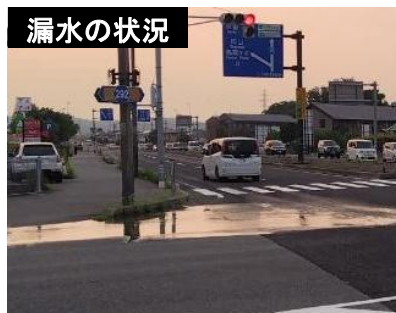
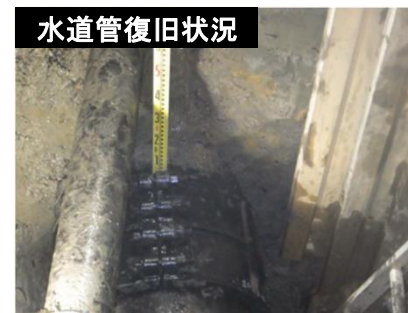
【農業用水】県道米田六戸線農業用水路破損による陥没事例(青森県六戸町)

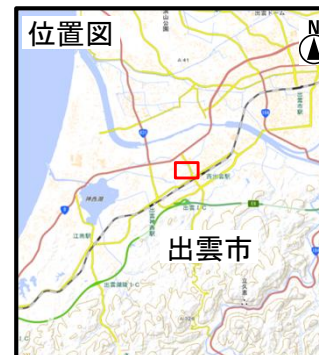
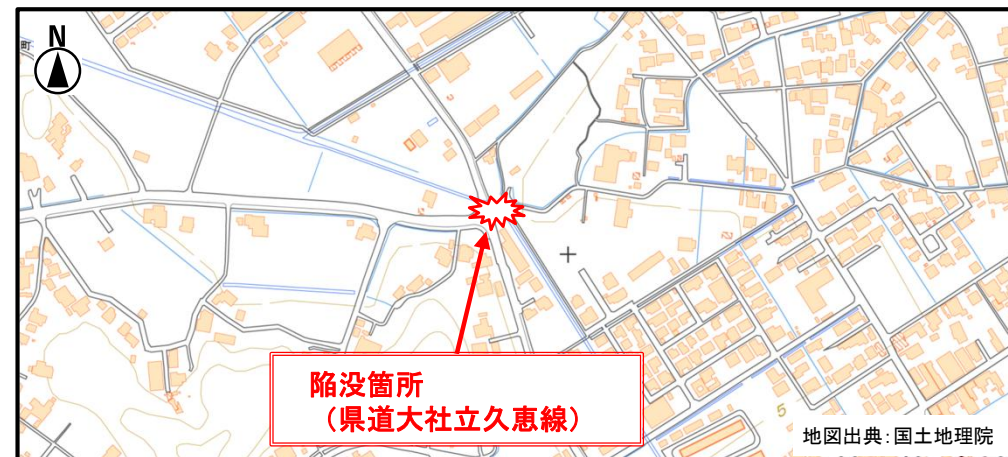
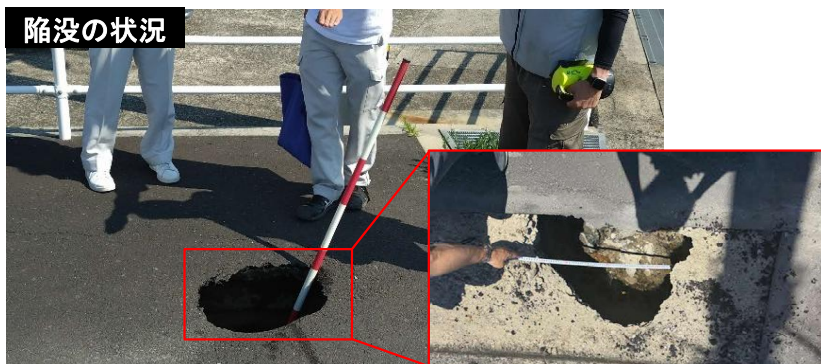
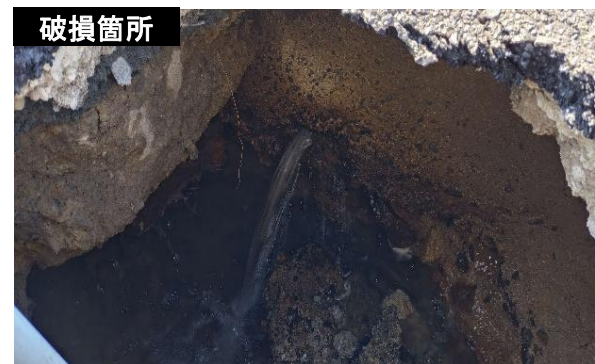
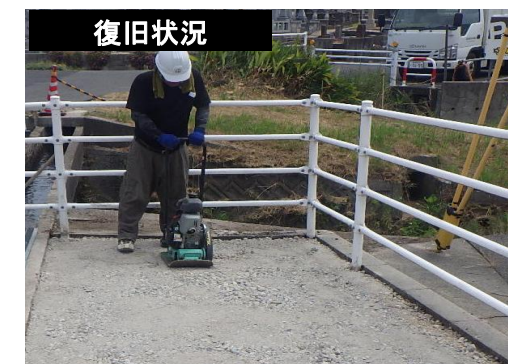
【通信】国道155号通信管理設箇所の陥没事例(愛知県豊田市)
