令和5年3月29日
室蘭開発建設部 広報官

厚真ダムの試験湛水を開始します

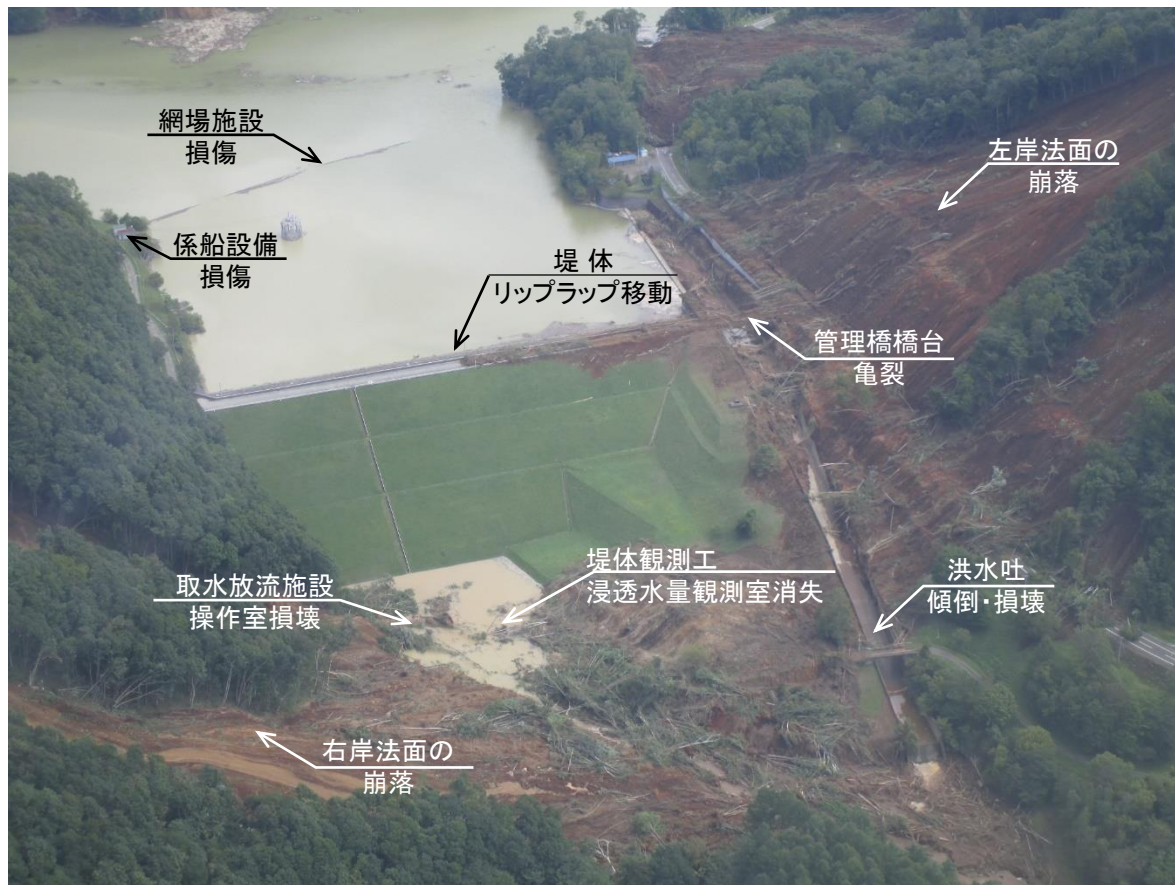
平成30年9月6日に発生した北海道胆振東部地震によって、厚真ダムでは、ダム周辺斜面の崩壊に伴い、土砂が洪水吐や貯水池等に流入し、洪水吐や管理橋橋台等の損傷や土砂堆積が発生。また、地域内の厚幌導水路などの用水施設も被災しました。

平成30年9月6日撮影 被災直後の状況写真

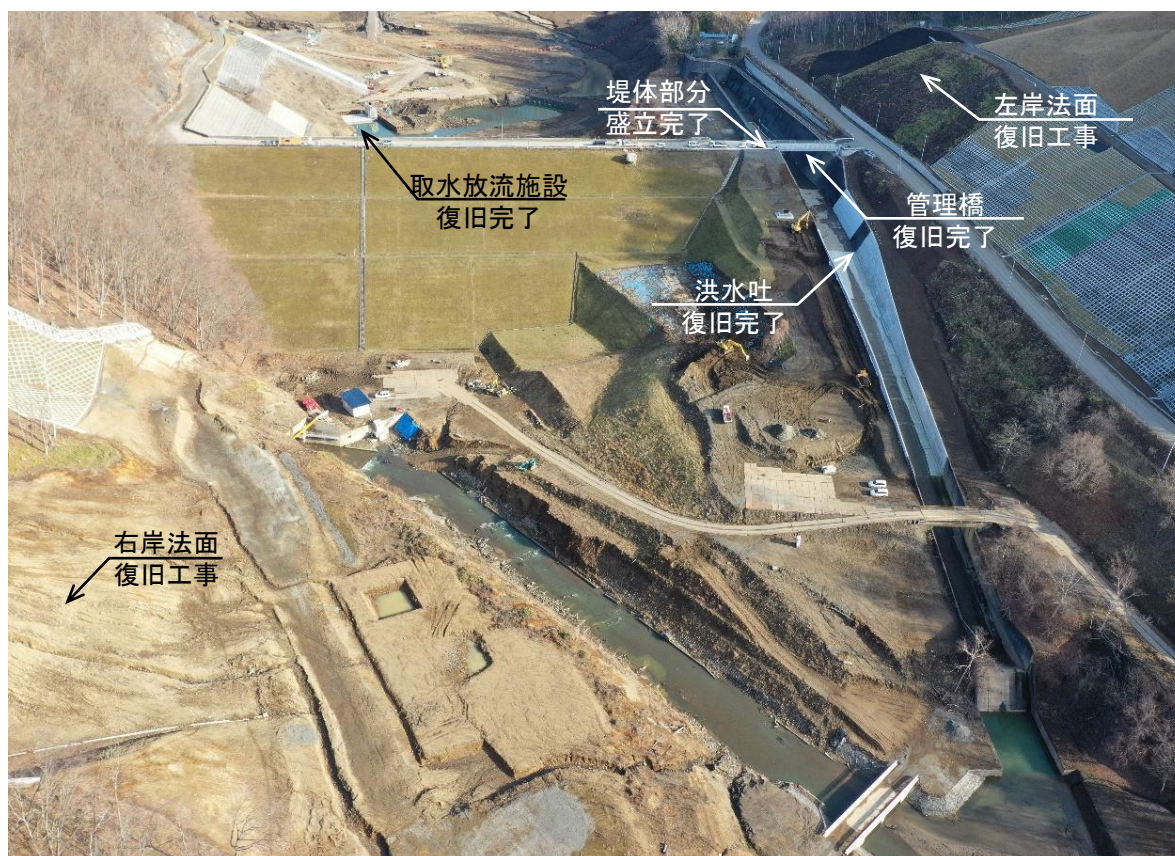
令和4年11月25日撮影 復旧工事中の状況写真

厚真ダムについては、主な復旧工事が令和5年3月に完了し、ダムに水を貯める準備が整ったため、令和5年4月から試験湛水を開始します。
