平成28年8月台風第10号による 胆振^{いぶり}海岸高波被害への緊急的な対策について

直轄胆振海岸の海岸保全施設被害の対応として、現況復旧及び再度災害防止^{※2}のための緊急的な対策を実施しますのでお知らせします。

直轄胆振海岸区間内において、海岸堤防護岸ブロックのめくれ、基礎石の飛散などの被害が発生。現況復旧のための災害復旧及び災害推進費を活用した再度災害防止対策を緊急的に実施します。

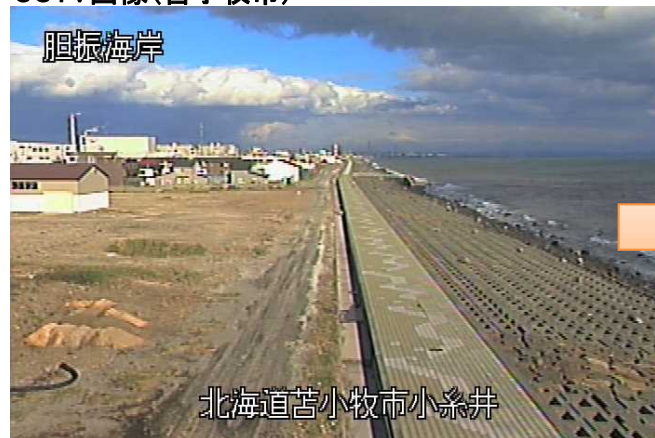
CCTV画像(苫小牧市)

平常時の状況

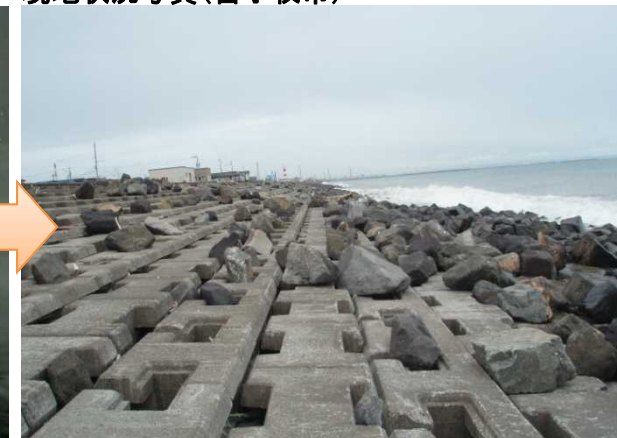
現地状況写真(苫小牧市)

越波後の状況(平成28年9月9日)

※2 再度災害防止：台風第10号により被災した海岸堤防護岸基礎石について、基礎石の復旧に加えて被覆ブロックを施工して補強することにより、高波による被害の再発を防止します。
