# ダム整備が効果を発揮(北海道 十勝ダム)(国管理)

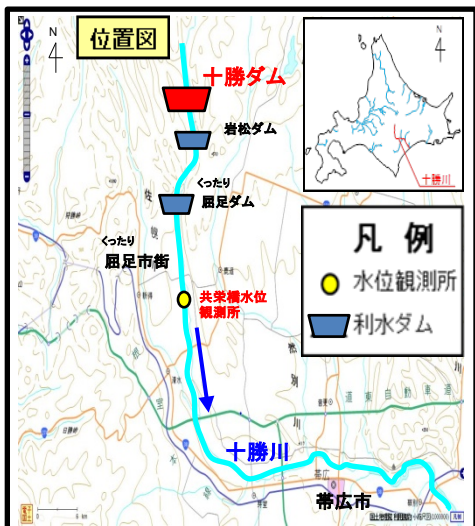
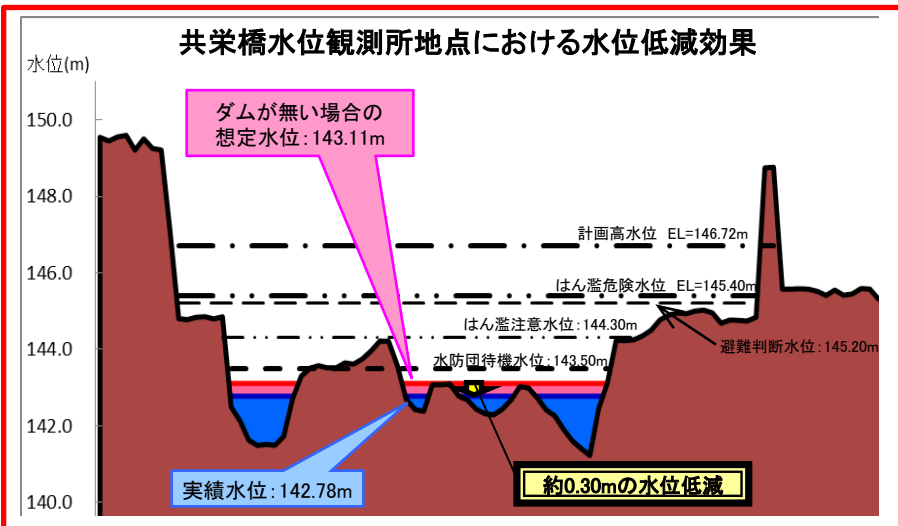
- 平成27年5月5日からの融雪および降雨により、十勝ダムにおいては、洪水量を超える流入量を観測しました。
- 十勝ダムの洪水調節等によって下流河川の水位低減を図り、下流の清水町(共栄橋水位観測所)では、約0.30mの水位を低減させる効果があったものと推測されます。
