ダム整備の効果（北海道 十勝ダム）（国管理）

十勝ダムの防災操作

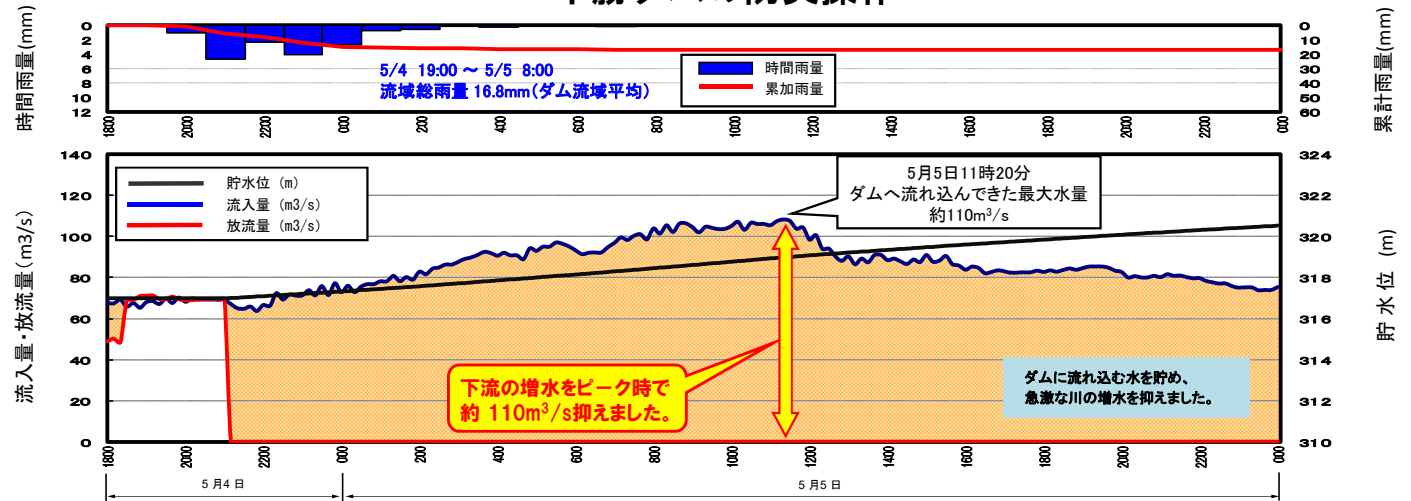
- 十勝ダムでは、融雪期の洪水をダムに溜め込み、下流河川の水位上昇を抑えて、洪水被害を軽減するとともに、発電に利用しています。
- 融雪水を溜め込んだことにより、下流の清水町（共栄橋水位観測所）では、水位を約0.5m低減させたものと推測されます。
- 令和2年5月4日～5日、融雪及び降雨により、十勝ダムにおいては、洪水量を超える流入量を観測。
