令和 6 年 3 月 29 日
帯 広 開 発 建 設 部**しもうししゅべつ
下牛首別排水機場の故障と対応について（第 1 報）**

しもうししゅべつ しもうししゅべつ
下牛首別川・下牛首別排水機場（毎秒 7.5 m³ × 4 台設置）について、昨日出水期前の設備点検を実施したところ、うち 1 台（2 号ポンプ）において、ポンプ本体の軸封装置^{※2}の故障が確認され、稼働できないことが判明しました。

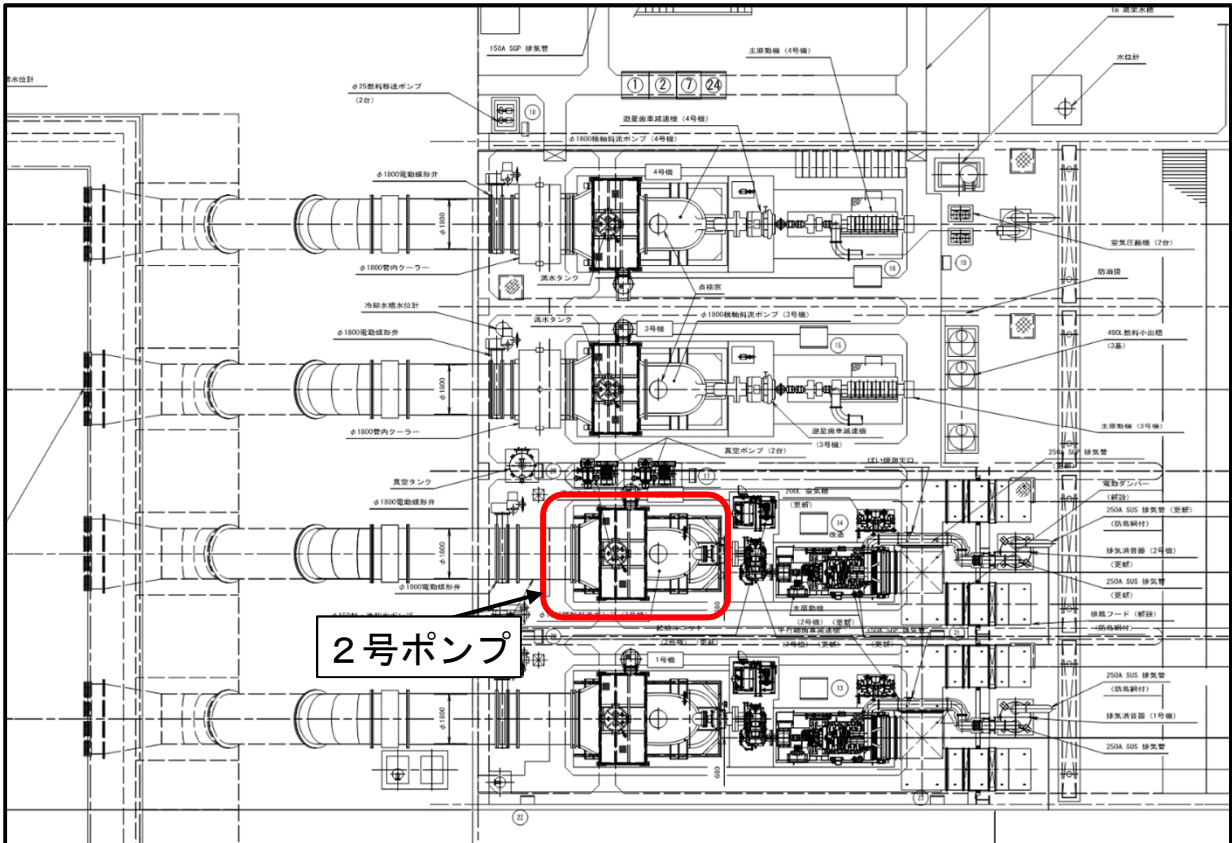
2. 下牛首別排水機場 平面図

帯広開発建設部池田河川事務所が管理するしもうししゅべつ下牛首別排水機場（中川郡豊頃町背負）は、下牛首別川の内水を十勝川に排水（最大毎秒 30 m³）することを目的とした施設です。
