令和 6 年 4 月 22 日
帯広開発建設部

しもうししゅべつ 下牛首別排水機場の故障と対応について（第2報）

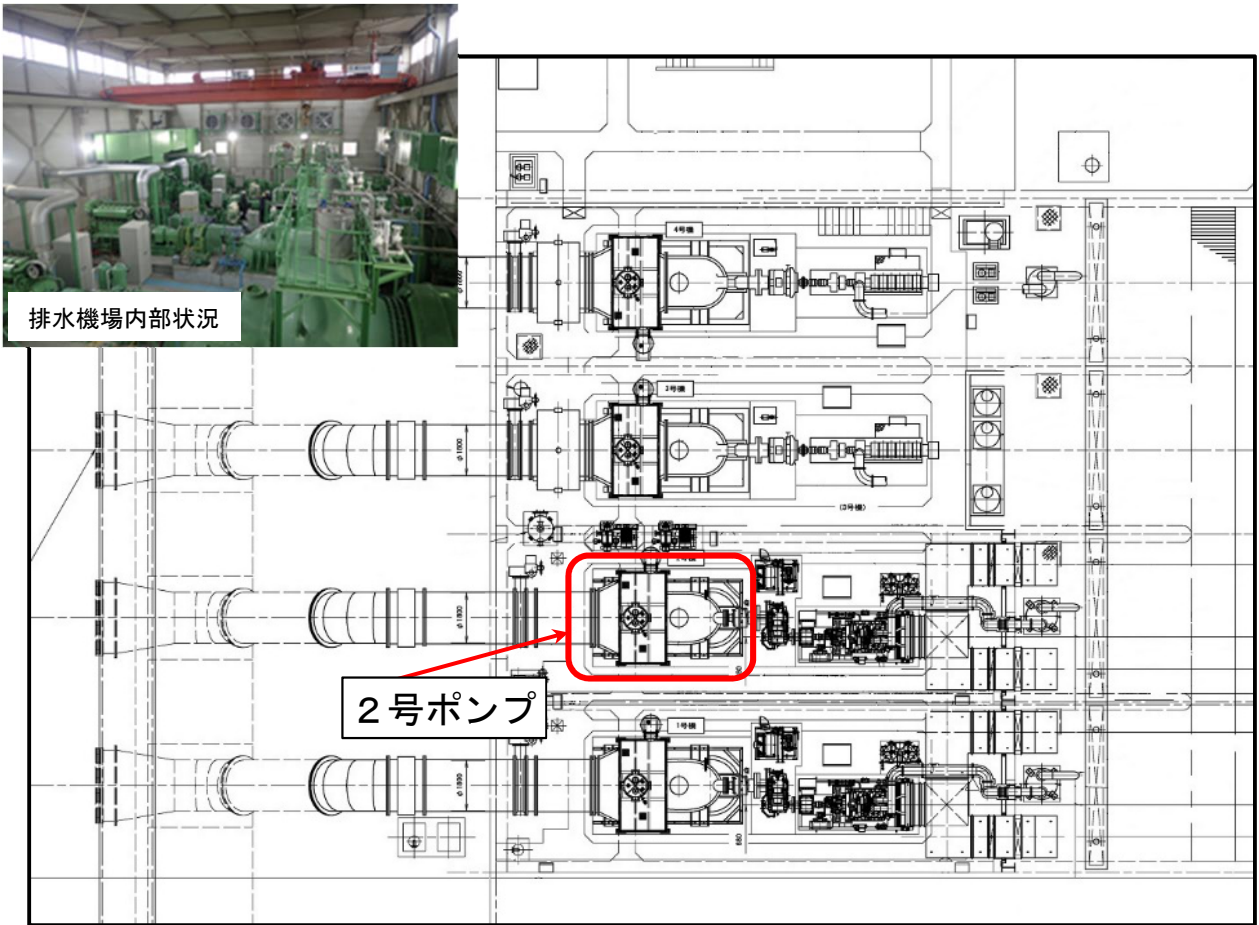
下牛首別排水機場 平面図

- ・対象設備：北海道中川郡豊頃町背負 下牛首別排水機場
- ・排水能力：7.5 m³/s × 4台
- ・損傷箇所：排水ポンプ1台（2号ポンプ）
- ・稼働状態：残り3台は正常に動作することを確認済み
