帯広開発建設部

帯広排水機場における重油の流出について（第17報：終報）

～重油浸透箇所の監視の状況について～

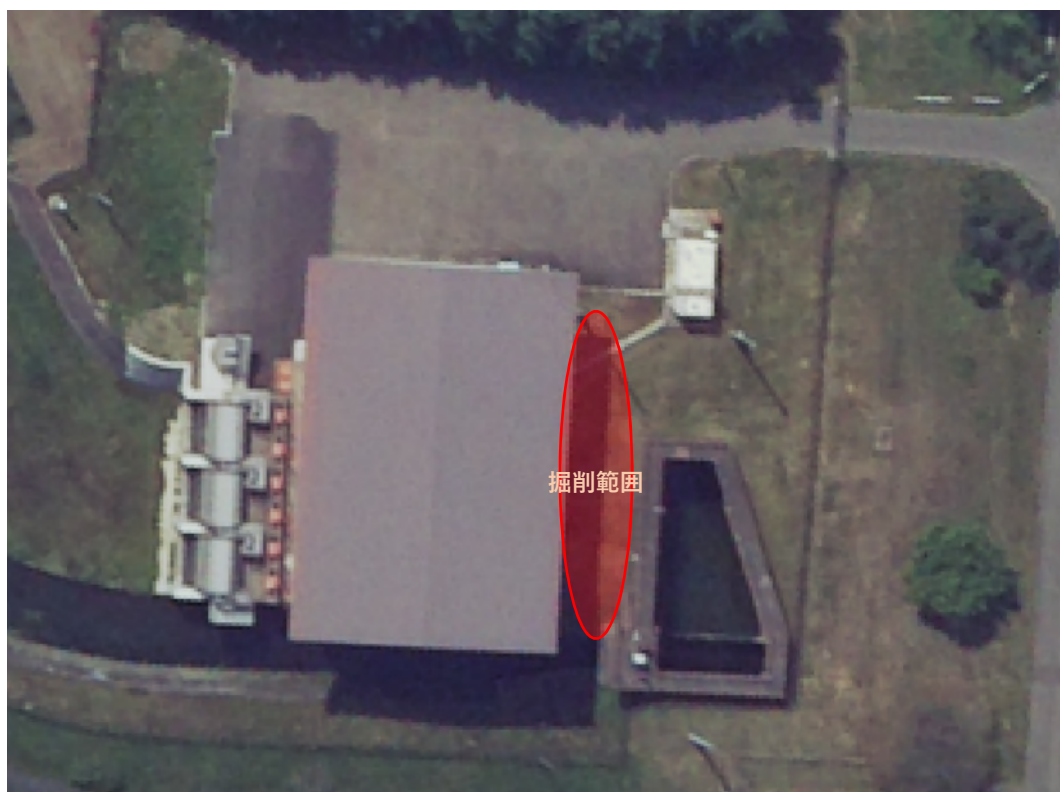
掘削・埋め戻し箇所

現在は染み出しが無い状況

吸引による重油の回収作業を終了し、重油を回収していたボーリング孔付近を掘削していた土砂の埋め戻し(別紙の箇所)を実施します。重油流出以降設置していたオイルフェンスを撤去します。
