## 国道236号野塚峠にて雪崩発生

### ～管内国道の通行止めについて（第10報）～

国道236号 広尾町上トヨイ基線～浦河町上杵臼の道路被災状況写真  
野塚トンネル（広尾側）付近 雪崩発生

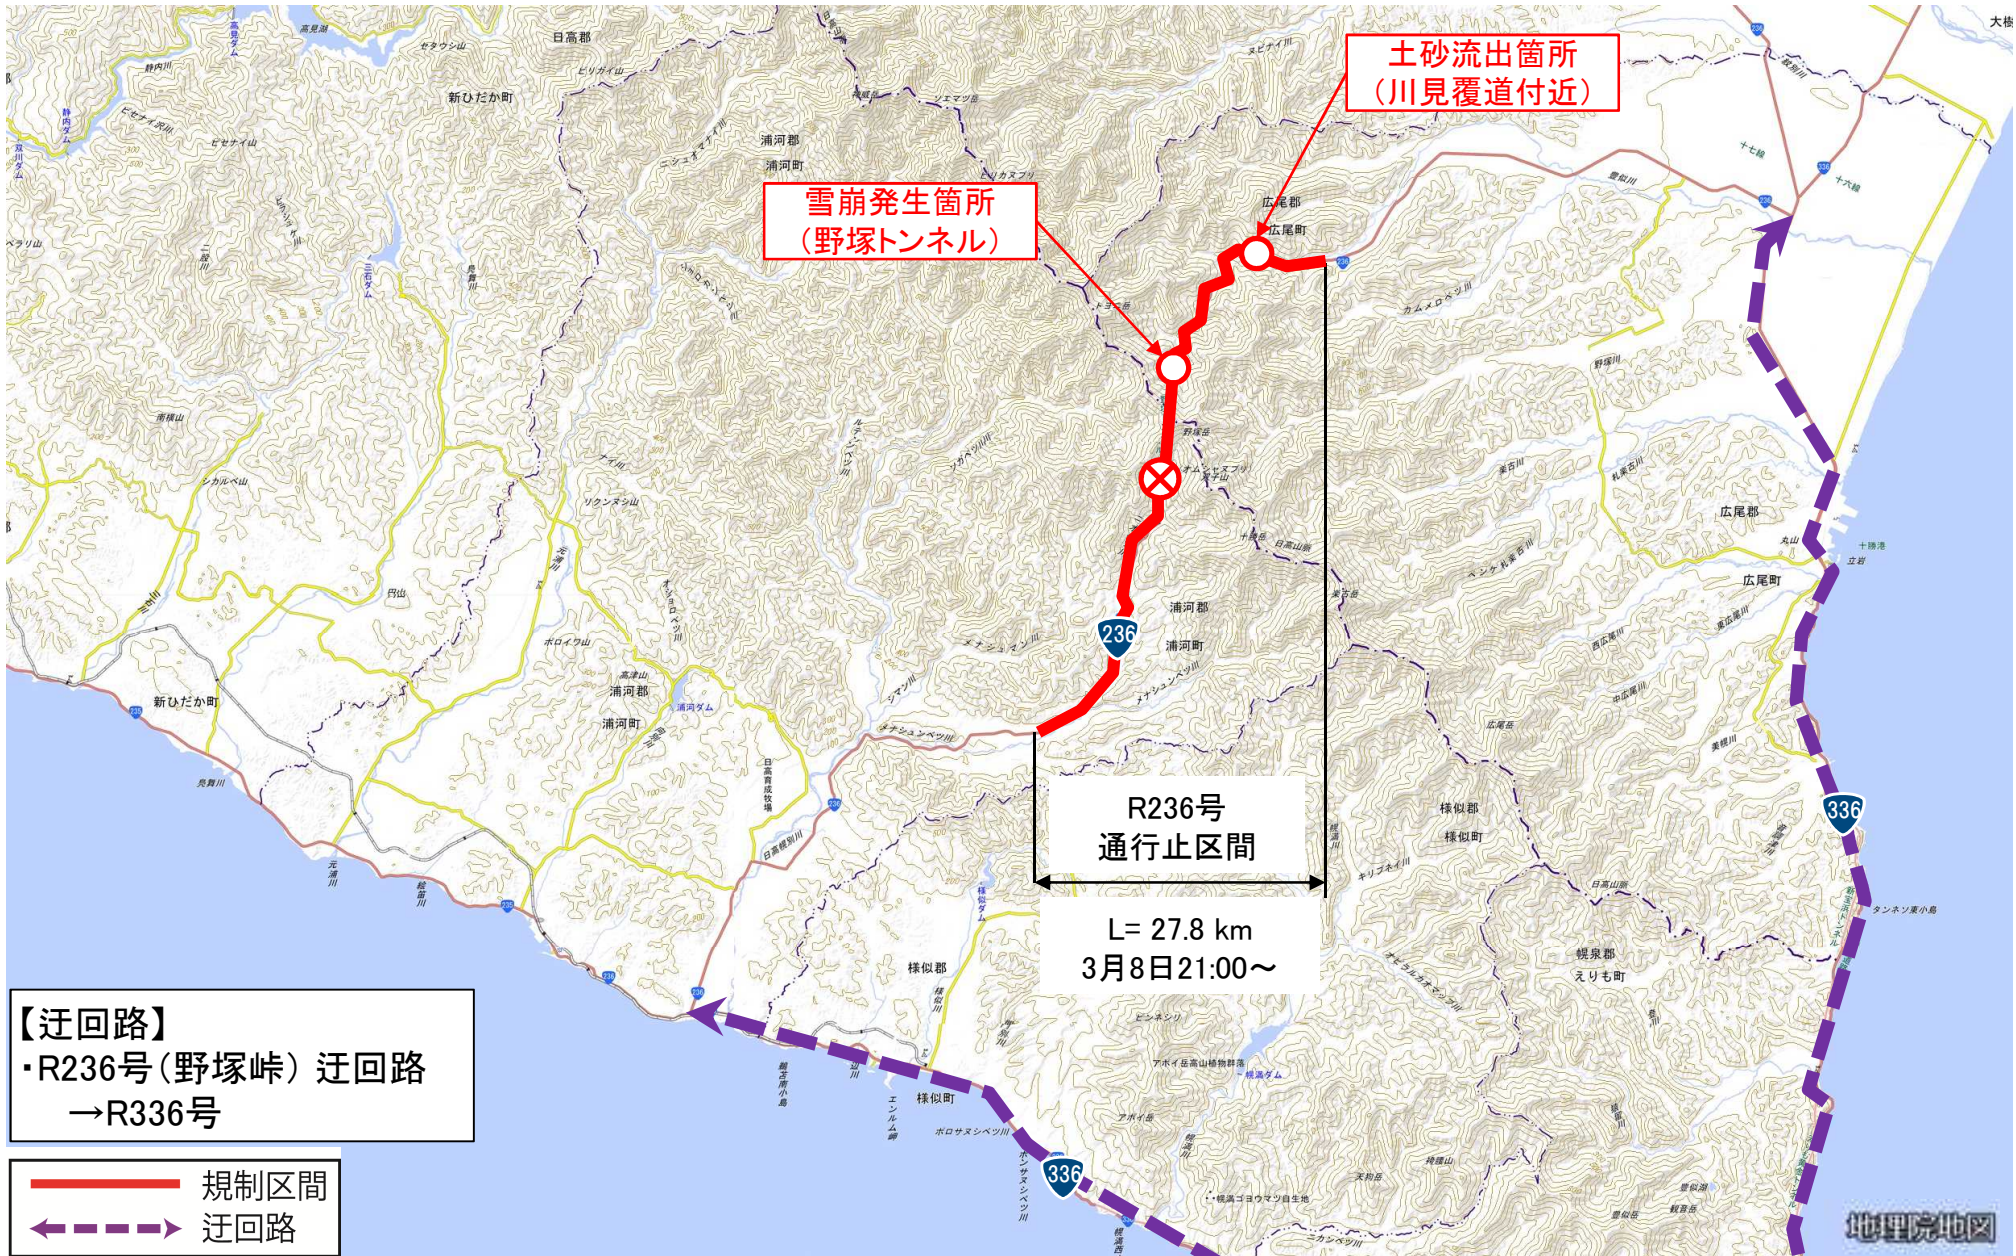
別紙 2

雪崩規模 総量：約60,000m<sup>3</sup>、うち道路上：約7,000m<sup>3</sup>（高さ2m、幅60m、延長60m）  
※野塚トンネル（広尾側）において、電気室の損傷を確認（損傷程度は調査中）

- 1 雪崩発生日時 平成30年3月9日（金） 11時20分頃
- 2 雪崩発生場所 国道236号 広尾郡広尾町上トヨイ基線（野塚トンネル広尾側）【別紙1】
- 3 雪崩規模 厚さ2m 幅60m 延長60m（人身被害なし） 【別紙2】
- 4 通行止め区間 国道236号 広尾郡広尾町上トヨイ基線～浦河郡浦河町上杵臼  
L=27.8km
- 5 通行止め日時 平成30年3月8日（木）21時00分～
- 6 解除予定日時 未定
- 7 通行止め理由 雪崩のため
- 8 迂回路 国道336号【別紙1】
- 9 現在の作業状況および今後の予定
  - ・3月11日に専門家による現地調査を実施し、雪崩の除去作業中
  - ・雪崩の除去作業後に、道路施設の被害状況の調査開始※土砂流出箇所については【別紙3】を参照ください。

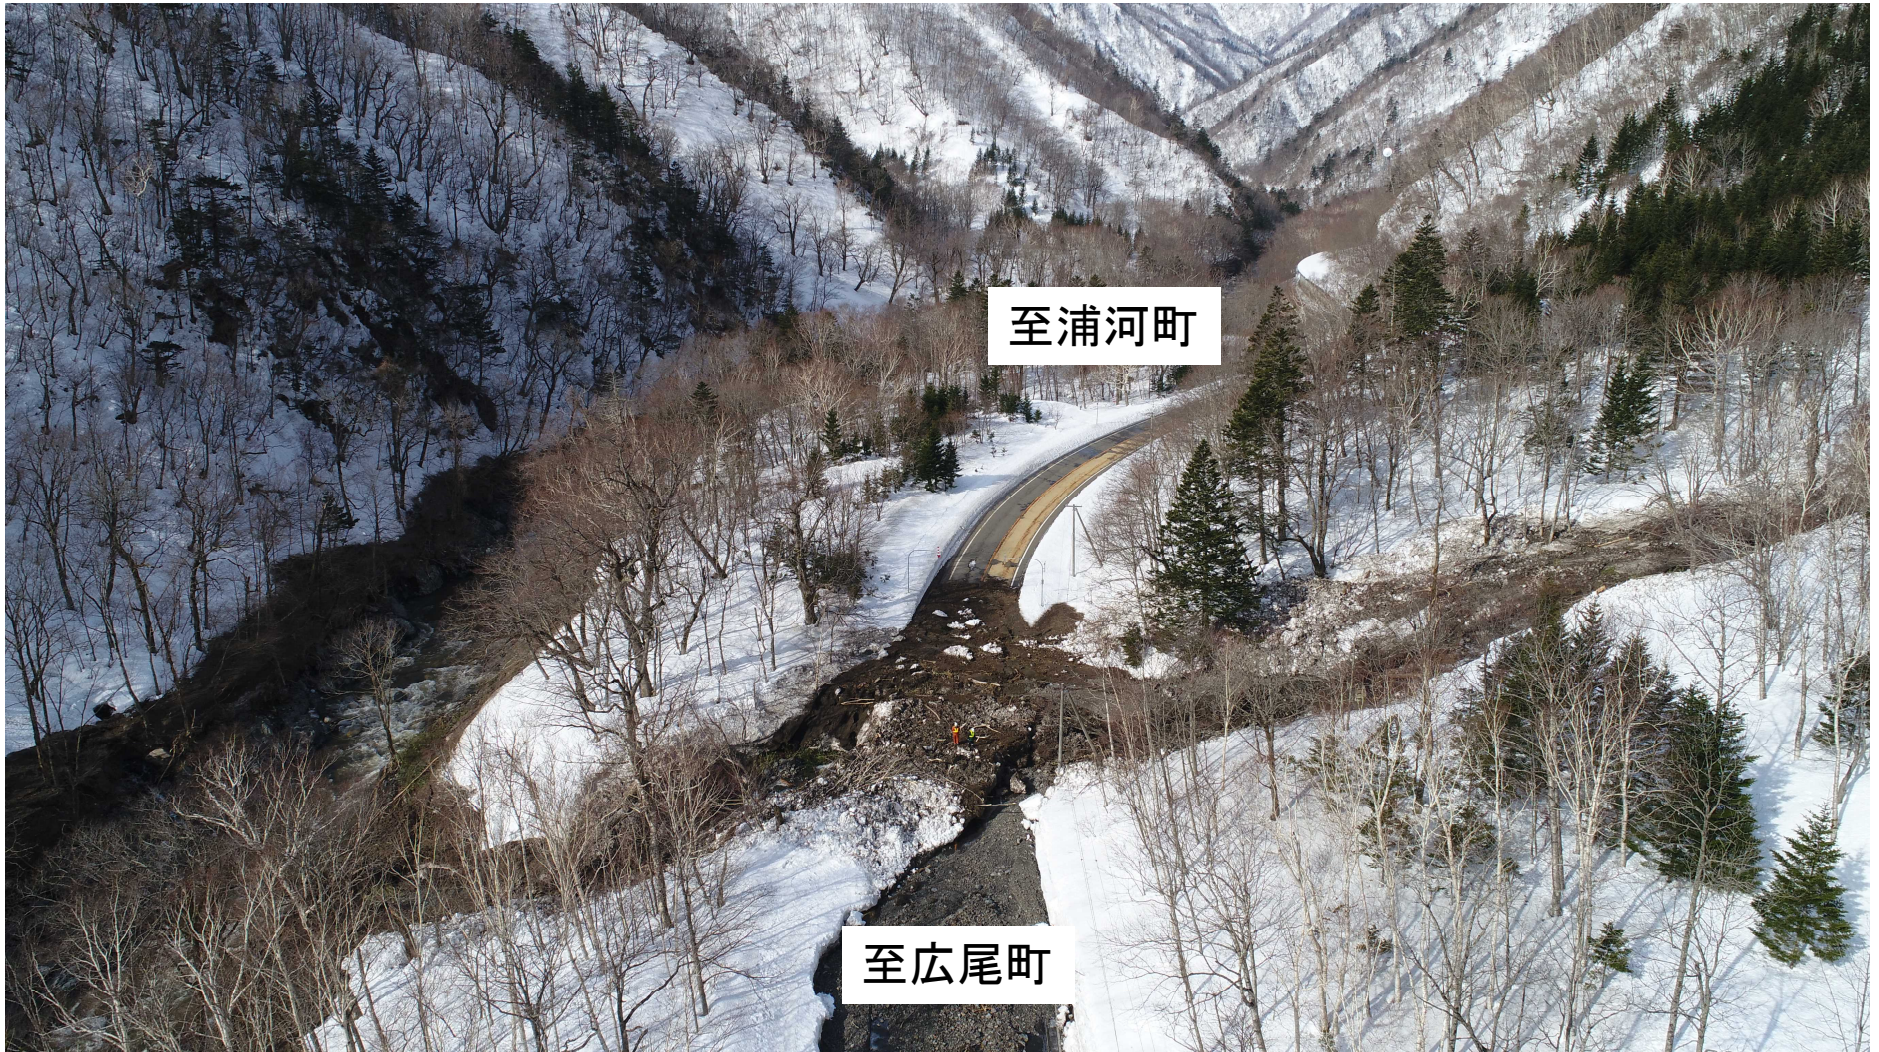
土砂流出規模 延長25m(道路進行方向延長) 幅10m(道路幅員) 厚さ2m(道路上の堆積厚)  
※道路上の土砂について除去作業中
