## 昭和50年5月 洪水

## 昭和56年8月 洪水

## 平成28年8月 3つの台風が上陸

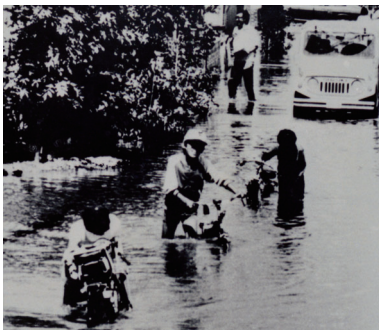
帯広川の氾濫による帯広市街地浸水（西 13 南 2 付近）

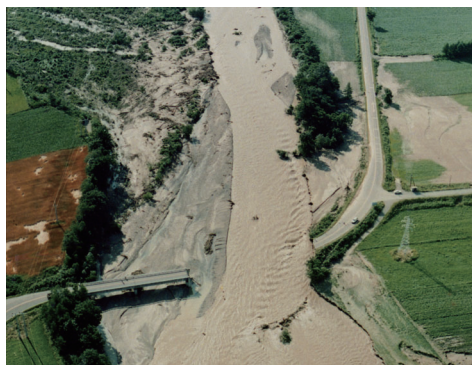
然別川 流出した鹿追橋と農地の欠損  
(昭和 56 年 8 月 3 日～ 6 日)

台風12号と停滞前線の活発化により、道内では広い範囲で豪雨に見舞われ、十勝川では上流域で記録的な強い降雨があったことから洪水が発生。十勝川等は堤防の整備が進んでいたことから、上流部の支川を中心に浸水被害が発生しました。

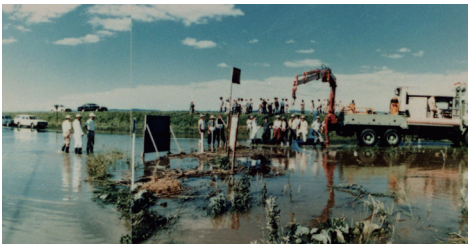
ポンプ車による内水排除  
(昭和 56 年豊頃町背負地区)

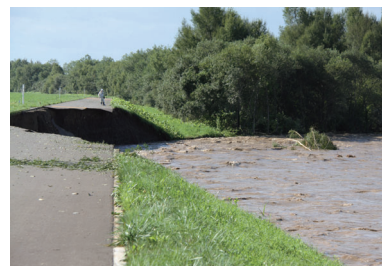
浸食した堤防（音更川）

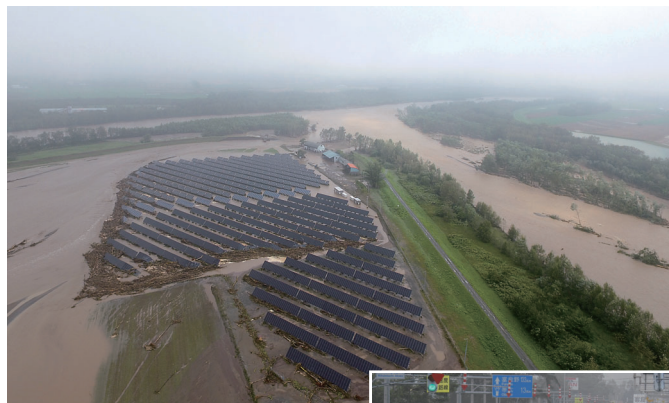
破堤した札内川・戸鶯別川合流点付近

8月17日～23日の1週間に観測史上初めて3つの台風が連続して北海道に上陸し、道東を中心に大雨によって河川の氾濫や土砂災害が発生。さらに8月29日から前線に伴う降雨、その後、台風第10号が接近し、各地で記録的な大雨となり、土砂洪水氾濫による被害が拡大しました。札内川、音更川、札内川と戸鶯別川の合流点で堤防決壊による浸水。落橋や住宅流出も発生。また農地や農作物、物流等の被害は甚大でした。
