十勝川水系河川整備計画 [変更] (原案)

対比表

十勝川水系河川整備計画 [変更] (原案) に関する住民説明会 (平成 25 年 1 月 17 日)

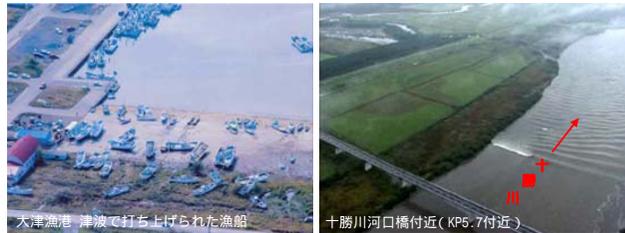
平成15年 十勝沖地震 津波状況

大津漁港（十勝川河口右岸）で約3.2mの津波を観測
河口から11km上流で最大50cmの水位の上升を観測
陸上自衛隊撮影、2003年9月26日AM6:30頃

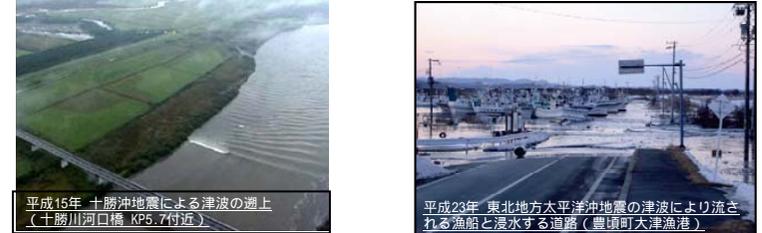
地震による津波の状況

大津漁港（十勝川河口右岸）で約3.2mの津波を観測
河口から11km上流で最大50cmの水位の上升を観測
陸上自衛隊撮影、2003年9月26日AM6:30頃

大津漁港（十勝川河口右岸）で約4.3m
の津波を観測
写真提供：豊頃町

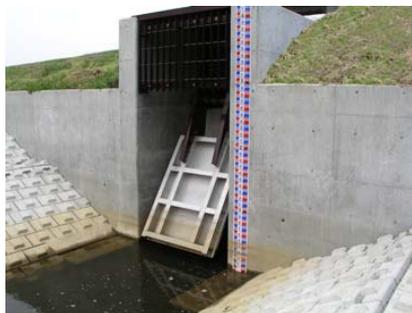
フラップゲート（自動的に開閉するゲート）

現 行	変更案
<p>(P83)</p> <p>(4) 地震・津波対策</p> <p>十勝川流域が属する北海道東部太平洋沿岸は、地震多発地帯であり過去に数多くの地震が発生していることから、日本海溝・千島海溝周辺海溝型地震防災対策推進計画（平成 18 年 9 月 北海道開発局）に基づき、地震発生時における被害の防止、軽減に努める。</p> <p>地震・津波が発生した場合に迅速な対応を図るため、関係機関と連携し、情報収集・伝達ルートを確認する。また、現在から将来にわたって考えられる最大級の強さを持つ地震動に対し、被災時においても最低限保持すべき機能を確保するため、河川管理施設の耐震性能について照査を行い、必要に応じて耐震対策を講じるとともに、地震により被害が発生した場合には、迅速に機能の回復を図る。</p> <p>また、津波が発生した場合、河川を遡上する津波による河川利用者の被災、樋門からの逆流等による周辺地域における浸水被害の発生が想定される。このため、津波の河川遡上時に、河川利用者や地域住民、関係自治体への迅速な情報の提供を行うため、情報掲示板等の情報提供施設の整備を実施するとともに、樋門からの浸水被害を軽減するため、必要に応じて樋門操作の自動化等を図る。また、住民の避難行動に役立てるために関係自治体が作成する津波ハザードマップに必要な情報の提供等を行う。このほか、</p>	<p>(P83)</p> <p>(4) 地震・津波対策</p> <p>十勝川流域が属する北海道東部太平洋沿岸は、地震多発地帯であり過去に数多くの地震が発生していることから、日本海溝・千島海溝周辺海溝型地震防災対策推進計画（平成 18 年 9 月 北海道開発局）に基づき、地震発生時における被害の防止、軽減に努める。</p> <p>地震・津波が発生した場合に迅速な対応を図るため、関係機関と連携し、情報収集・伝達ルートを確認する。また、現在から将来にわたって考えられる最大級の強さを持つ地震動に対し、被災時においても最低限保持すべき機能を確保するため、河川管理施設の耐震性能について照査を行い、必要に応じて耐震対策を講じるとともに、地震により被害が発生した場合には、迅速に機能の回復を図る。</p> <p>また、津波が発生した場合、河川を遡上する津波による河川利用者の被災、樋門からの逆流等による周辺地域における浸水被害の発生が想定される。このため、津波の河川遡上時に、河川利用者や地域住民、関係自治体への迅速な情報の提供を行うため、情報掲示板等の情報提供施設の整備を実施するとともに、樋門からの浸水被害を軽減するため、必要に応じて樋門操作の自動化等を図る。<u>さらに、住民の避難行動に役立てるために関係自治体が作成する津波ハザードマップに必要な情報を提供するなど、津波防</u></p>

防災関係機関や関係自治体等と連携して、防御対象に応じた施設整備や情報連絡体制について引き続き調査・検討を進め、必要な対策を実施する。

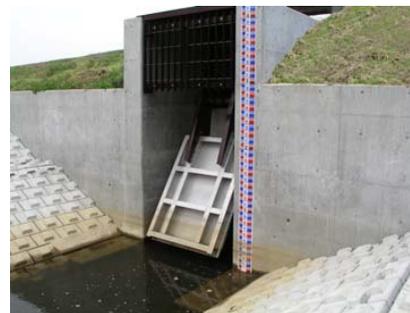
フラップゲート（自動的に開閉するゲート）

災地域づくりの推進に関する技術的支援を行う。このほか、防災関係機関や関係自治体等と連携して、防御対象に応じた施設整備や情報連絡体制について引き続き調査・検討を進め、必要な対策を実施する。

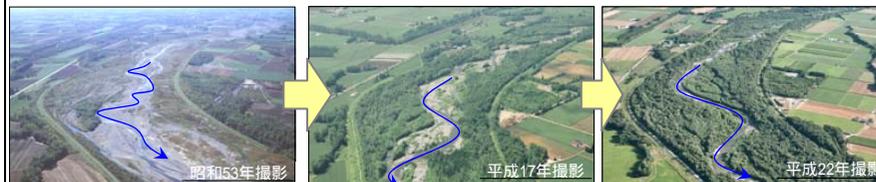
広い礫河原がみられる札内川

主流路沿いに礫河原がみられる札内川

礫河原がわずかとなった札内川

現 行	変更案
	<p>(ページ追加)</p> <p><u>(6) 札内川における取り組み</u></p> <p><u>「川狩り」に象徴されるように、流域の住民にとって愛着あるかけがえのない水辺として親しまれている札内川では、大規模な河川清掃であるクリーンウォークが実施されるなど、地域住民が中心となった地域の活動が活発に行われてきた。また、札内川は日高山脈をバックに広い礫河原を網状に蛇行して流れる特有の景観を有していること、周辺に豊かな観光資源があること、グリーンツーリズム等の体験・滞在型観光も盛んになってきていること、帯広・広尾自動車道や十勝地域の空の玄関口であるとかち帯広空港へのアクセスが良好であることなどから、当該流域は、今後、川づくり等による地域の発展が見込まれている。</u></p> <p><u>一方、近年、河道内の樹林化が著しい札内川では、かつての河道内に広く見られた礫河原が急速に減少しており、氷河期の遺存種であるケシウヤナギの更新地環境の衰退が懸念されている。そのため、ケシウヤナギ生育環境の保全に加え、札内川特有の河川環境・景観を保全するため、礫河原の再生に向けた取り組みを行うとともに、地域住民と協働して川まちづくりに取り組むなど、地域の発展に寄与する川づくりに努める。</u></p> <p><u>札内川の礫河原再生の取り組みについては、礫河原再生の目標や進め方等について記載した「札内川自然再生計画書」を踏まえ、地域住民及び関係機関等と連携し、治水安全度を確保しつつ、河川環</u></p>

境の整備・保全を実施可能な範囲で行う。実施の際は自然の反応をモニタリングしながら、段階的に事業を実施していき、その状況の変化に応じて具体的な取り組み内容を順応的に見直していくものとする。
