# **十勝川水系河川整備計画 [変更] (原案)**

## **対比表 (抜粋)**

十勝川水系河川整備計画 [変更] (原案) に関する説明会 (平成 25 年 1 月 21 日)

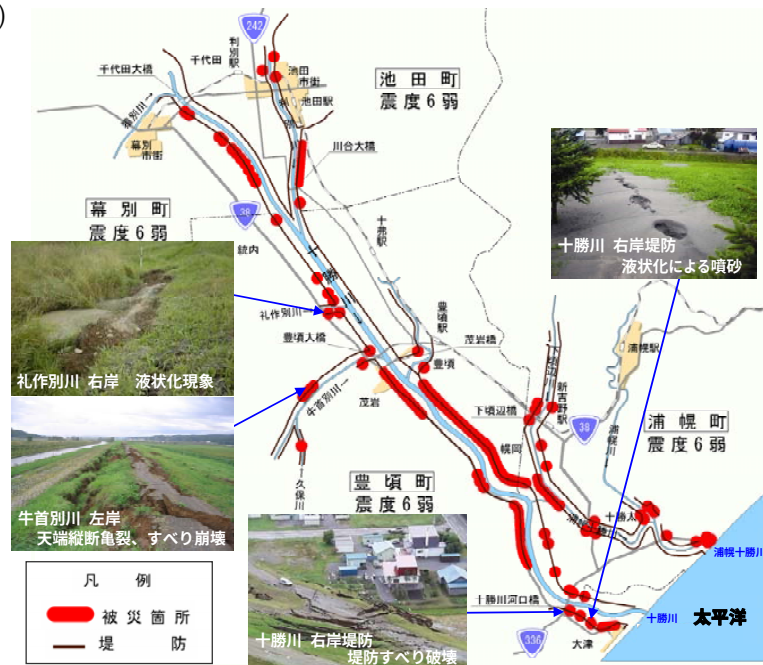
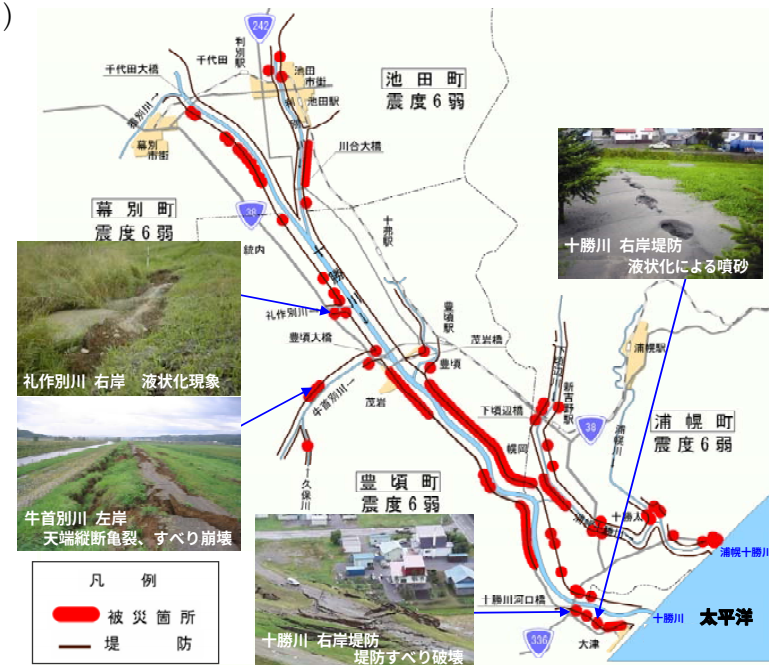
図 1-16 平成 15 年 十勝沖地震 堤防の被害状況

| 現 行 | 変更案 |
|---|---|
| <p>(P27)</p> <p><b>(3)地震・津波の概要</b></p> <p>十勝川流域の主な地震・津波の概要を表 1-3 に示す。</p> <p>北海道東部太平洋沿岸は地震多発地帯であり、昭和 27 年 3 月の十勝沖地震をはじめ、近年では平成 5 年 1 月の釧路沖地震、平成 6 年 10 月の北海道東方沖地震及び平成 15 年 9 月の十勝沖地震等が発生しており、平成 15 年 9 月の十勝沖地震では、約 30km にわたって堤防のすべり破壊、天端亀裂等の被災を受けたほか、津波の河川遡上を確認されている。</p> <p>平成 17 年には、日本海溝・千島海溝 周 辺 海溝型地震に係る地震防災対策の推進に関する特別措置法が施行され、平成 18 年には十勝川流域の全ての市町村が日本海溝・千島海溝周辺海溝型地震防災対策推進地域に指定されている。</p> | <p>(P27)</p> <p><b>(3)地震・津波の概要</b></p> <p>十勝川流域の主な地震・津波の概要を表 1-3 に示す。</p> <p>北海道東部太平洋沿岸は地震多発地帯であり、昭和 27 年 3 月の十勝沖地震をはじめ、近年では平成 5 年 1 月の釧路沖地震、平成 6 年 10 月の北海道東方沖地震及び平成 15 年 9 月の十勝沖地震等が発生しており、平成 15 年 9 月の十勝沖地震では、約 30km にわたって堤防のすべり破壊、天端亀裂等の被災を受けたほか、津波の河川遡上を確認されている。<u>また、平成 23 年 3 月の東北地方太平洋沖地震では、津波等により東北地方のみならず北海道の太平洋沿岸においても多くの被害をもたらすとともに、津波の河川遡上を確認されている。</u></p> <p>平成 17 年には、日本海溝・千島海溝 周 辺 海溝型地震に係る地震防災対策の推進に関する特別措置法が施行され、平成 18 年には十勝川流域の全ての市町村が日本海溝・千島海溝周辺海溝型地震防災対策推進地域に指定されている。</p> |

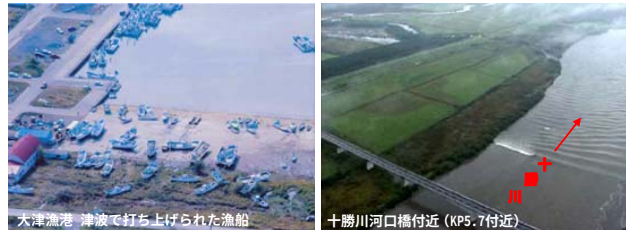
平成15年 十勝沖地震 津波状況

※ 大津漁港（十勝川河口右岸）で約3.2mの津波を観測  
河口から11km上流で最大50cmの水位の上昇を観測  
陸上自衛隊撮影、2003年9月26日AM6:30頃

地震による津波の状況

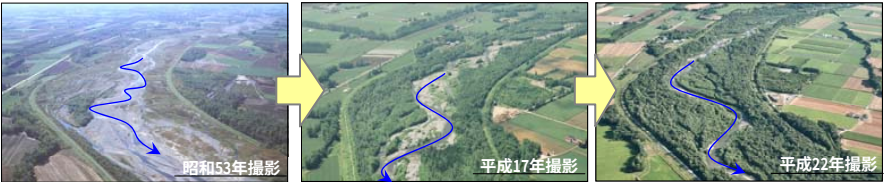
| 現 行 | 変更案 |
|---|---|
| | <p data-bbox="1133 288 1973 464"> <u>境の整備・保全を実施可能な範囲で行う。実施の際は自然の反応をモニタリングしながら、段階的に事業を実施していき、その状況の変化に応じて具体的な取り組み内容を順応的に見直していくものとする。</u> </p> <div data-bbox="1104 564 1984 746"> <div data-bbox="1111 751 1370 778" data-label="Caption"> <p><u>広い礫河原がみられる札内川</u></p> </div> <div data-bbox="1413 751 1675 807" data-label="Caption"> <p><u>主流路沿いに礫河原がみられる札内川</u></p> </div> <div data-bbox="1697 751 1973 778" data-label="Caption"> <p><u>礫河原がわずかとなった札内川</u></p> </div> </div> <div data-bbox="1296 836 1783 1179"> <div data-bbox="1308 1118 1776 1179" data-label="List-Group"> <ul style="list-style-type: none"> <li>・ 流路変動や河床攪乱による礫河原再生</li> <li>・ 礫河原依存種の世代交代</li> </ul> </div> </div> <p data-bbox="1193 1209 1890 1236"> <b>図 2-15 礫河原再生の取り組みにより期待されるイメージ</b> </p> |

| 現 行 | 変更案 |
|---|---|
| | <p>(ページ追加)</p> <p><b><u>(6) 札内川における取り組み</u></b></p> <p><u>「川狩り」に象徴されるように、流域の住民にとって愛着あるかけがえのない水辺として親しまれている札内川では、大規模な河川清掃であるクリーンウォークが実施されるなど、地域住民が中心となった地域の活動が活発に行われてきた。また、札内川は日高山脈をバックに広い礫河原を網状に蛇行して流れる特有の景観を有していること、周辺に豊かな観光資源があること、グリーンツーリズム等の体験・滞在型観光も盛んになってきていること、帯広・広尾自動車道や十勝地域の空の玄関口であるとかち帯広空港へのアクセスが良好であることなどから、当該流域は、今後、川づくり等による地域の発展が見込まれている。</u></p> <p><u>一方、近年、河道内の樹林化が著しい札内川では、かつての河道内に広く見られた礫河原が急速に減少しており、氷河期の遺存種であるケシヨウヤナギの更新地環境の衰退が懸念されている。そのため、ケシヨウヤナギ生育環境の保全に加え、札内川特有の河川環境・景観を保全するため、礫河原の再生に向けた取り組みを行うとともに、地域住民と協働して川まちづくりに取り組むなど、地域の発展に寄与する川づくりに努める。</u></p> <p><u>札内川の礫河原再生の取り組みについては、礫河原再生の目標や進め方等について記載した「札内川自然再生計画書」を踏まえ、地域住民及び関係機関等と連携し、治水安全度を確保しつつ、河川環</u></p> |
