十勝川をひとつの流れに

第4章 十勝開拓と川

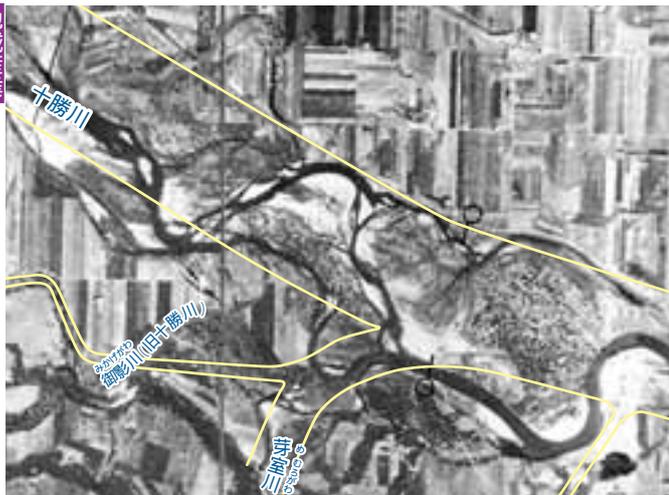
昭和22年(1947)の芽室川合流点あたりの十勝川。曲がりくねり、何本にも分かれている。(黄色い線は、今、堤防があるところ)

自然なままの川は、平野部では大きく曲がりくねり、また、何本にも枝分かれして流れることもよくあります。

かつての十勝川は、とくに、芽室・音更・帯広・幕別のあたり(中流部)で、何本もの川すじを持ち、大きな洪水があると本流が変わることもありました。

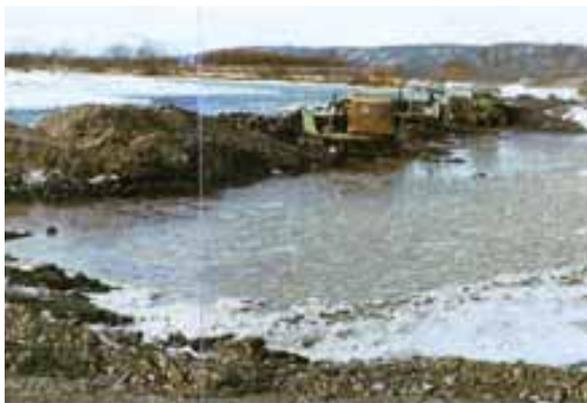
昭和39年(1964)におこなわれた、川の流れを変える工事。(写真:『十勝川写真で綴る変遷』より)

そこで、川の流れをスムーズな一つの水路でつなぎ、十勝川を落ち着かせようという工事がおこなわれました。

無理にまっすぐにつないでも、川自体が曲がろうとすれば、川岸はこわれていきます。そこで、毛根中島の工事では、それまであった川の流れを調べ、ゆるやかなカーブを持った水路をほることにしました。

昭和38年(1963)には、芽室川合流部のおよそ2.5kmで、昭和39年(1964)には、その上流のおよそ1.5kmで、それぞれ新しい水路がほられました。

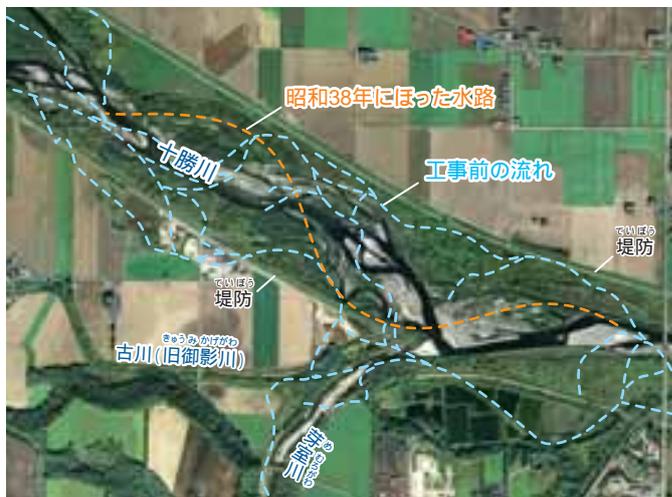
平成17年(2005)の芽室川合流点の十勝川。オレンジ色の点線が昭和38年(1963)にほった部分。水色の点線は、工事前のおもな川の流れ。

芽室町の中島(毛根中島)では、芽室川の合流点から上流で、十勝川が2本に分かれていました(今の流れと、芽室川支流の古川:旧御影川。古川橋のかかる川)。

昭和37年(1962)のころには、だいたい今の流れが中心となっていました。まだ曲がりが大きく、芽室川合流点前後では大きく2本に分かれていました。洪水が起きれば、流れが変わり、その流れの変化で川岸がこわれるおそれがありました。
