留萌開発建設部 留萌開発事務所

# 河川管理レポート

2021. 4-2022. 3

## 留 萌 川

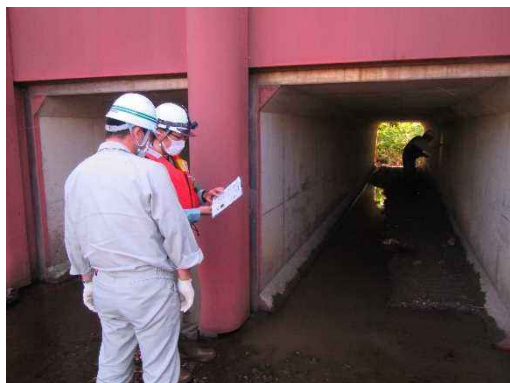
管理区間全川において河川管理施設、河道の点検を出水前に実施しました。

構造物の確認

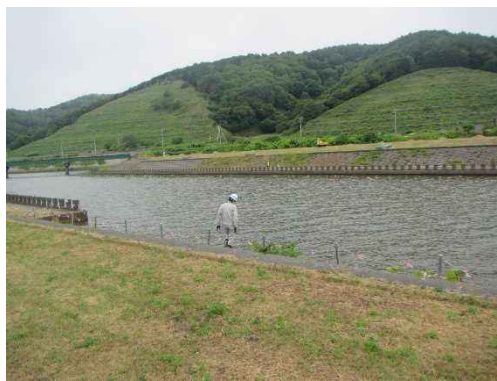
河道点検状況

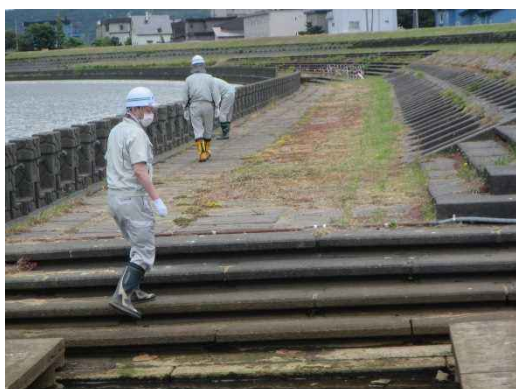
KP2.2左岸付近のある高水敷及び船着き場の点検を実施しました。

点検の状況

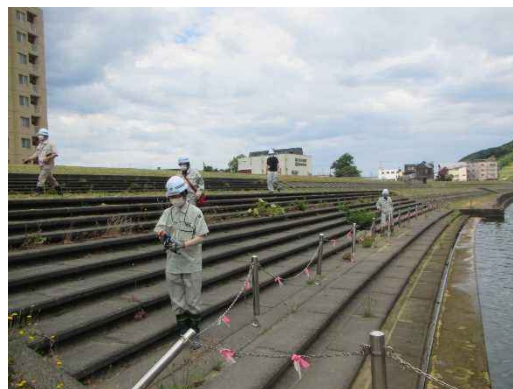
安全防止柵の点検

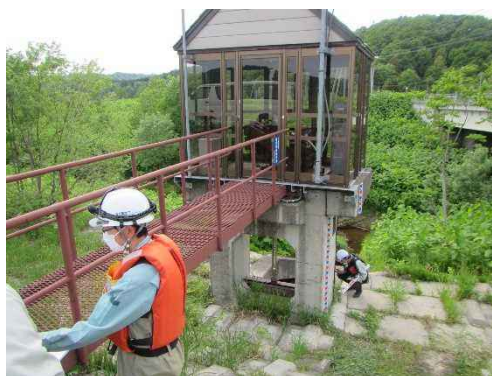
許可工作物については、出水期前等の適切な時期に管理者により点検を実施しました。

樋門点検の状況

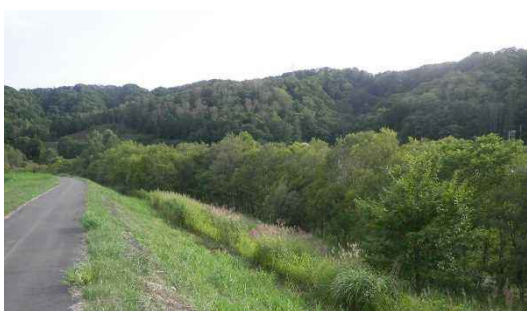
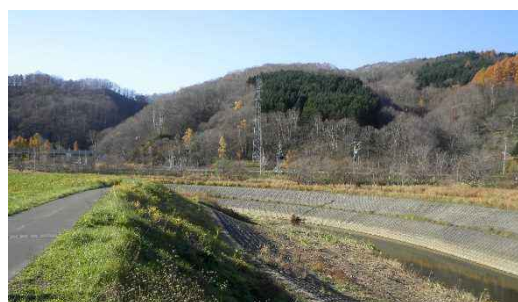
堤防点検に支障をきたしている河畔林の伐採を留萌川中上流区間で行いました。

伐開前

伐開後

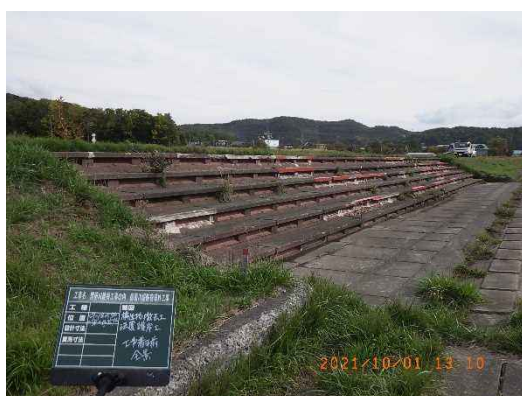
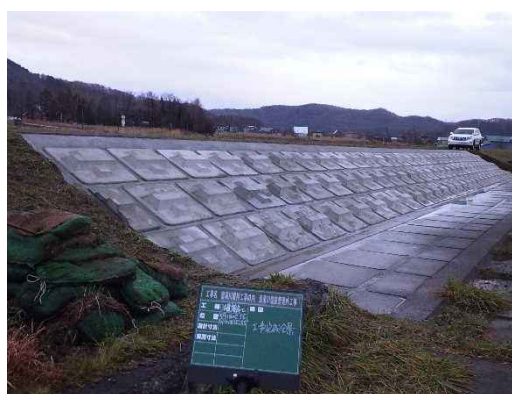
河川巡視で確認された川北右岸の護岸の補修を行いました。

補修前

補修後

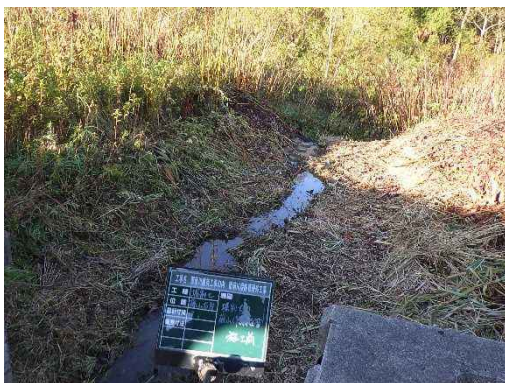
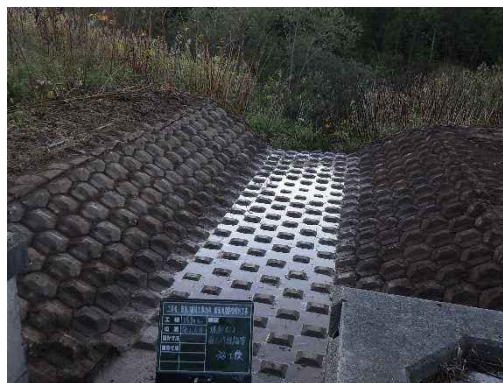
河川管理施設の点検で確認された藤山19線樋管の堆積土砂を実施しました。

除去前

除去後

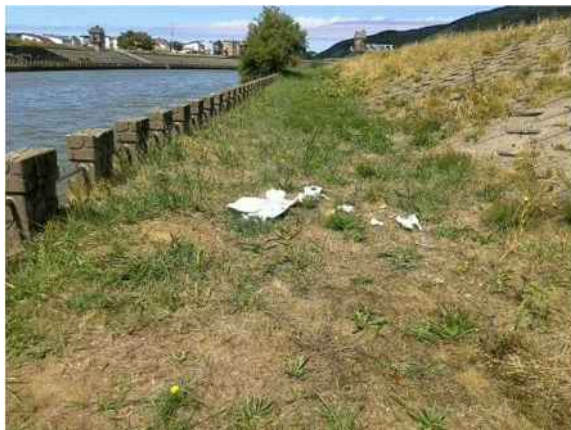
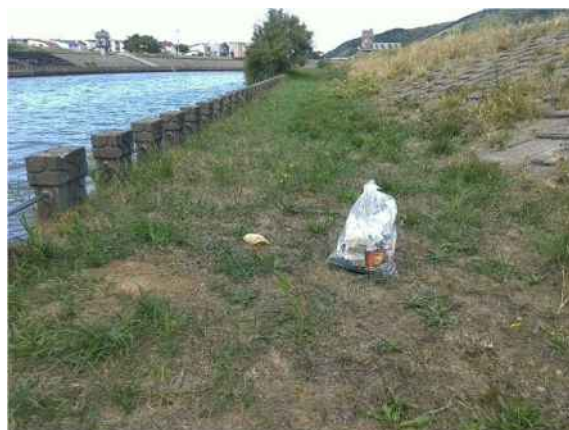
家庭ゴミによる不法投棄がほとんどでしたが、行為者の特定には至らず事務所で処理しました。不法投棄は通年を通し確認されます。

不法投棄状況

回収状況
