幾春別川新水路事業 ～幾春別川新水路事業の概要

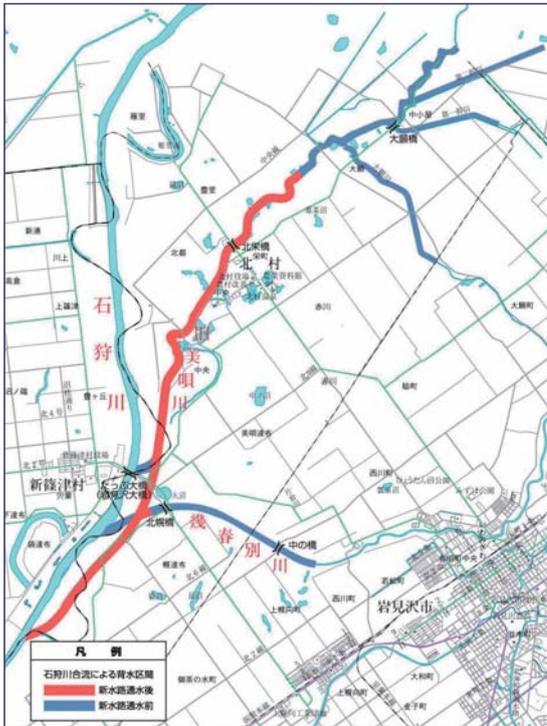
昭和56年8月上旬洪水の被害状況

被害家屋：約 22,500 戸、氾濫面積：614km²
