ダム整備が効果を発揮(北海道 桂沢ダム)(国管理)

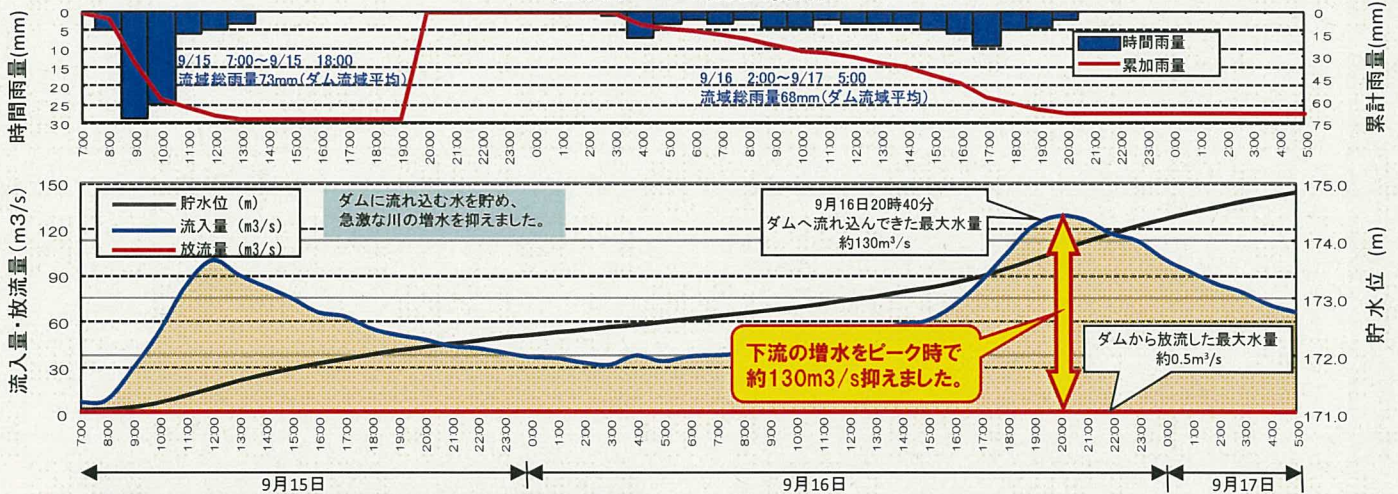
桂沢ダムの防災操作

- 平成25年9月15日～17日、台風18号による降雨により、桂沢ダムにおいては、洪水量を超える流入量を観測。
- 桂沢ダムの洪水調節等によって下流河川の水位低減を図り、下流の岩見沢市(西川向観測所)では、水防団待機水位^{※1}以下の水位に抑えることができました。
- 仮にダムが整備されていなければ、はん濫注意水位^{※2}を上回る出水となったことが想定されます。
