石狩川水系雨竜川河川整備計画  
【大臣管理区間】  
[変更]

平成 29 年 7 月

北 海 道 開 発 局

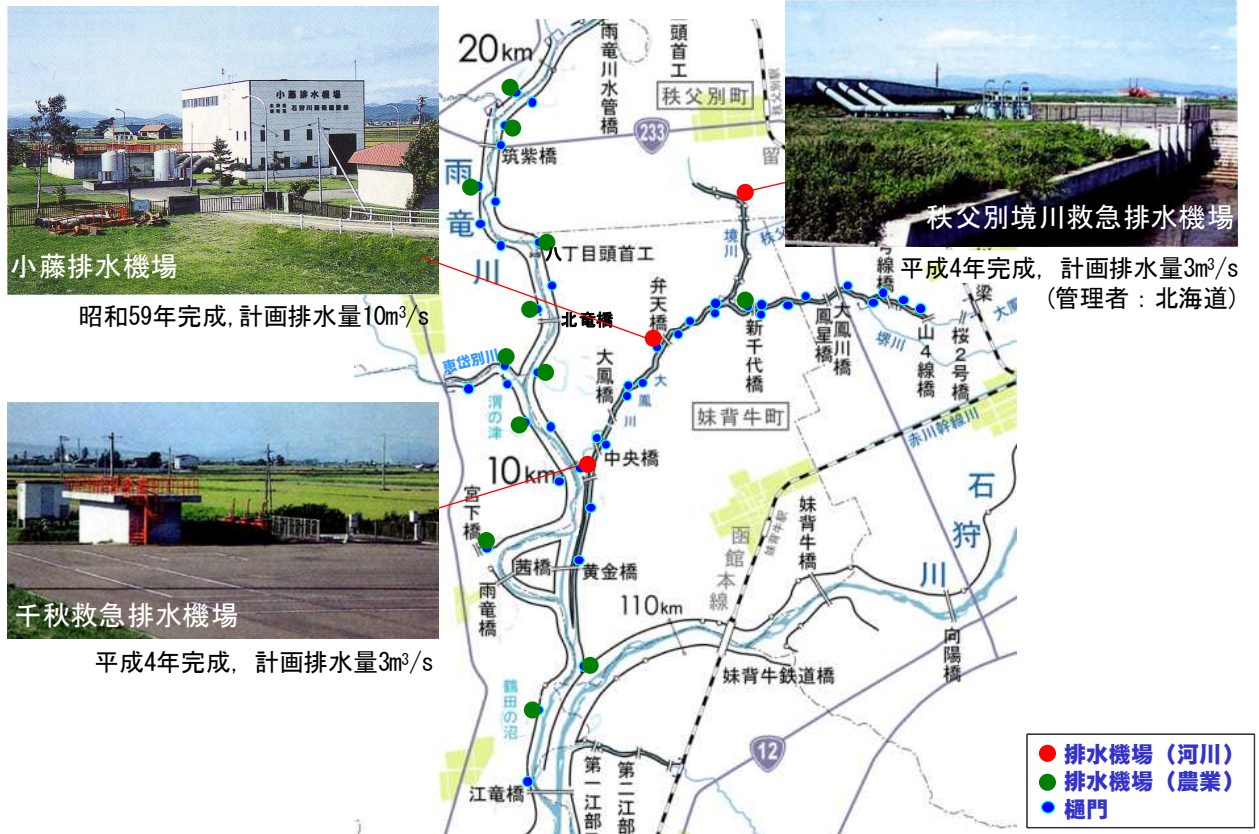
図 1-10 内水排水施設

雨竜川下流部、大鳳川では堤防工事の進捗にあわせ、数多くの排水樋門を整備してきた。

大鳳川には、内水対策として小藤排水機場（昭和 59 年）、千秋救急排水機場（平成 4 年）、<sup>ちつぶべつせいかいがわ</sup>秩父別境川救急排水機場（平成 4 年）を整備した。

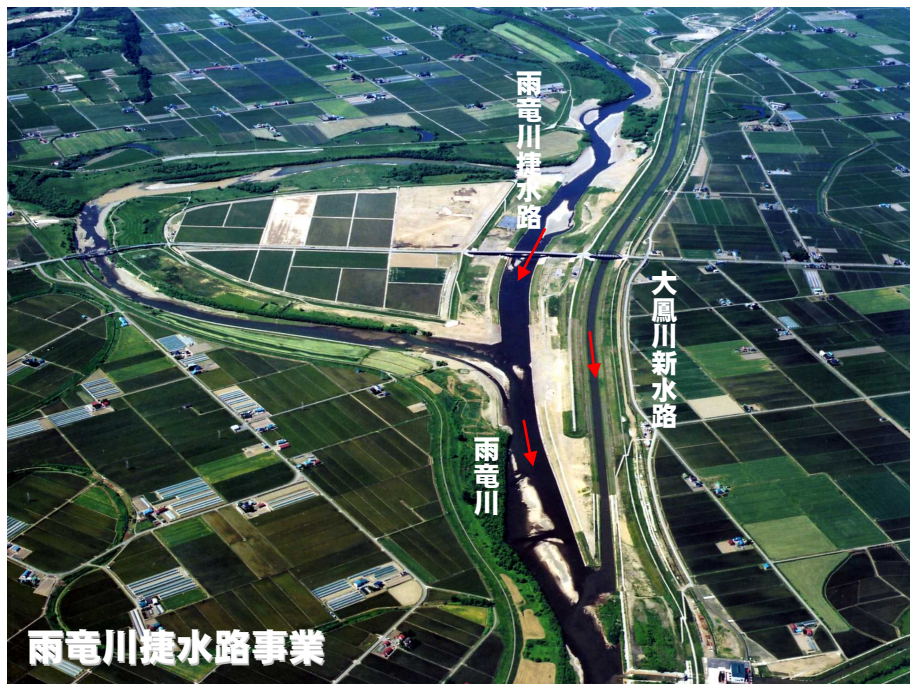
この洪水を機に、平成 3 年 3 月、石狩川水系工事実施基本計画を部分改定し、雨竜川下流の湾曲部をショートカットする雨竜川捷水路及び支川大鳳川の雨竜川への合流点を下流に付け替える大鳳川新水路を計画に位置付けた。その結果、支川大鳳川は雨竜橋の下流で合流することとなり、雨竜橋地点の計画高水流量を  $2,800\text{m}^3/\text{s}$  から  $2,700\text{m}^3/\text{s}$  に変更した。

平成 7 年に床上浸水対策特別緊急事業により雨竜川捷水路及び大鳳川新水路工事に着手し、平成 14 年に完成した。

雨竜川捷水路と大鳳川新水路

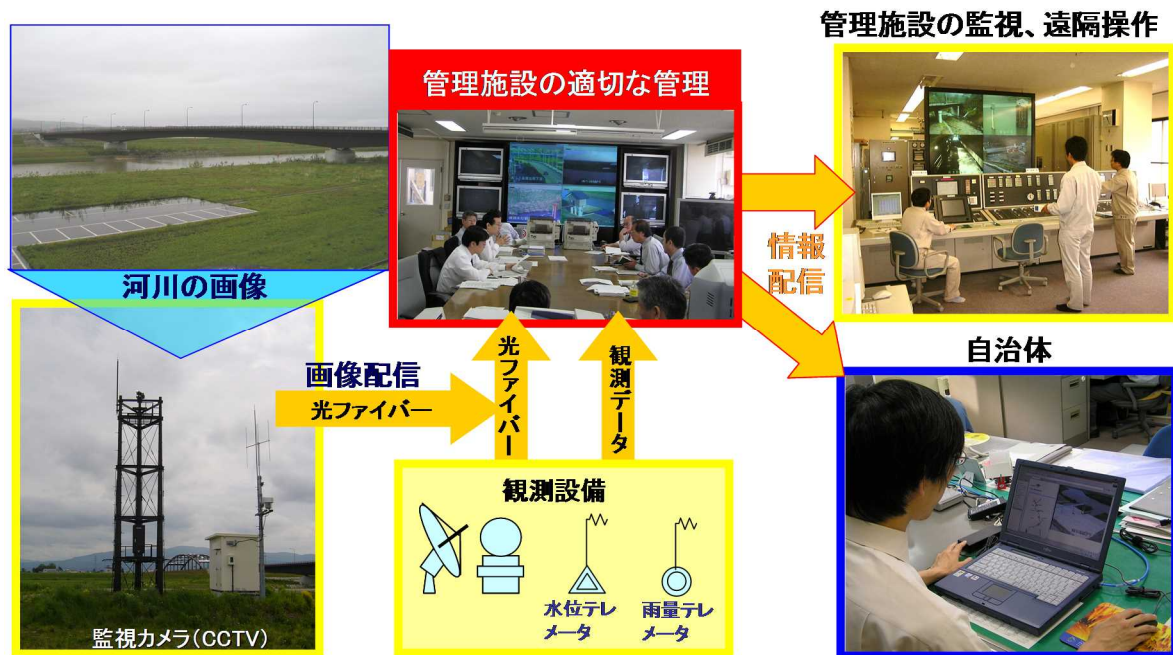
図 2-6 光ファイバー網による IT 活用イメージ図

迅速かつ効果的な洪水対応や危機管理対策を行うため、観測設備、監視カメラ、光ファイバー網、テレメータ等を整備し、水位、雨量、画像などの河川情報を収集する。その情報を光ファイバー網等を通じて関係自治体等へも伝達し、円滑な水防活動や避難誘導等を支援するため、これらの施設を整備するとともに、観測機器、電源、通信経路等の二重化等を図る。

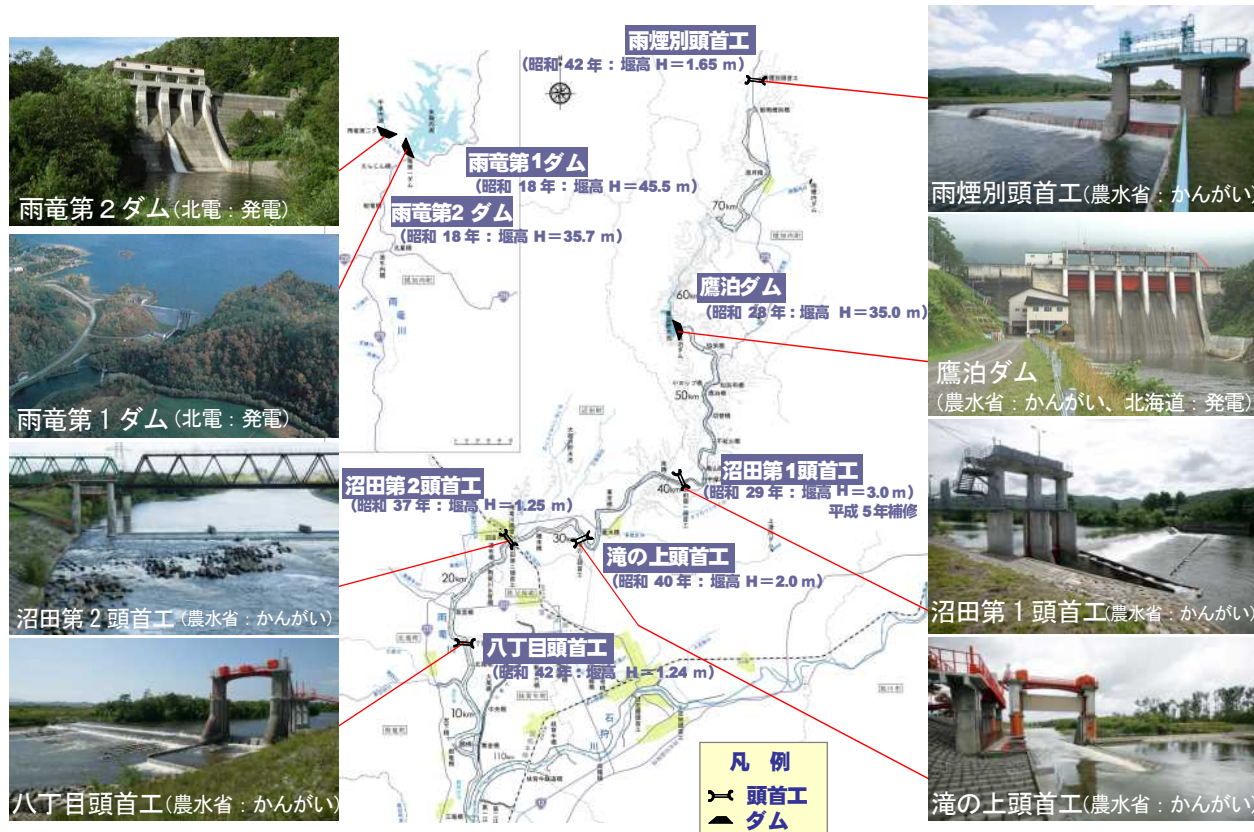
図 2-8 落差のある横断構造物

また、雨竜川上流部にある朱鞠内湖では、イトウ等が生息する独自の生態系が確立されている。このため、魚類等の移動の連続性を妨げている朱鞠内湖（雨竜第一ダム）下流の横断工作物については、施設管理者と連携・調整して移動の連続性に配慮する。

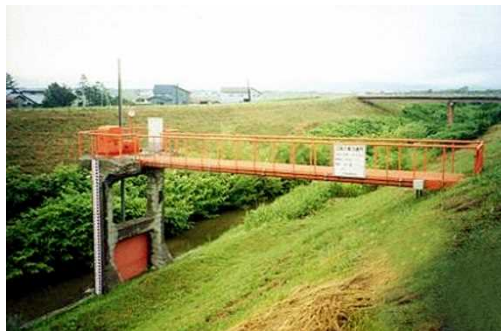
※門柱部の劣化

樋門、排水機場などの河川管理施設が長期にわたり最大限の機能を発揮できるようにするため、効率的、効果的な点検・補修及び更新を行う。
