管内国道の通行止めについて（第3報）

- ① 国道276号 だてし おおたきくさんがいたきちよう とまこまいしまるやま 伊達市大滝区三階滝町～苫小牧市丸山 L=32.5km
3月15日 3:10～解除未定（**雪崩を伴う岩盤崩落のため**） 発地点：千歳市美笛

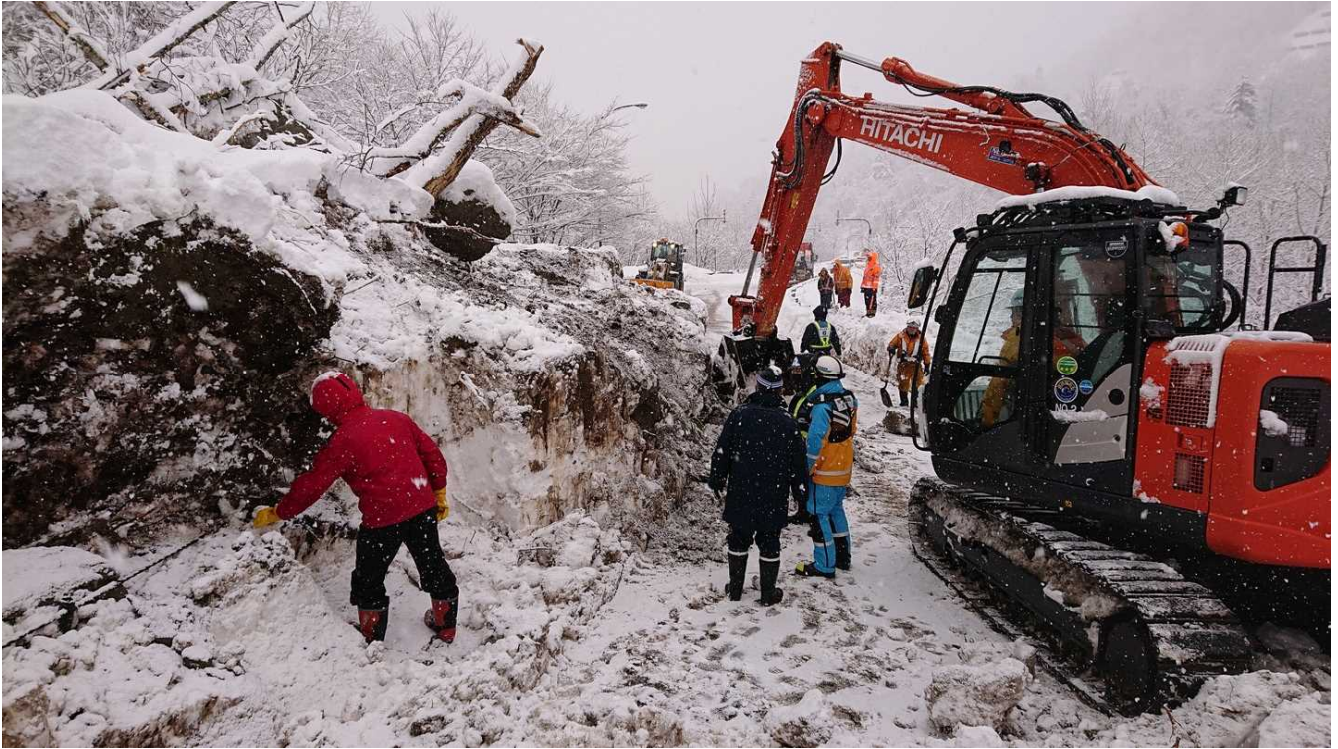
除去作業(国道276号 千歳市美笛)

11:20～ 斜面監視の下、除去を開始

19:00現在 除去作業を継続（夜間は斜面監視が困難なため一時中止）

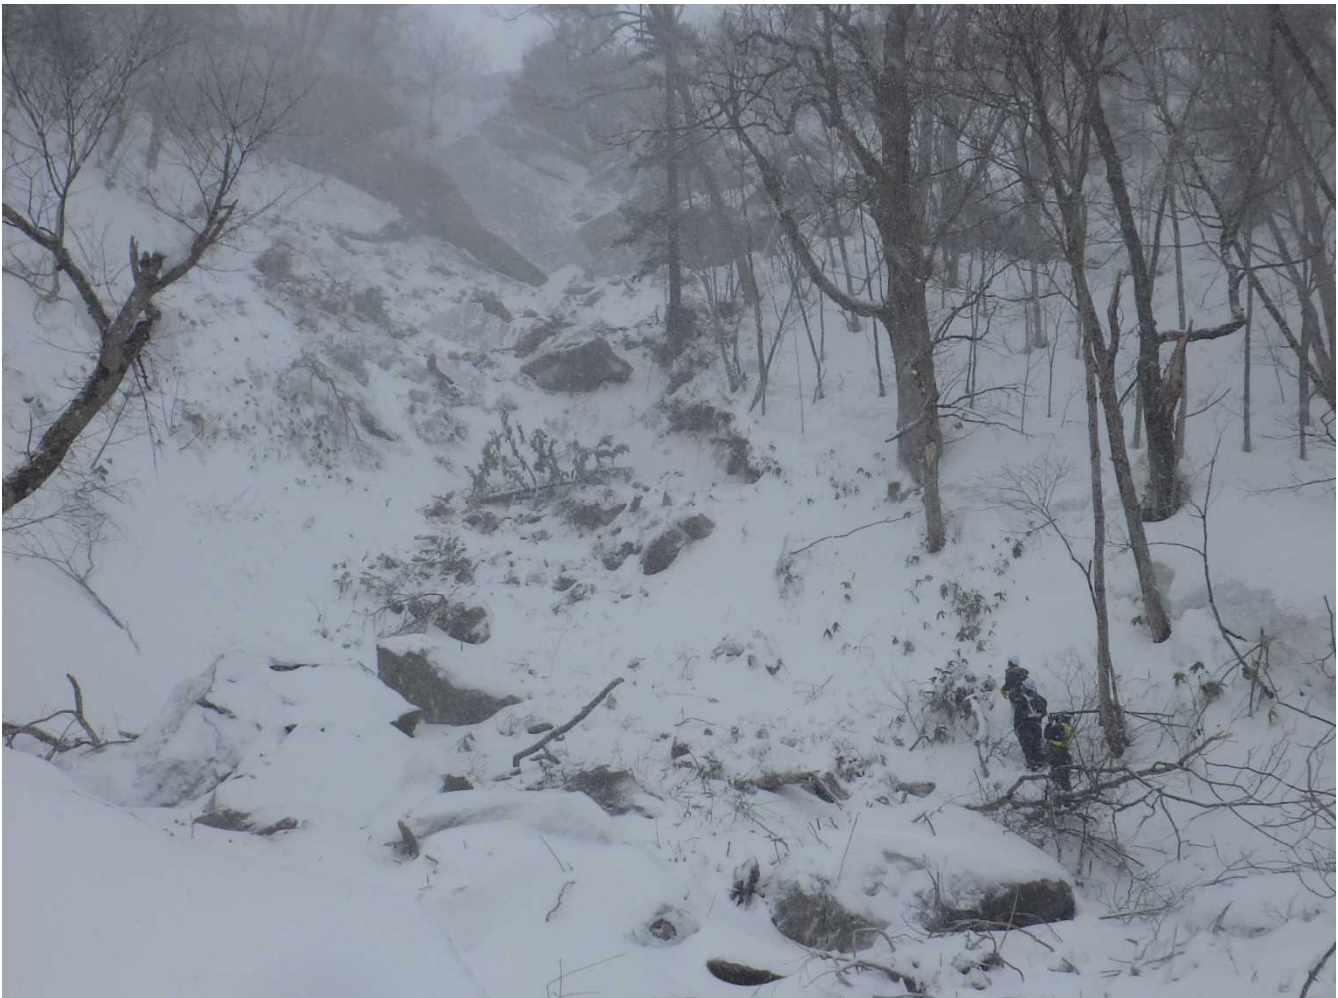
法面の状況(国道276号 千歳市美笛)

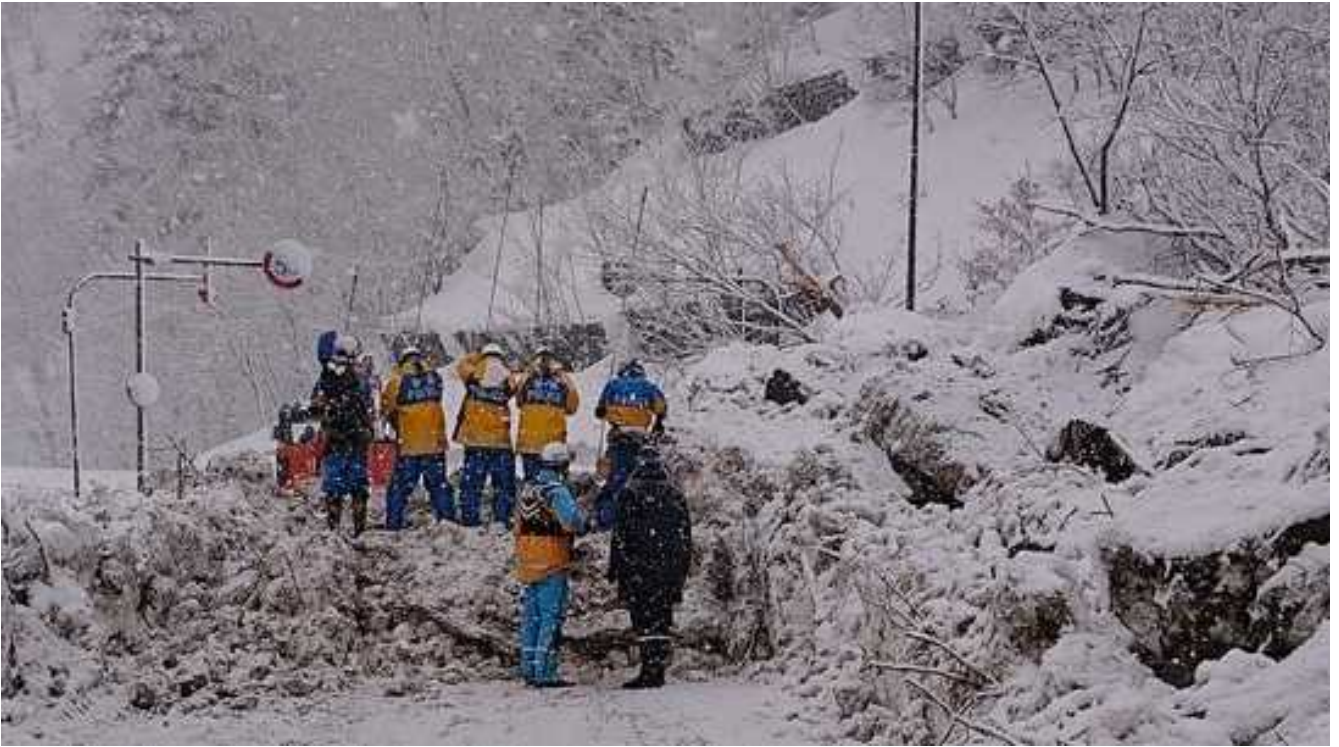
被災車両調査状況(国道276号 千歳市美笛)
※被災車両なし
