令和6年7月1日
札幌開発建設部

千歳川・南6号排水機場の故障について（第2報）

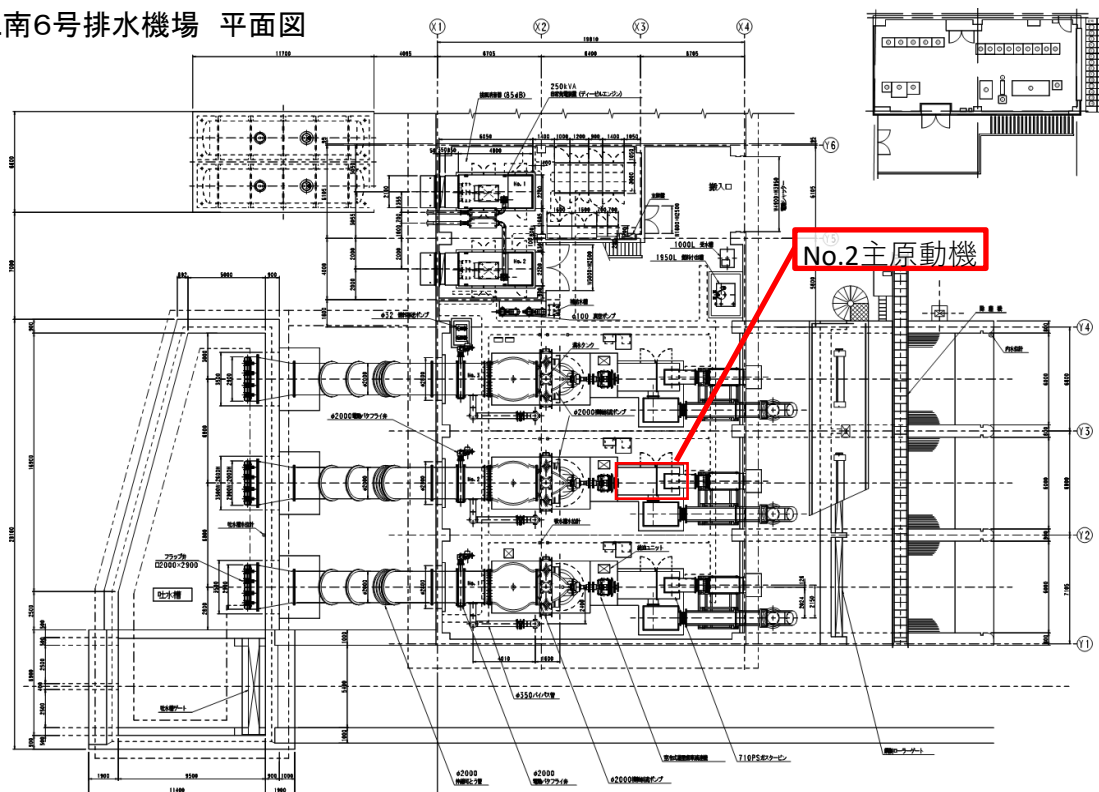
2.南6号排水機場 平面図

- ・対象設備：北海道夕張郡長沼町西6線南6号地先 南6号排水機場
- ・排水能力：8.67m³/s × 3台
- ・損傷箇所：排水ポンプ1台(2号ポンプ)
- ・稼働状態：正常に動作することを確認済み
