令和6年7月1日  
札幌開発建設部

## 千歳川・南6号排水機場の故障について（第2報）

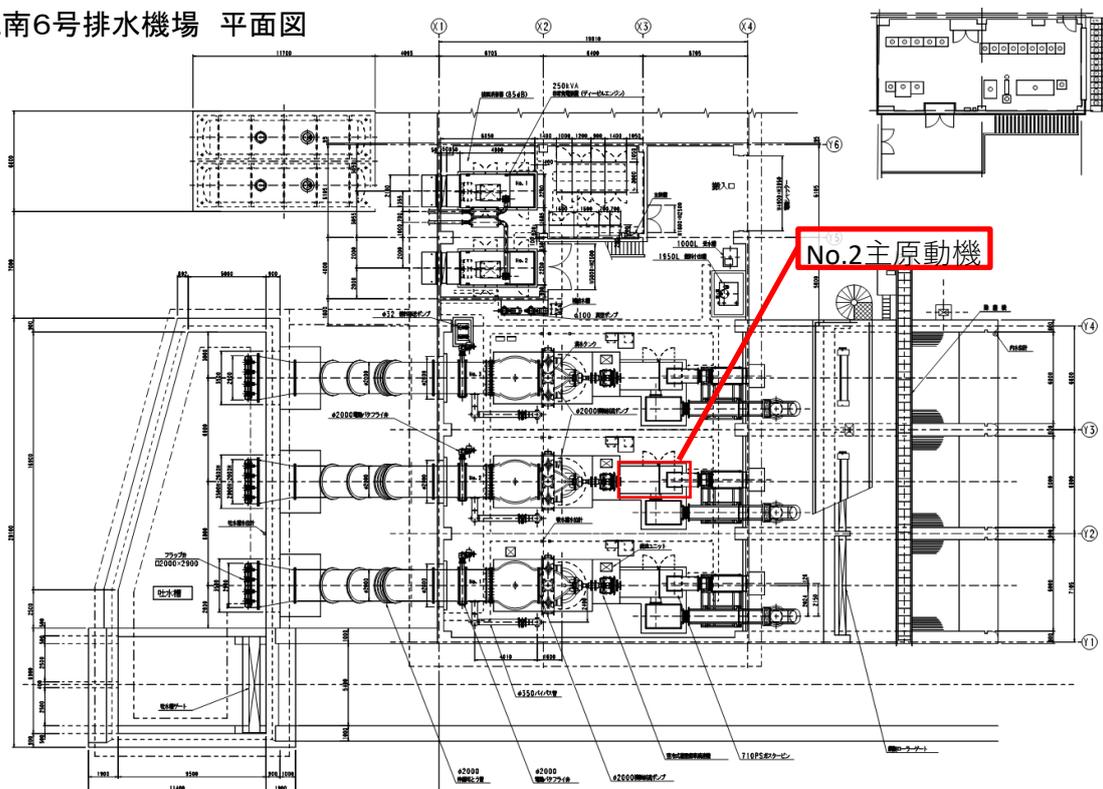
2.南6号排水機場 平面図

- ・対象設備：北海道夕張郡長沼町西6線南6号地先 南6号排水機場
- ・排水能力：8.67m<sup>3</sup>/s × 3台
- ・損傷箇所：排水ポンプ1台(2号ポンプ)
- ・稼働状態：正常に動作することを確認済み
