「滝河新聞」は滝川河川事務所が行っている取り組みや工事、イベント、地域の情報など様々な話題を取り上げていきます。

今回は、「雨竜川の護岸復旧工事」と「大鳳川新水路完成15周年」です。

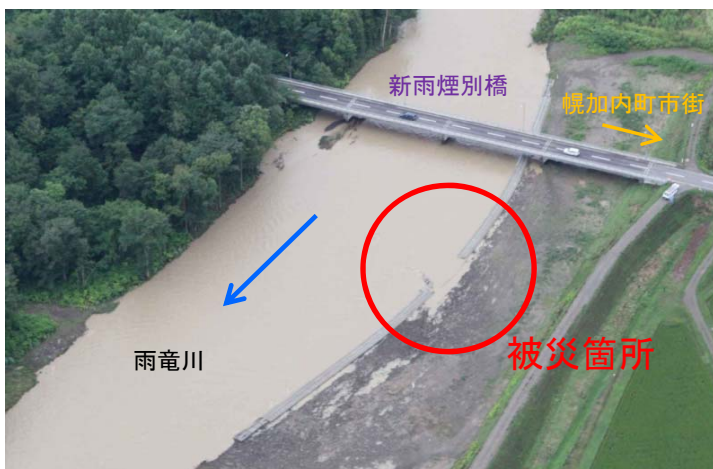
平成26年8月6日  
撮影

この影響で雨竜川の新雨煙別橋下流(幌加内町)では、護岸(10m×24m 約170㎡)が被災する事態となりました。

平成26年8月9日から10日にかけて、根固めブロック(3t級)21個・袋詰根固め38個を投入し応急復旧を行いました。その後、平成26年10月15日から11月27日にかけて本復旧工事を行いました。

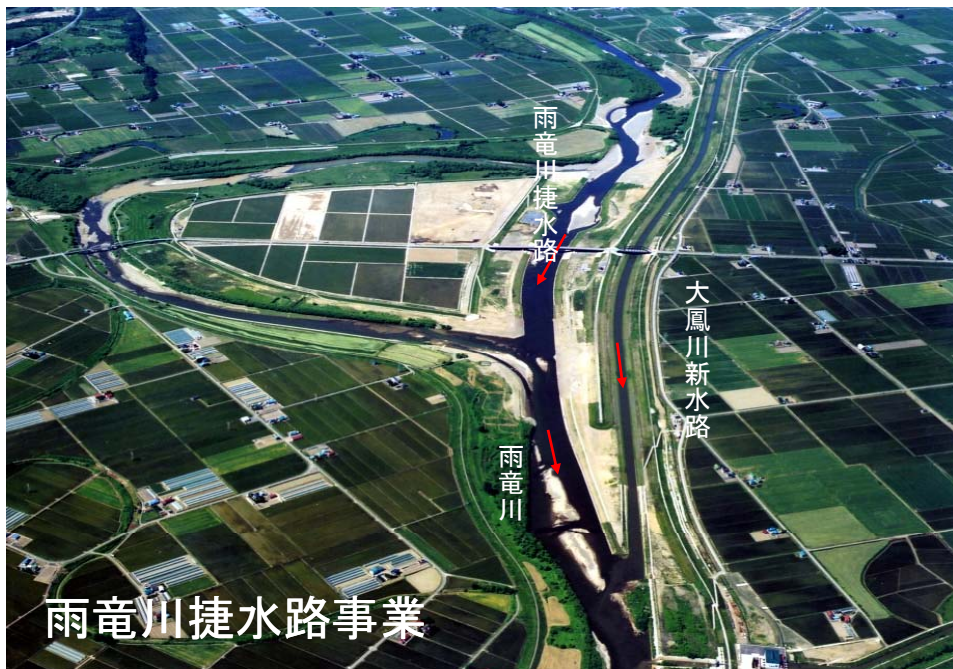
「雨竜川捷水路事業」は雨竜川下流の湾曲部をショートカットする雨竜川捷水路工事と大鳳川の雨竜川への合流点を下流に付け替える大鳳川新水路工事により構成されています。

雨竜川捷水路事業

昭和63年8月に雨竜川流域を襲った集中的な豪雨による洪水を契機に、平成3年に洪水時の水位低下を目的とした「雨竜川捷水路事業」が計画されました。

このうち、大鳳川新水路工事については平成7年度に工事に着手し、平成12年度に完成しました。
