国立研究開発法人 土木研究所 寒地土木研究所

**寒地土木研究所では、地方公共団体への技術支援を行っています。**

# 令和8年度 寒地土木研究所 普及技術

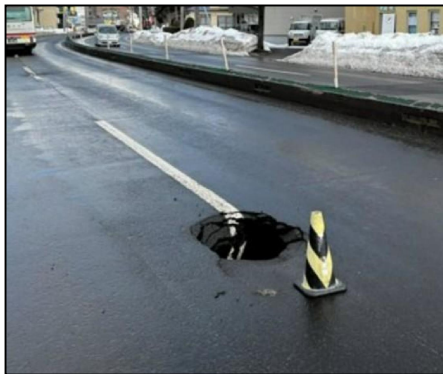
道路陥没における技術指導①  
【発生初期の状況】

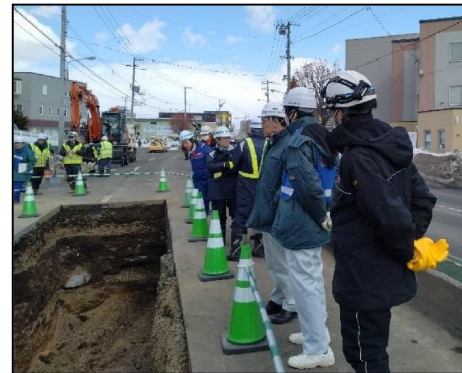
道路陥没における技術指導②  
【開削による大規模空洞の確認状況】

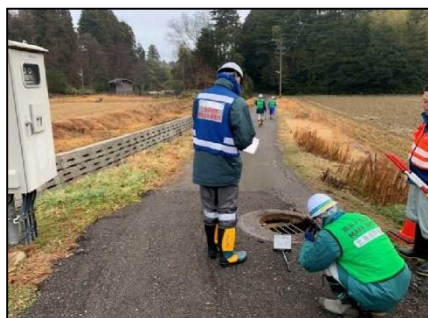
【農業集落排水施設の調査】

寒地土木研究所では、MAFF－SAT(農林水産省・サポート・アドバイス・チーム)と連携し、被災した農業集落排水施設の被災状況調査及び調査結果のとりまとめや、農業用管水路の被災状況調査、応急復旧工事などの対応を実施。

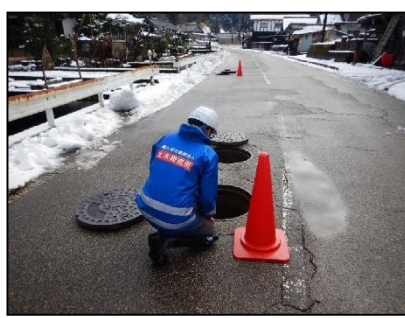
【被災施設の調査】

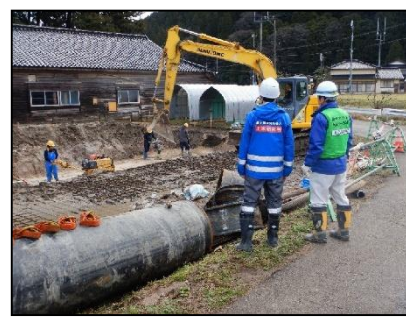
【復旧工事の状況】
