第2回 常呂川堤防調査委員会資料

平成28年12月19日

国土交通省
北海道開発局
網走開発建設部

1. 決壊箇所^①の被災メカニズムの検証 (補足説明)

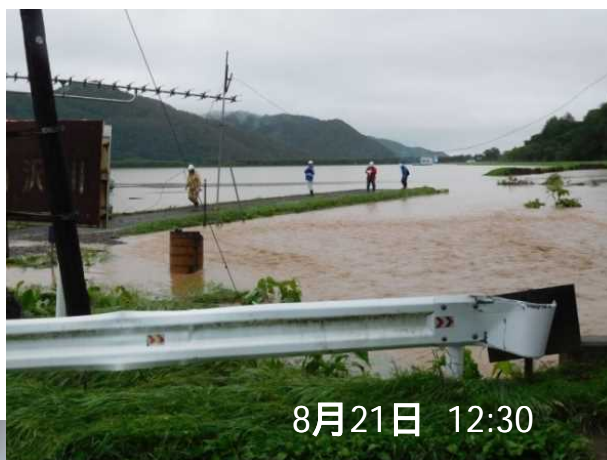
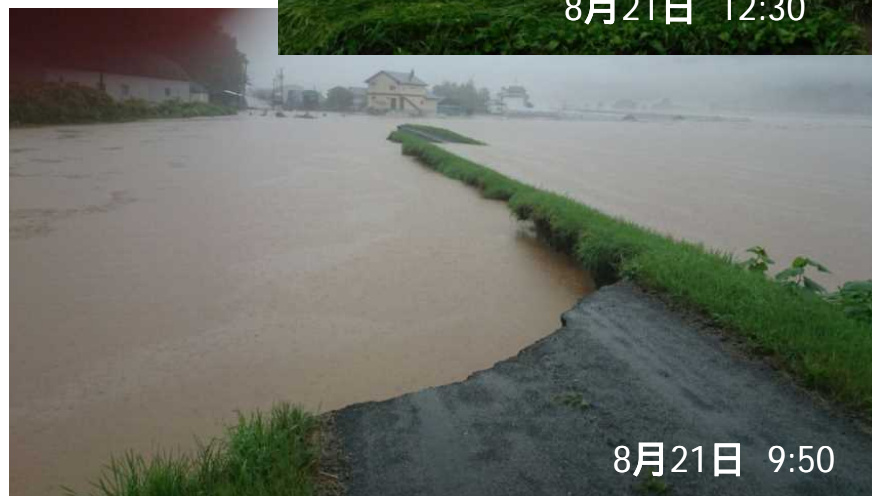
< 柴山沢川 >

小段上に落ち掘れはほとんどない。
崩壊土砂が小段下に水平に堆積。
小段上に一定程度の水深があり土砂が流送され堆積したものと考えられる

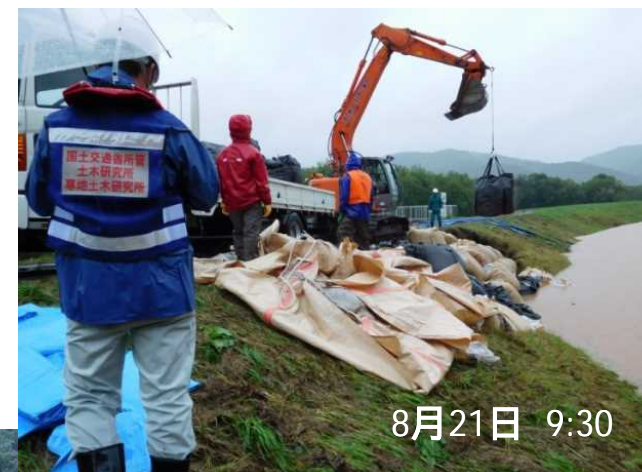
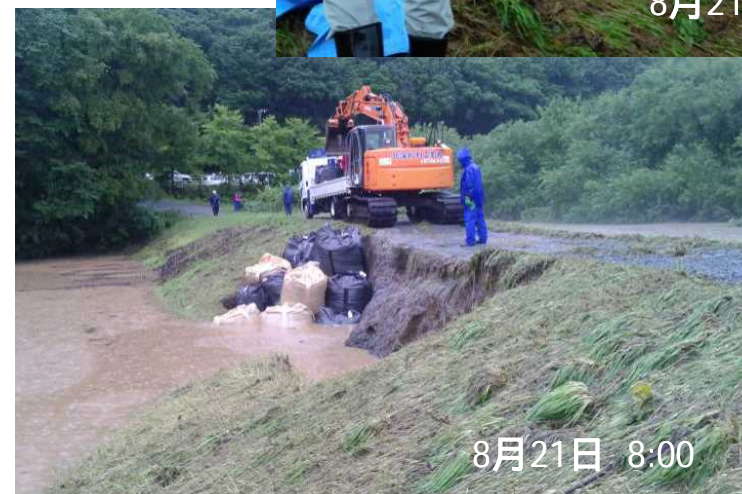
< 日吉30号 >

日吉30号樋門は、越水時に既に内水の湛水が一定程度があったことから、越流水が内水で減勢され、比較的堤体の侵食が生じにくい状況にあったと考えられる。

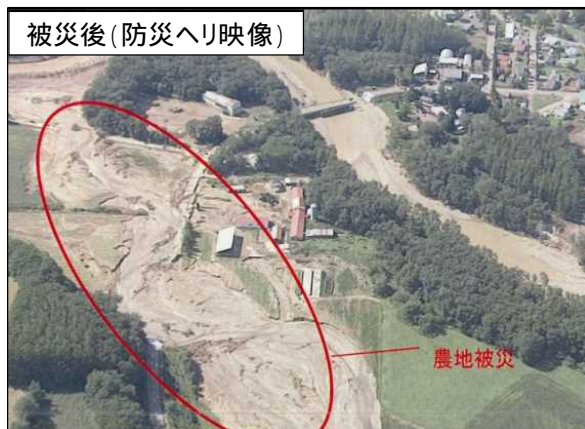
被災後(防災ヘリ映像)

浸水したことによる作物や土壌の流出及び上流からの土砂の流入が発生。

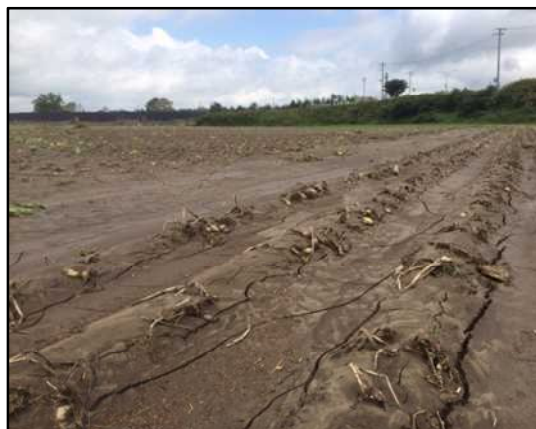
農作物ごと土壌が流出

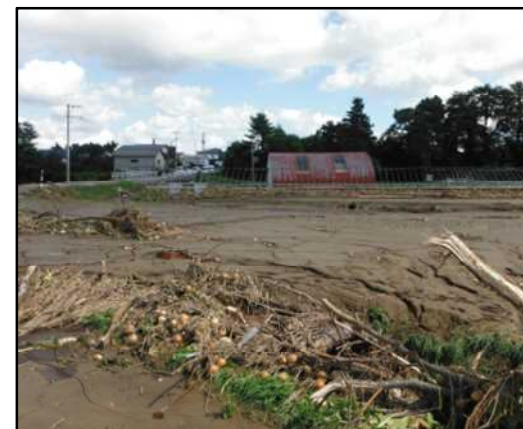
タマネギなどの農作物と合わせ、土壌も流出

日本の「食料庫」である農地の早期復旧のため、河道掘削土を有効活用できるように関係機関と調整。
