# 第1回 十勝川流域砂防技術検討会

平成29年7月5日  
国土交通省北海道開発局・北海道

4.平成28年8月出水による十勝川流域の土砂動態の検討

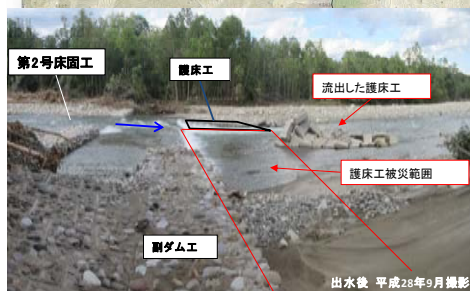
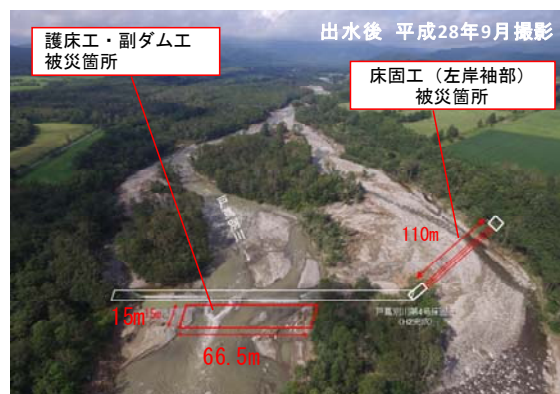
戸蔦別川第4号床固工 被災状況

■平成28年8月出水では戸蔦別川に整備していた複数の床固工が被災を受けた。

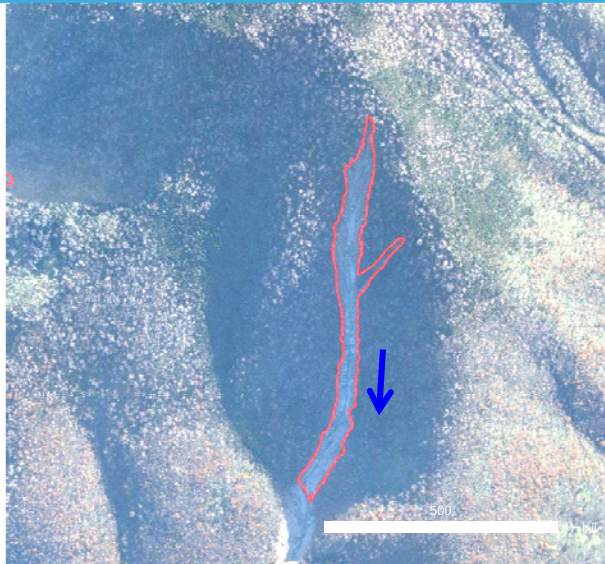
▲崩壊地判読例(戸蔭別川清水沢源頭部 オルソ画像)

- 谷筋に沿って源頭部付近から崩壊し、下流部で土石流として流下したように見受けられる。
- 崩壊地の最上部(拡大写真)では、急斜面表層に厚さ10m以上の土砂層が分布し、それが崩壊したように見受けられる。
- 他の箇所(ペケレベツ川上流や戸蔭別川ピリカベタヌ沢川支沢)でも同様な状況が見受けられる。

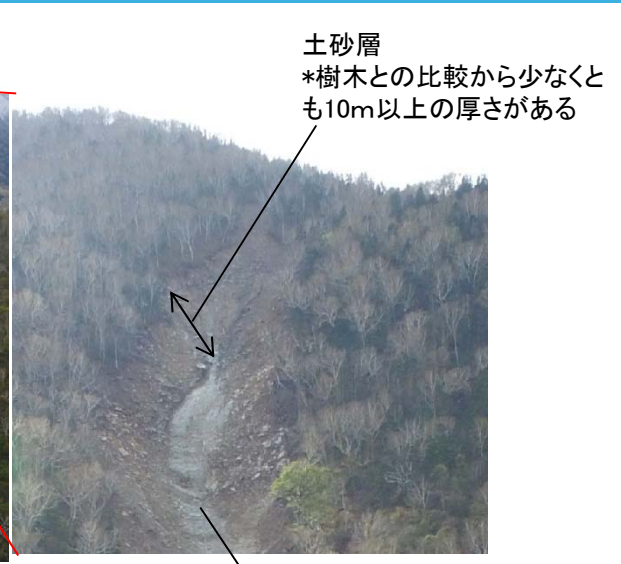
▲拡大写真 土砂層  
\*樹木との比較から少なくとも10m以上の厚さがある  
岩盤

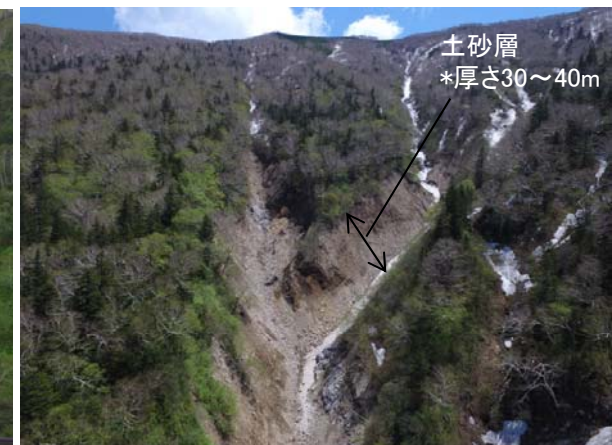
- 日高山脈周辺では、氷河期に形成された**周氷河性堆積物**と呼ばれる土砂層が、山地斜面表層や谷筋に分布する報告例や、崩壊した報告例がある。
- これらの報告例やここに示す崩壊地の特徴を踏まえると、検討対象地域で判読された崩壊地には、**周氷河性堆積物**に関連したものが多く含まれる可能性が高い。

▲戸蔭別川ピリカベタヌ沢川支沢源頭部付近の崩壊

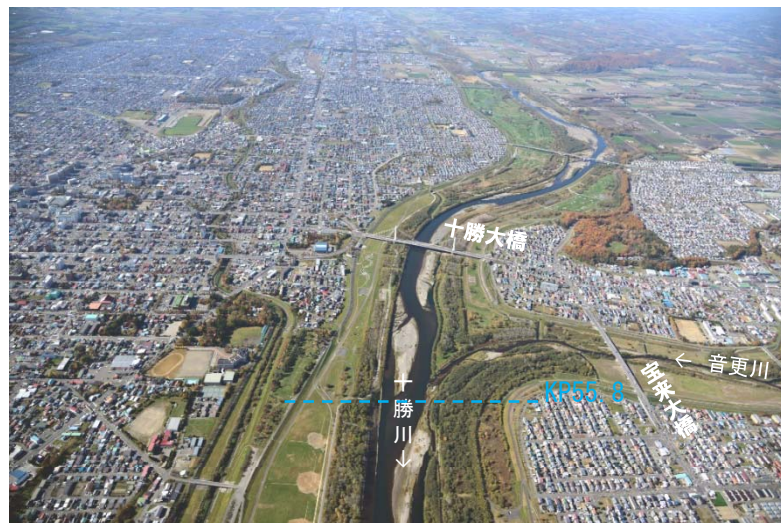
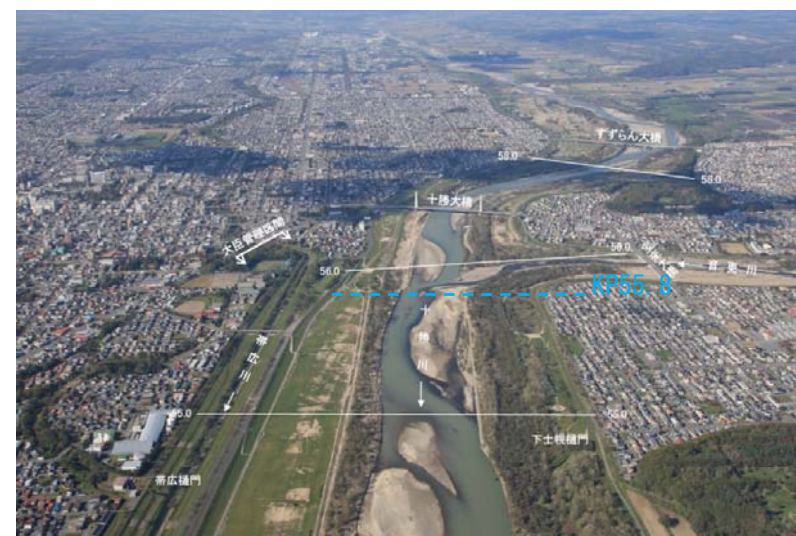
## 【音更川・帯広基準地点】 十勝川の河道変化の概況（KP55.8及びKp55.6付近）

- 十勝川の音更川合流点部では、横断面の変化を見ると、十勝川の河床部で堆積と侵食が確認された。
- 出水前後の空撮の変化では、大きな変化は見受けられない。

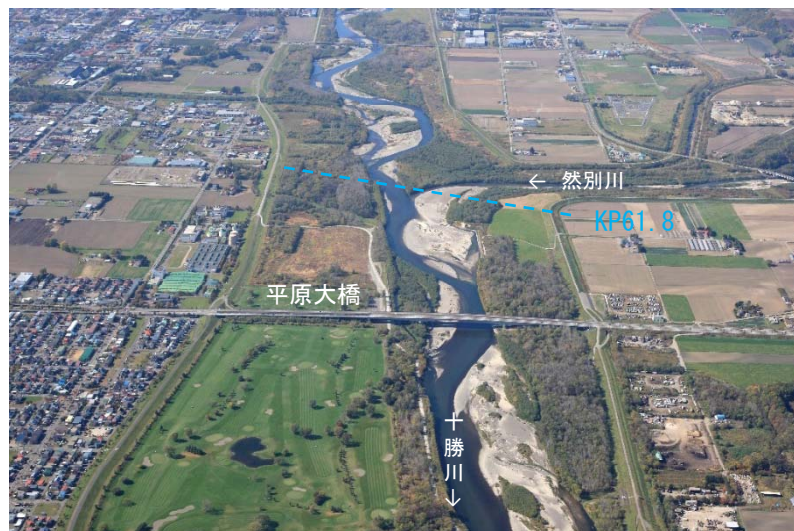
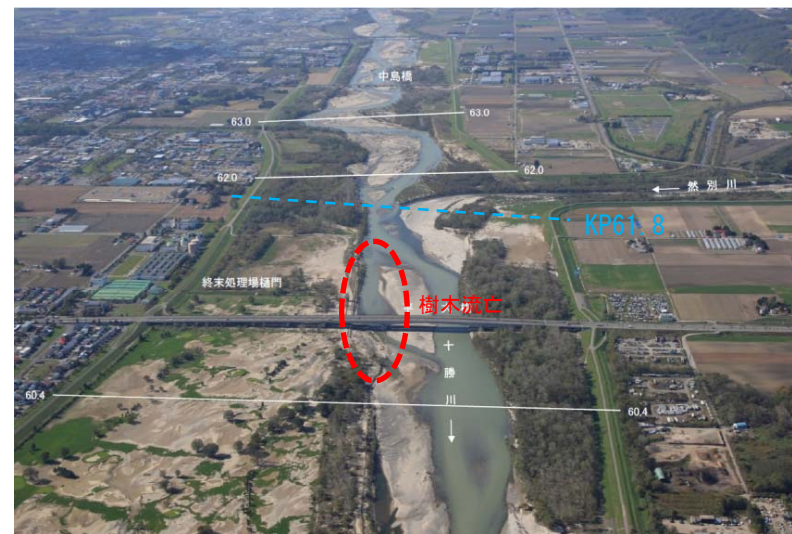
## 【然別川】 十勝川の河道変化の概況（KP61.8付近）

- 十勝川の然別川合流点部では、横断図の変化を見ると、十勝川右岸の高水敷での堆積や河床部の侵食が確認された。
- 出水前後の空撮の変化では、平原大橋付近右岸で樹木流亡したほかは、大きな変化は見受けられない。

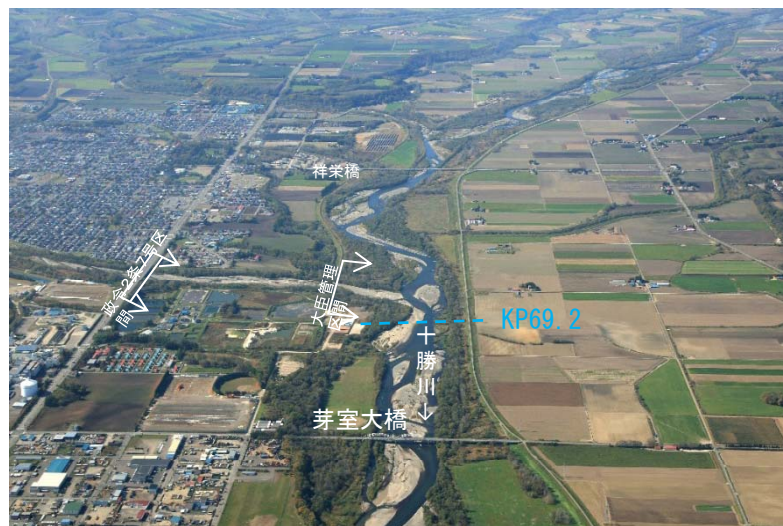
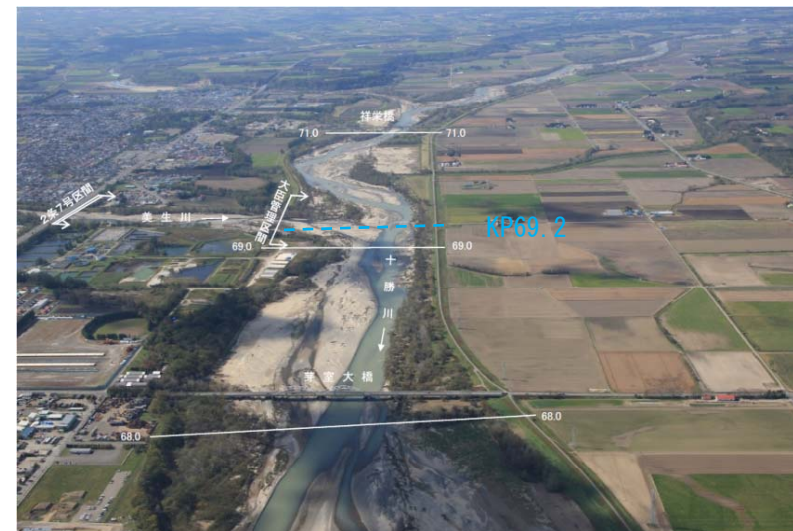
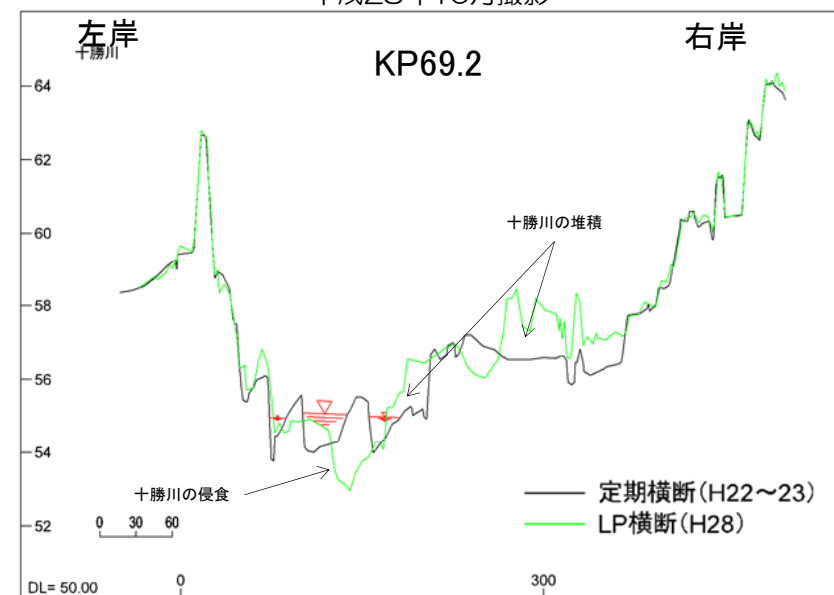
## 【美生川】十勝川の河道変化の概況（KP69.2付近）

- 十勝川的美生川合流点部では、横断面図の変化を見ると、十勝川右岸の高水敷等での堆積、河床部の侵食及び堆積が確認された。
- 出水前後の空撮の変化では、大きな変化は見受けられない。

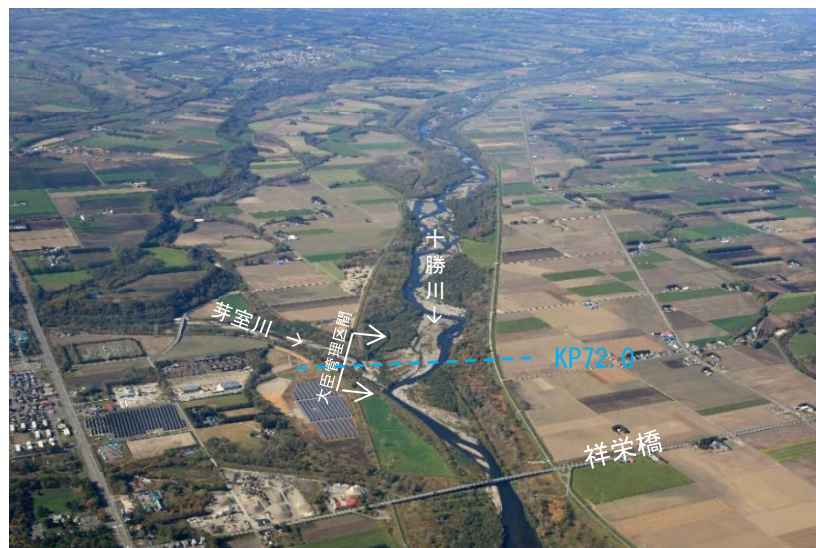
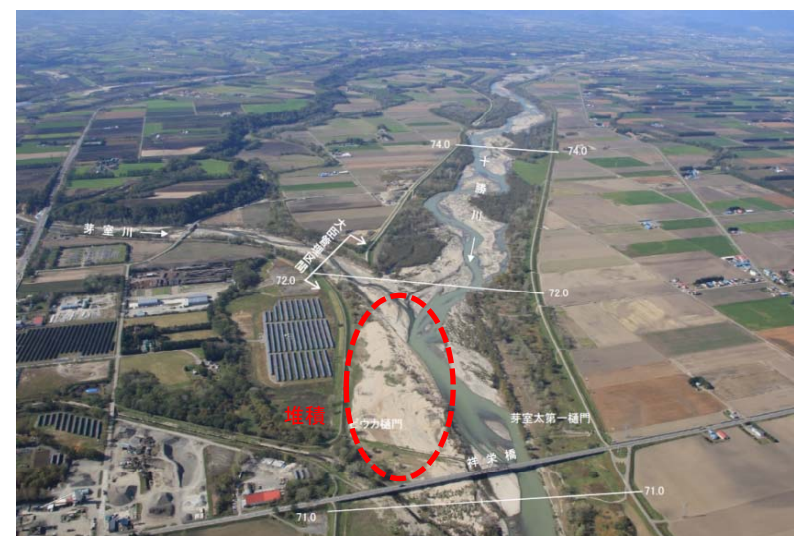
## 【芽室川】 十勝川の河道変化の概況（KP72.0付近）

- 十勝川の芽室川合流点部では、横断面図の変化を見ると、十勝川右岸高水敷の堆積、河道の侵食及び堆積が確認された。
- 出水前後の空撮の変化では、芽室川合流点で右岸高水敷で砂が堆積しているように見受けられる。

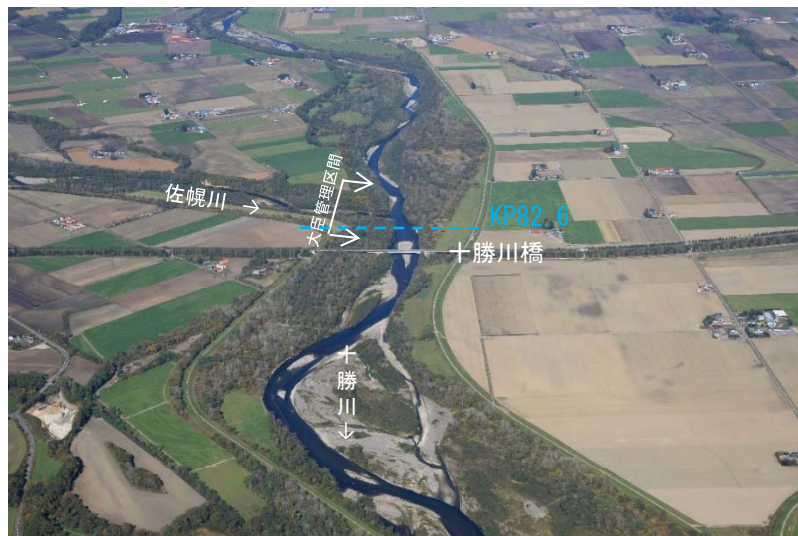
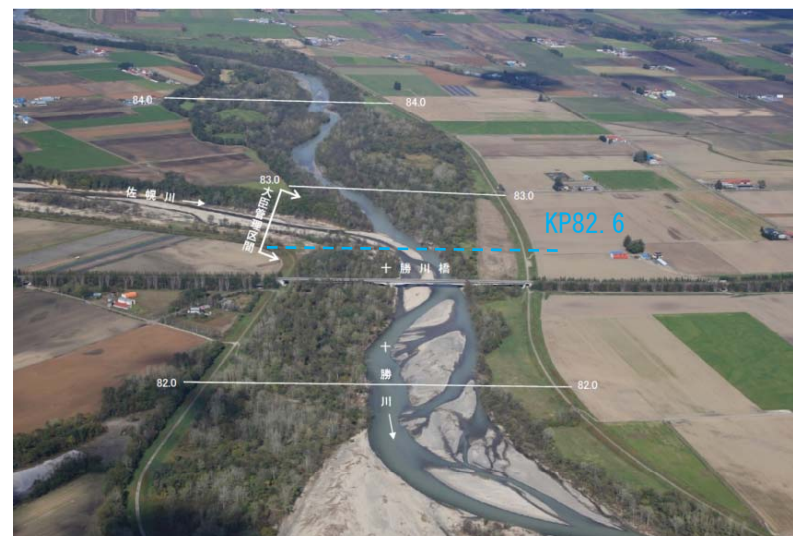
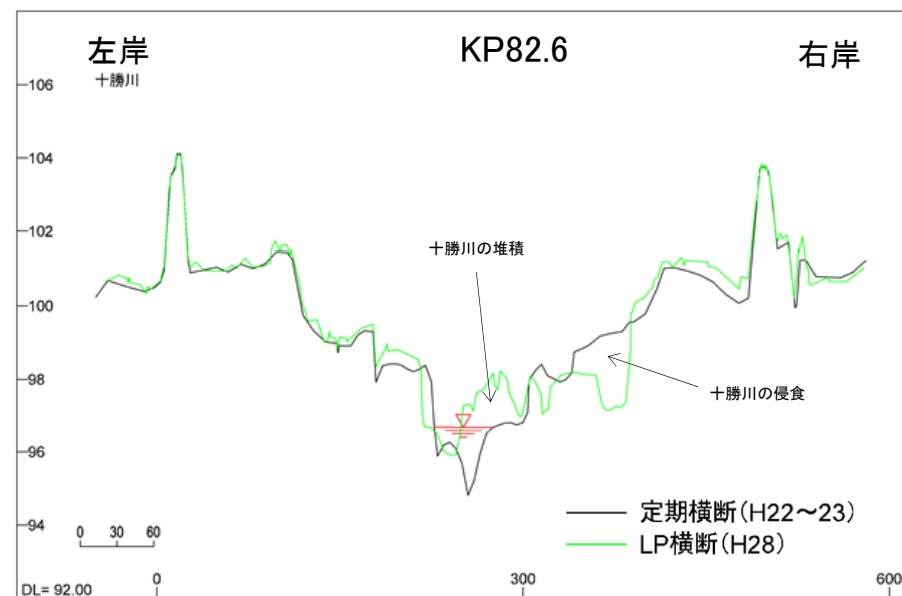
## 【佐幌川】 十勝川の河道変化の概況（KP82.6付近）

- 十勝川の佐幌川合流点部では、横断面図の変化を見ると、十勝川右岸の侵食や河床部の堆積が確認された。
- 出水前後の空撮の変化では、佐幌川合流点で目立った変化は見受けられない

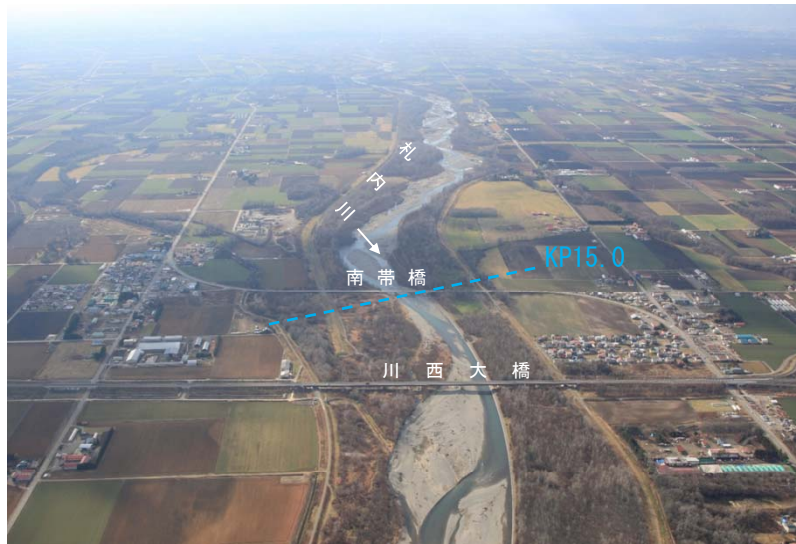
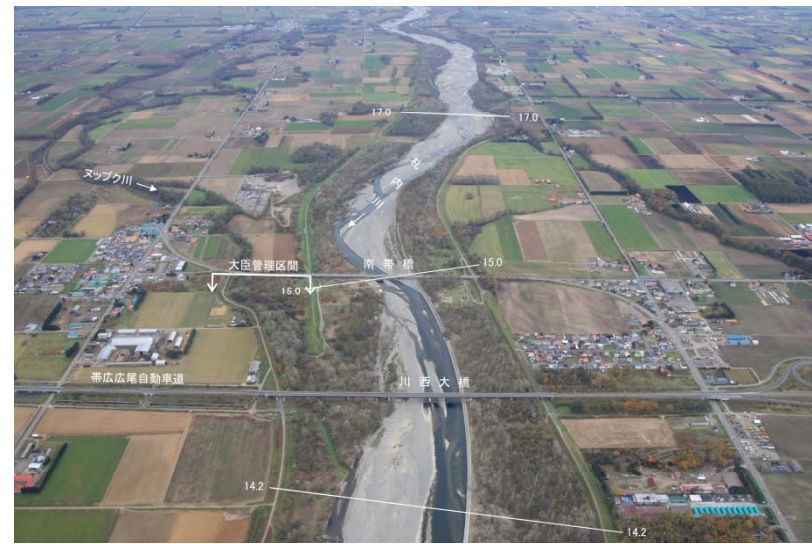
## 【南帯橋】 札内川の河道変化の概況（KP15.0付近）

- 札内川の南帯橋地点では、横断図を見ると河道に堆積と侵食が確認された。
- 出水前後の空撮の変化では、大きな変化は見受けられない。
