# **十勝川流域における今後の土砂災害対策のあり方(案)**

### **3. 平成28年8月出水の概要**

## 3-2 被害の概要

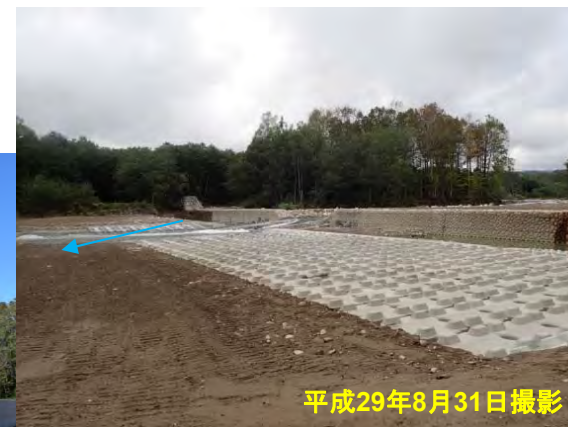
戸蔭別川第7号床固工(左岸側壁護岸流出):復旧完了

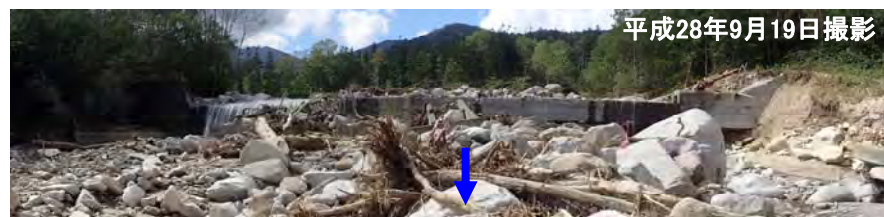
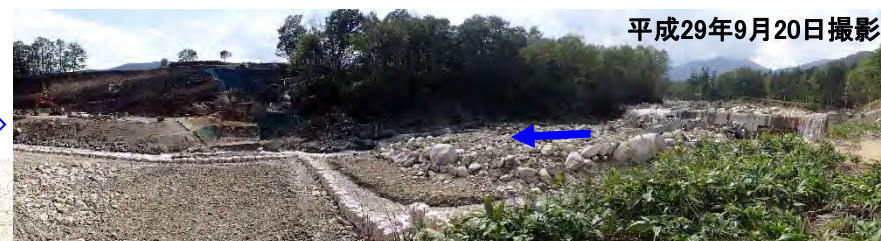
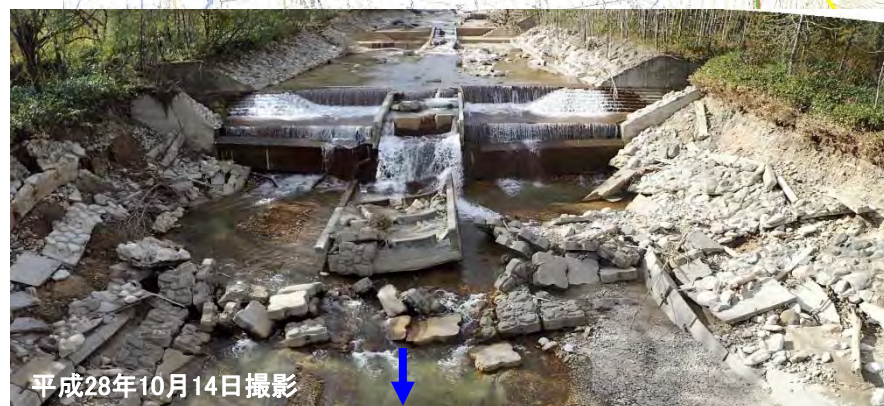
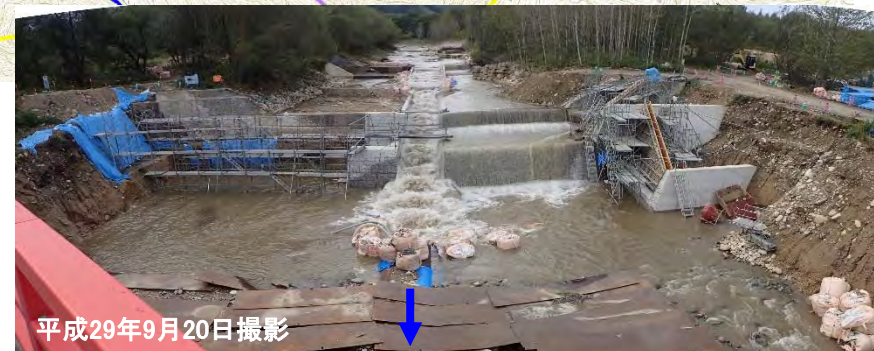
- ペケレベツ川1号砂防堰堤：90m下流に位置を変えて施工中
- ペケレベツ川渓流保全工最下流の13号落差工：施工中

ペケレベツ川渓流保全工最下流の13号落差工(垂直壁・魚道倒壊, 護床工・護岸工流出): 施工中

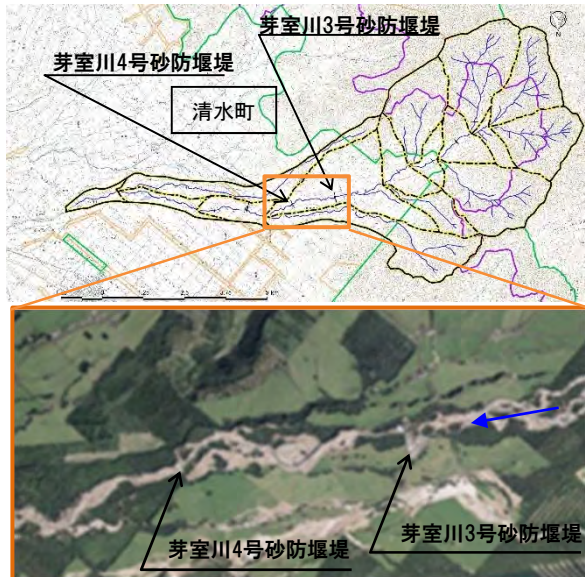
芽室川3号砂防堰堤工被災直後  
(垂直壁流出)

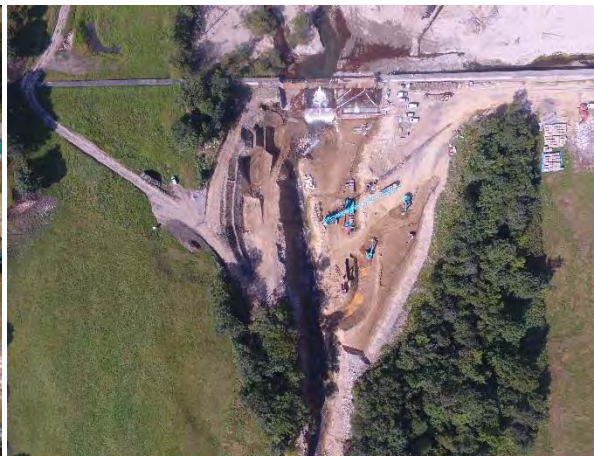
芽室川4号砂防堰堤工被災直後  
(垂直壁流出)

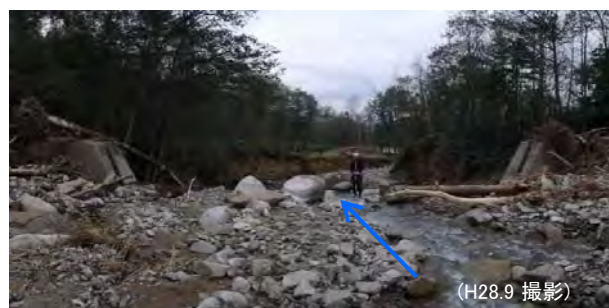
ペンケオタソイ川 2号砂防堰堤 被災直後

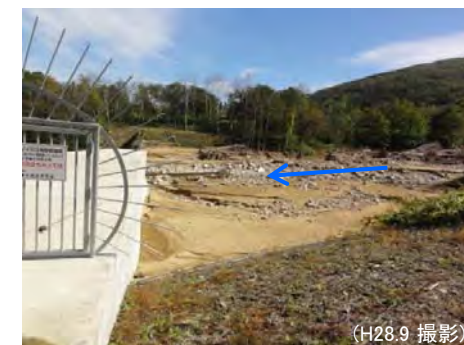
ペンケオタソイ川 3号砂防堰 被災直後

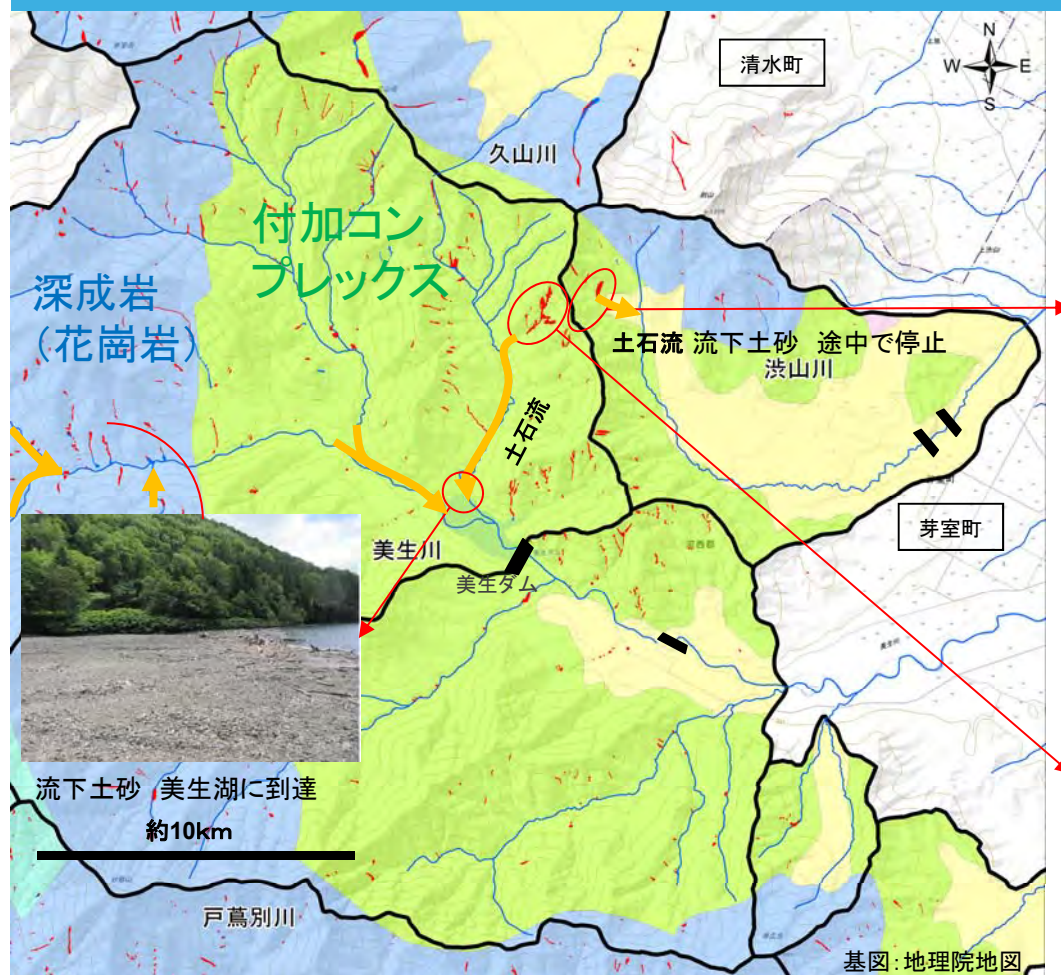
- 美生川および渋山川で面積が比較的大きい崩壊地は、いずれも付加コンプレックス（砂岩・泥岩等混在層）分布域の崩壊であった。
- 美生川および渋山川の崩壊は、ともに範囲は広いが、崩壊深は浅く確認され、表層崩壊と見受けられる。
- 崩壊面には褐色の岩盤（付加コンプレックス）が見えており、崩壊土砂に大きな礫は少なく、小さな礫が主体と見受けられる。
- 美生川の土砂は美生湖まで到達し、渋山川の土砂は途中で停止しており、どちらも土石流が下流へは到達していない。
