国土交通省北海道開発局

帯広開発建設部 帯広河川事務所

河川管理レポート

2023. 4-2024. 3

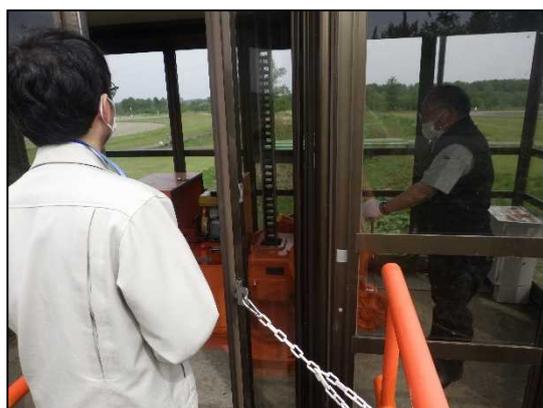
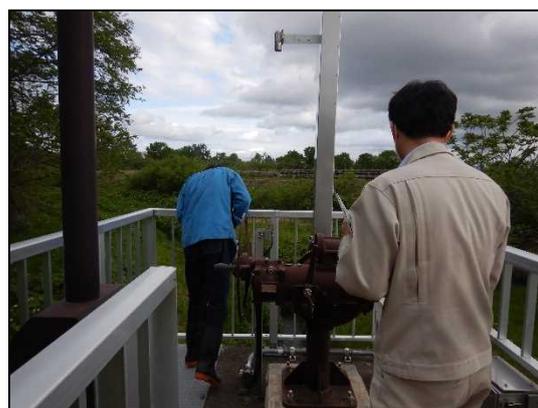
樋門の点検状況

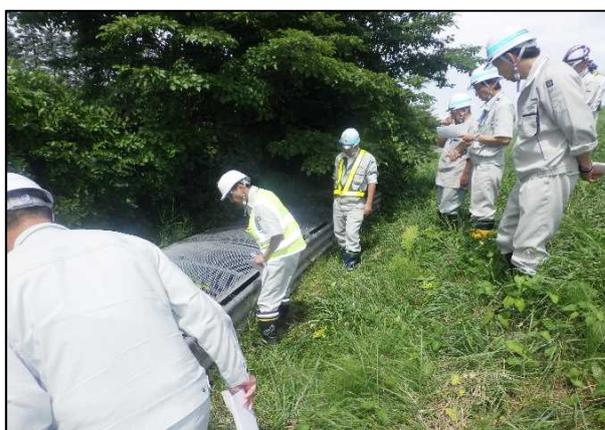
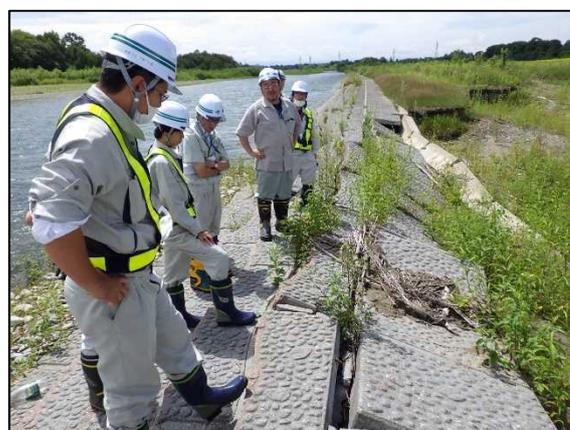
堤防点検状況

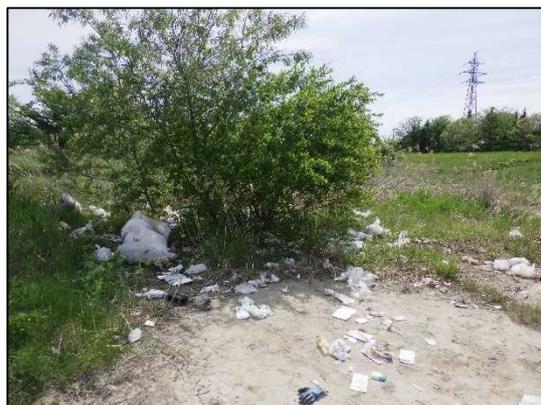
不法投棄された家庭ゴミ

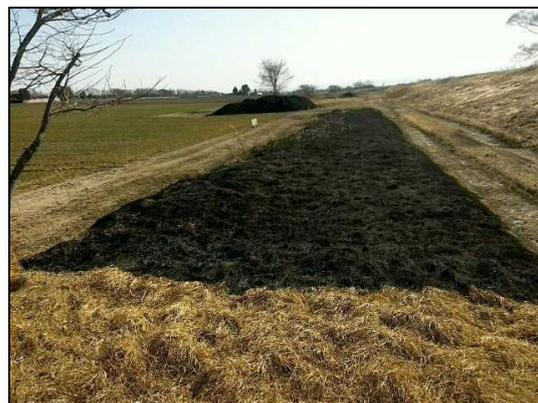
野火の状況

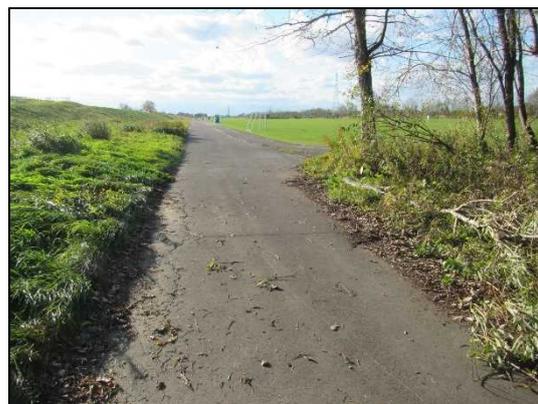
倒木撤去後

- ◆強風などで発生した倒木により、河川管理区間の車両通行に支障が生じたり、水路が塞がったりする箇所などが毎年確認されています。河川管理施設の機能を適切に維持するため、こうした倒木の撤去作業を速やかに実施しました。
