# 第3回 常呂川堤防調査委員会資料

平成29年3月2日

国土交通省  
北海道開発局  
網走開発建設部

# 1. 柴山沢川における 調査検討結果について

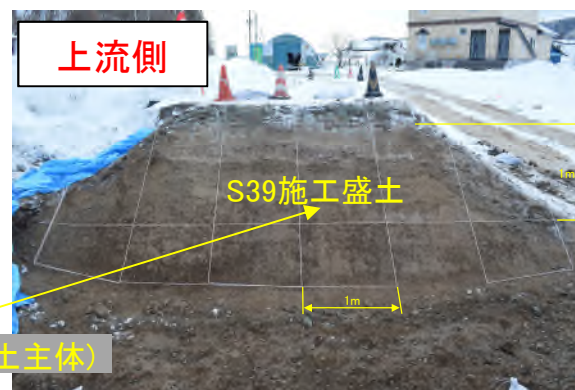
【柴山沢川】

- 開削調査では、2段階に分けて施工されていることがはっきりと確認できた。
- S39施工箇所は、砂質土を主体とし緩いことを確認した。
- H11に施工された箇所は、レキ混じり土であることを確認。また、天端は粘性分を多く含む土であった。

S39施工盛土は砂質土を  
主体とし、緩いことを確認。

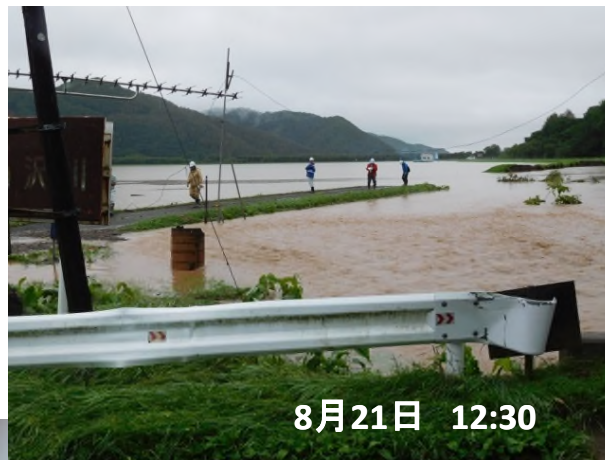
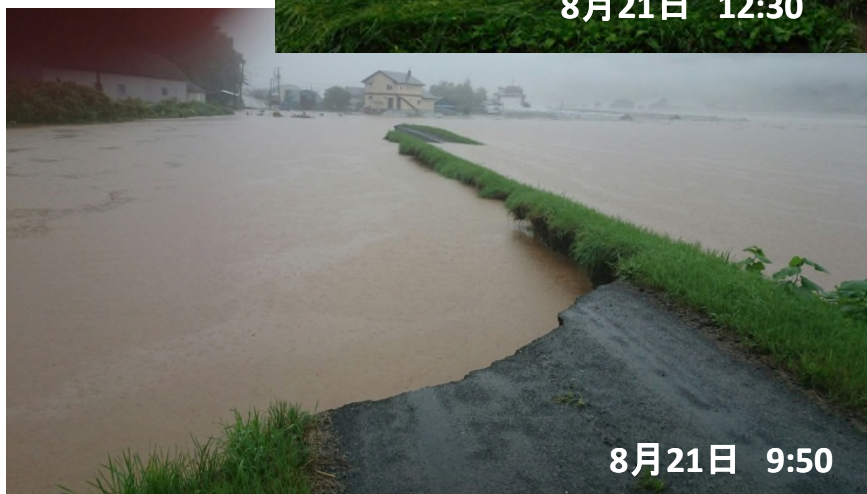
## ●柴山沢川

■常呂川における柴山沢川と日吉30号樋門付近との違いについて、以下の項目で検証。

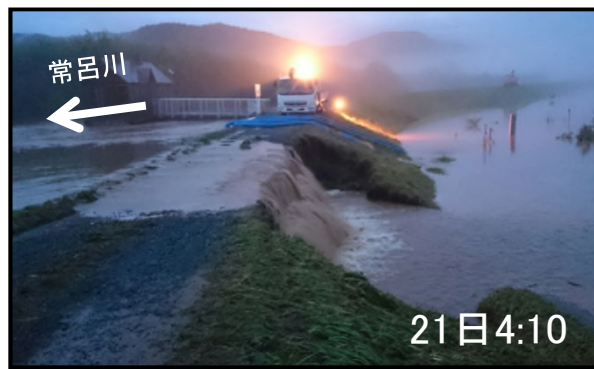
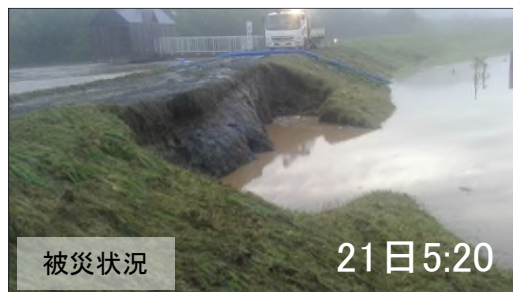
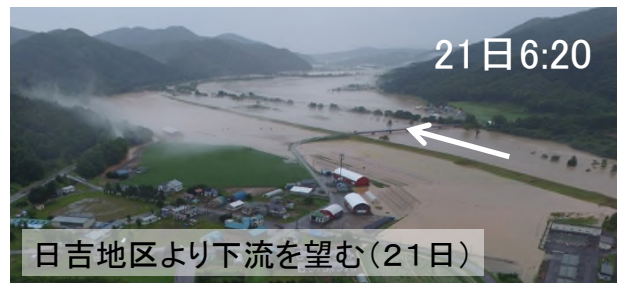
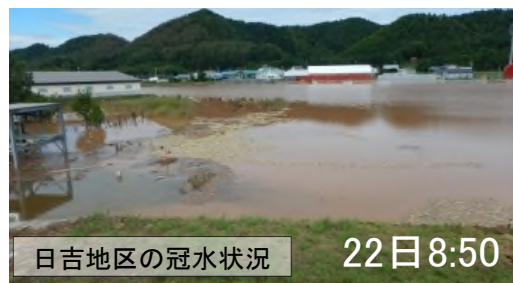
左岸22.6k 堤防裏法崩れ

■日吉30号樋門付近では、常呂川本川の水位影響を受け越水し、堤防の裏法が崩れたが、決壊には至らなかった。

- 0時40分 既に越水している
- 4時10分 越水が継続
- 5時20分 越水していない

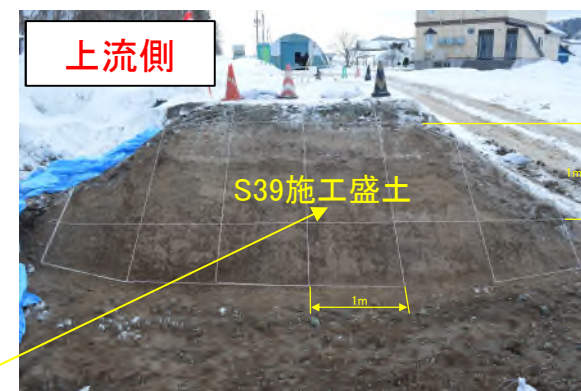
### 【柴山沢川】

S39施工盛土は砂質土を主体とし、  
緩いことを確認。

同程度の土質(砂質土主体)

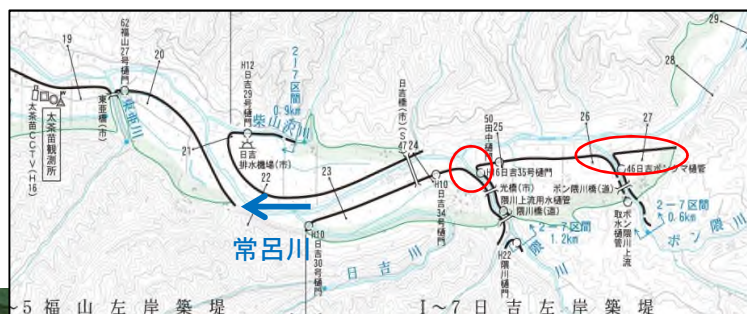
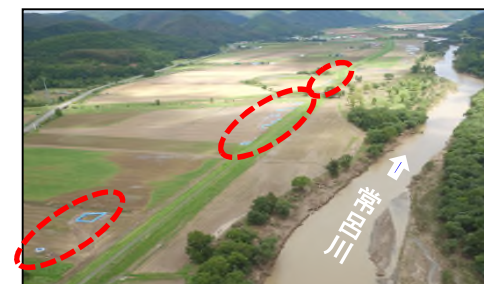
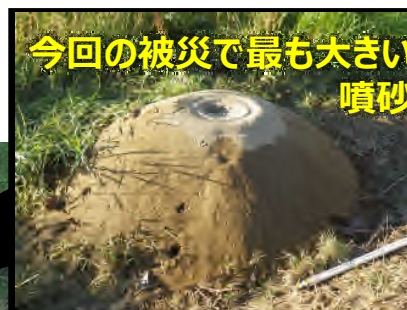
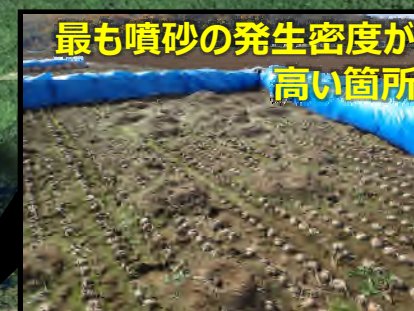
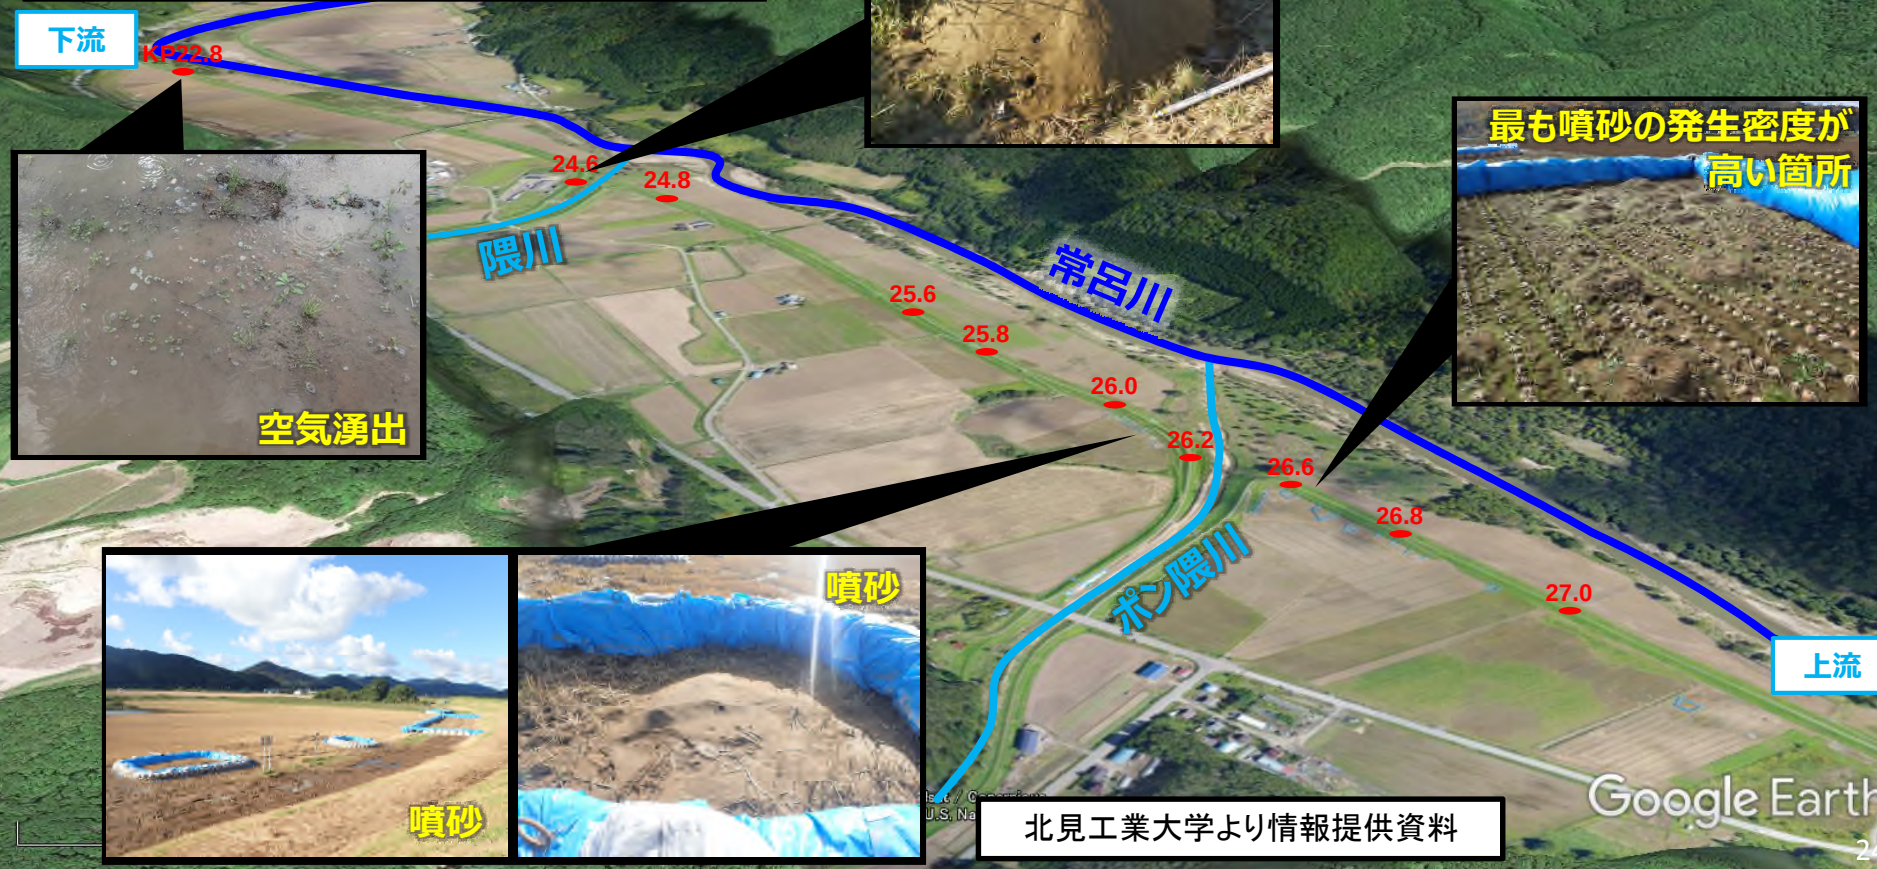
常呂川では、噴砂が多数発生した。

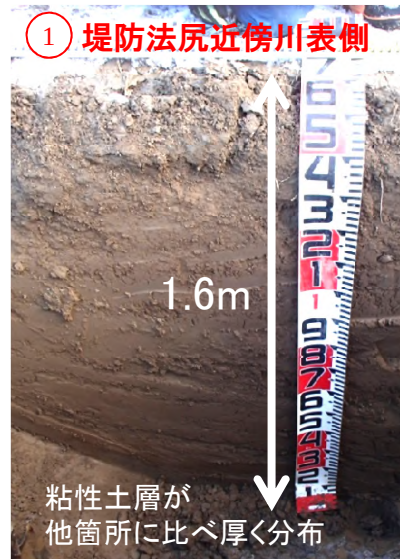
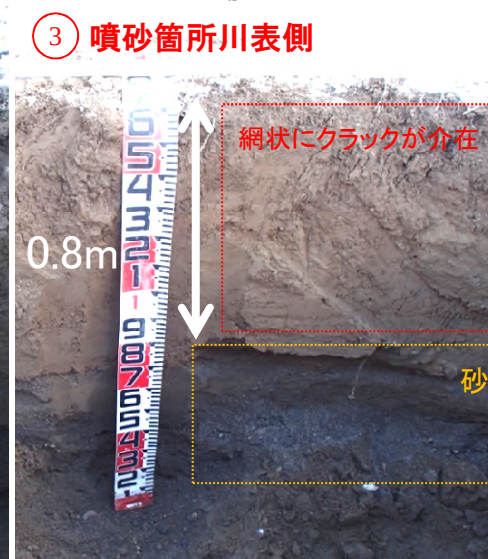
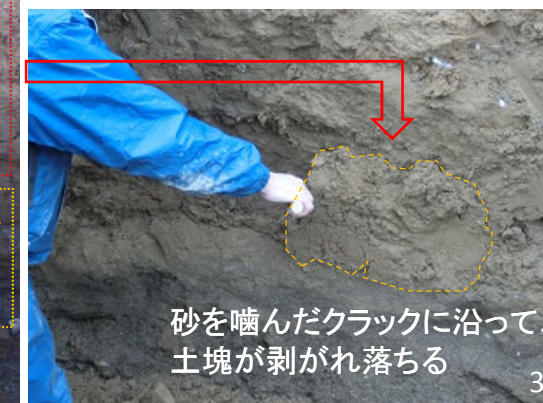
## 【試掘調査の結果】

- 明確なパイピングホールやみず道は確認できなかったが、網状に砂を噛んだクラックが無数に存在し、特に噴砂の直下の土質は緩くて崩れやすい状況。
- 堤内側は農地で粘性の高い地盤が表面に分布しているが、粘性土の層厚は一樣ではなく、層厚の薄い粘性土から噴砂していることが分かった。
  - ⇒ 浸透流解析のモデルに反映して計算した結果、法尻より離れた位置でも噴砂する可能性がある結果となった。

長時間にわたる高い外水位の影響により、噴砂基盤の水が圧力伝播によって、緩い箇所を3次元的で網状に水が流れ、表土の薄い箇所など、地質的な弱部からあふれ出すというメカニズムであると推定した。

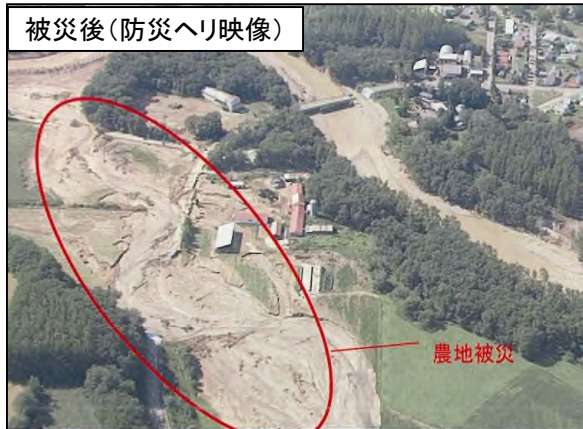
農作物ごと土壌が流出

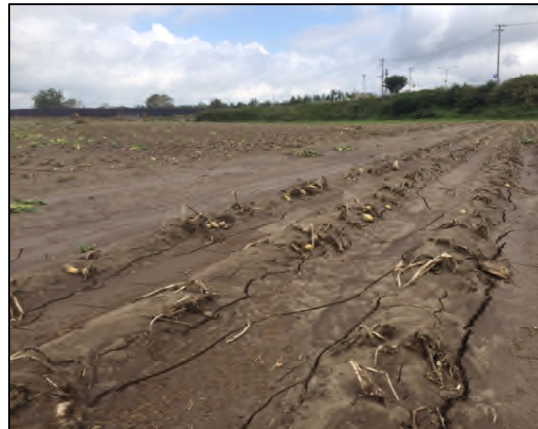
農作物の多くが流されたばれいしょ畑

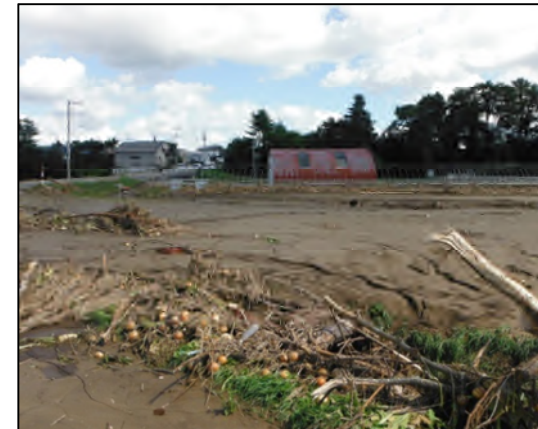
タマネギなどの農作物と合わせ、土壌も流出
